3548
LUBELSKIE

WILLA BERENSA

KAZIMIERZ DOLNY

Adres ul. Szkolna 23 ob. 17

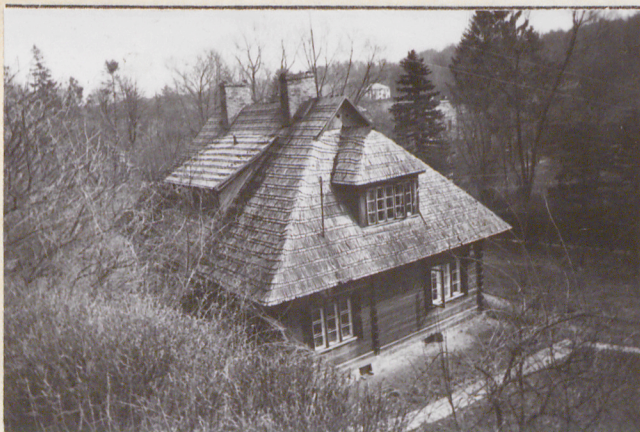
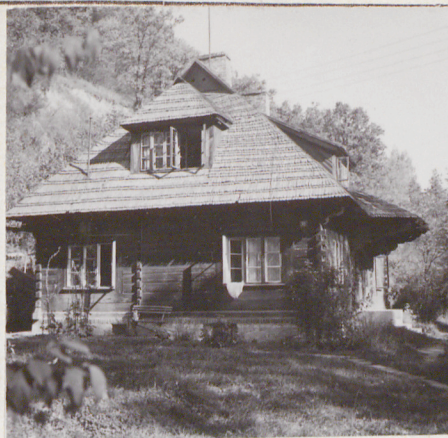
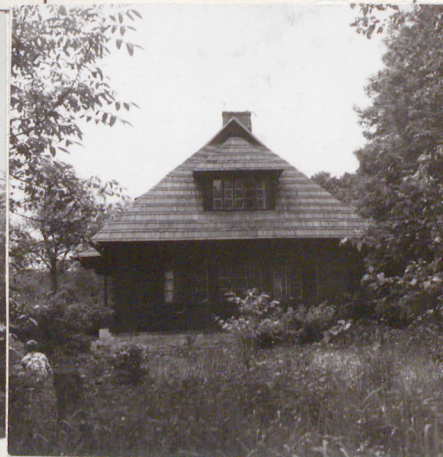
WILLA BERENSA

Drewniany, na kamiennym podmurowaniu z miejscowego wapienia, pobity gontem. Konstrukcji zrębowej na jaskółczy ogon, z wydatnymi ostatkami. Na podmurówce izolacja z papy na lepiku przykryta warstwą cegły ułożonej w rolkę. Wydatne okapy wsparte na trójczołowych rysiach. Więźba dachu stokowa.

Budynek parterowy z użytkowym poddaszem, częściowo podpiwniczony. Na rzucie prostokąta, dwutraktowy, trójosiowy. Wejścia do budynku umieszczono osiowe: od frontu - w półkoliście zamkniętym, kołkowanym portalu z zastrzałami. Na prawo i lewo po dwa pomieszczenia. Schody do piwnicy i na poddasze w sieni, na wprost wejścia. Nad wejściem okap dachu o większym wysięgu, na przedłużonych rysiach. Wszystkie rysie bogato profilowane. W połaci frontowej dachu, na osi wybudówka nakryta pulpitowo, w szczytach lukarży, osłonięte trójspadowymi daszkami. Dach siodłowy, czterospadowy, z małymi przyczółkami w miejscach dymników. W przyczółkach okrągłe okienka strychowe. Drzwi wejściowe klepkowe, okna krosnowe, trójdzielne, dziewięcioszybne.

14. Kubatura ok. 400 m ³	15. Powierzchnia użytkowa ok. 125 m ²	16. Przeznaczenie pierwotne mieszkalne	17. Użytkowanie obecne mieszkalne
18. Prace budowlane i konserwatorskie, ich przebieg i dokumentacja		19. Stan zachowania (fundamenty, ściany zewnętrzne, ściany wewnętrzne, sklepienia, stropy, konstrukcje dachowe, pokrycie dachu, wyposażenie i instalacje) <p>Stan dobry. Znaczne zużycie pokrycia dachu. Bardzo zaniedbane otoczenie.</p>	
20. Najpilniejsze postulaty konserwatorskie		Wymiana pokrycia dachu gontem, remont bieżący. Zagospodarowanie otoczenia, /z zachowaniem naturalności ogrodu!/.

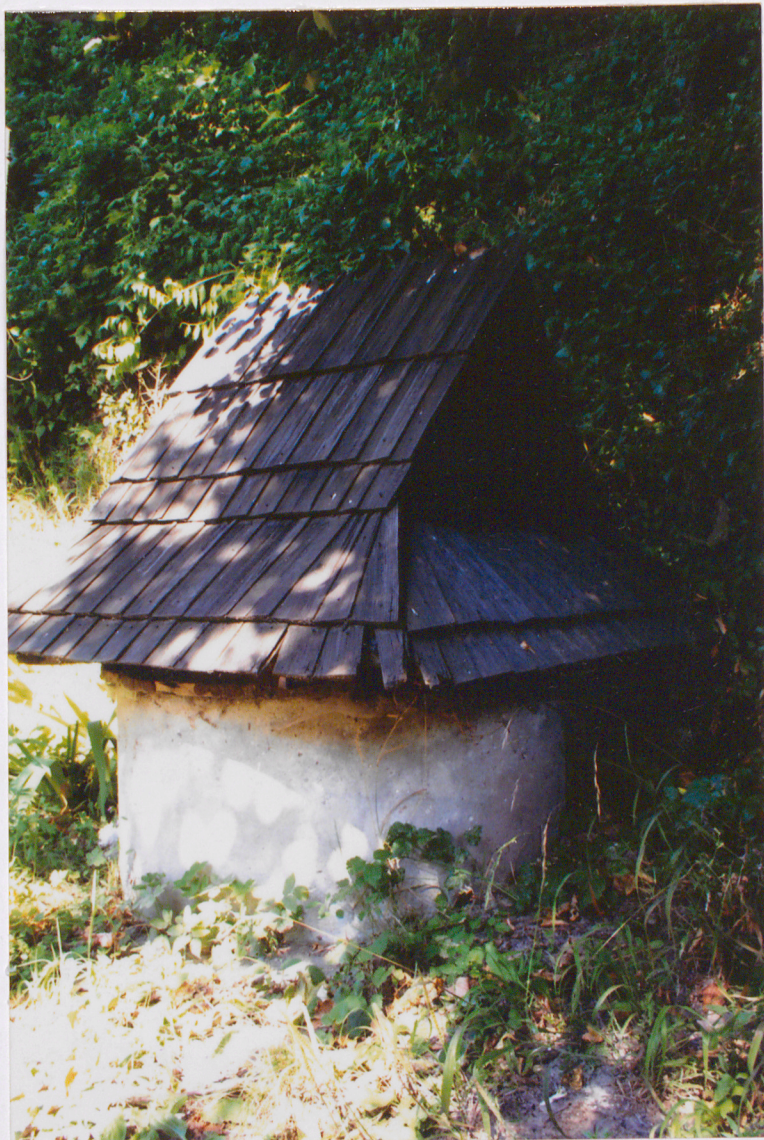
Kazimierz Dolny ul.Szkolna 17(d.23)
 Studnia przy willi
 Fot, M.Gałecka, X.2005.

Materiał, technika: szyb studienny z kręgów betonowych. Nad ostatnim występującym ponad powierzchnię gruntu wieko drewniane z przytwierdzonym do niego drewnianym daszkiem, pokrytym gontem drewnianym.

Rzut i bryła: studnia na planie koła, daszek dwuspadowy, półszczytowy.

Stan techniczny dostateczny.
