PRZEDSZKOLE (D. SZKOŁA)

XIX/XX w.

KAMIONKA

Kamionka ul. Kościelna 6

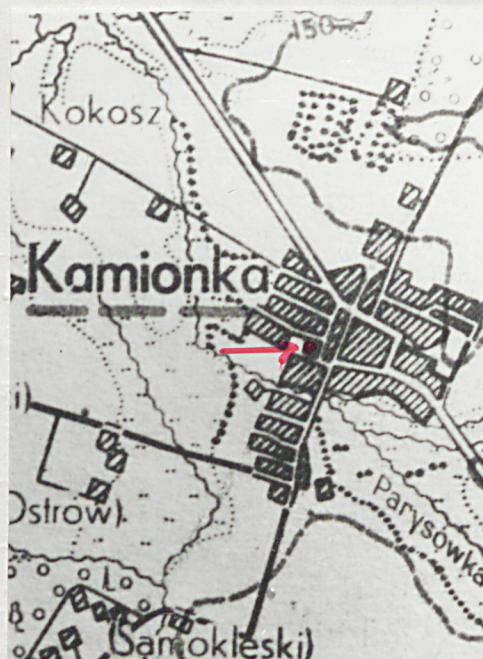
SYTUACJA  
~ 1:1000

SYTUACJA: Obiekt usytuowany w pd.-zach. części miejscowości, nieopodal kościoła, przy ul. Kościelnej, kalenicowo do niej. Położony na prostokątnej, częściowo ogrodzonej parceli na której od tyłu plac zabaw dla dzieci.
