CHAŁUPA

CHEŁM

4. Adres Chełm, ul. Kolejowa 54

WKLADKA DO KARTY EWIDENCYJNEJ ZABYTKU ARCHITEKTURY I BUDOWNICTWA

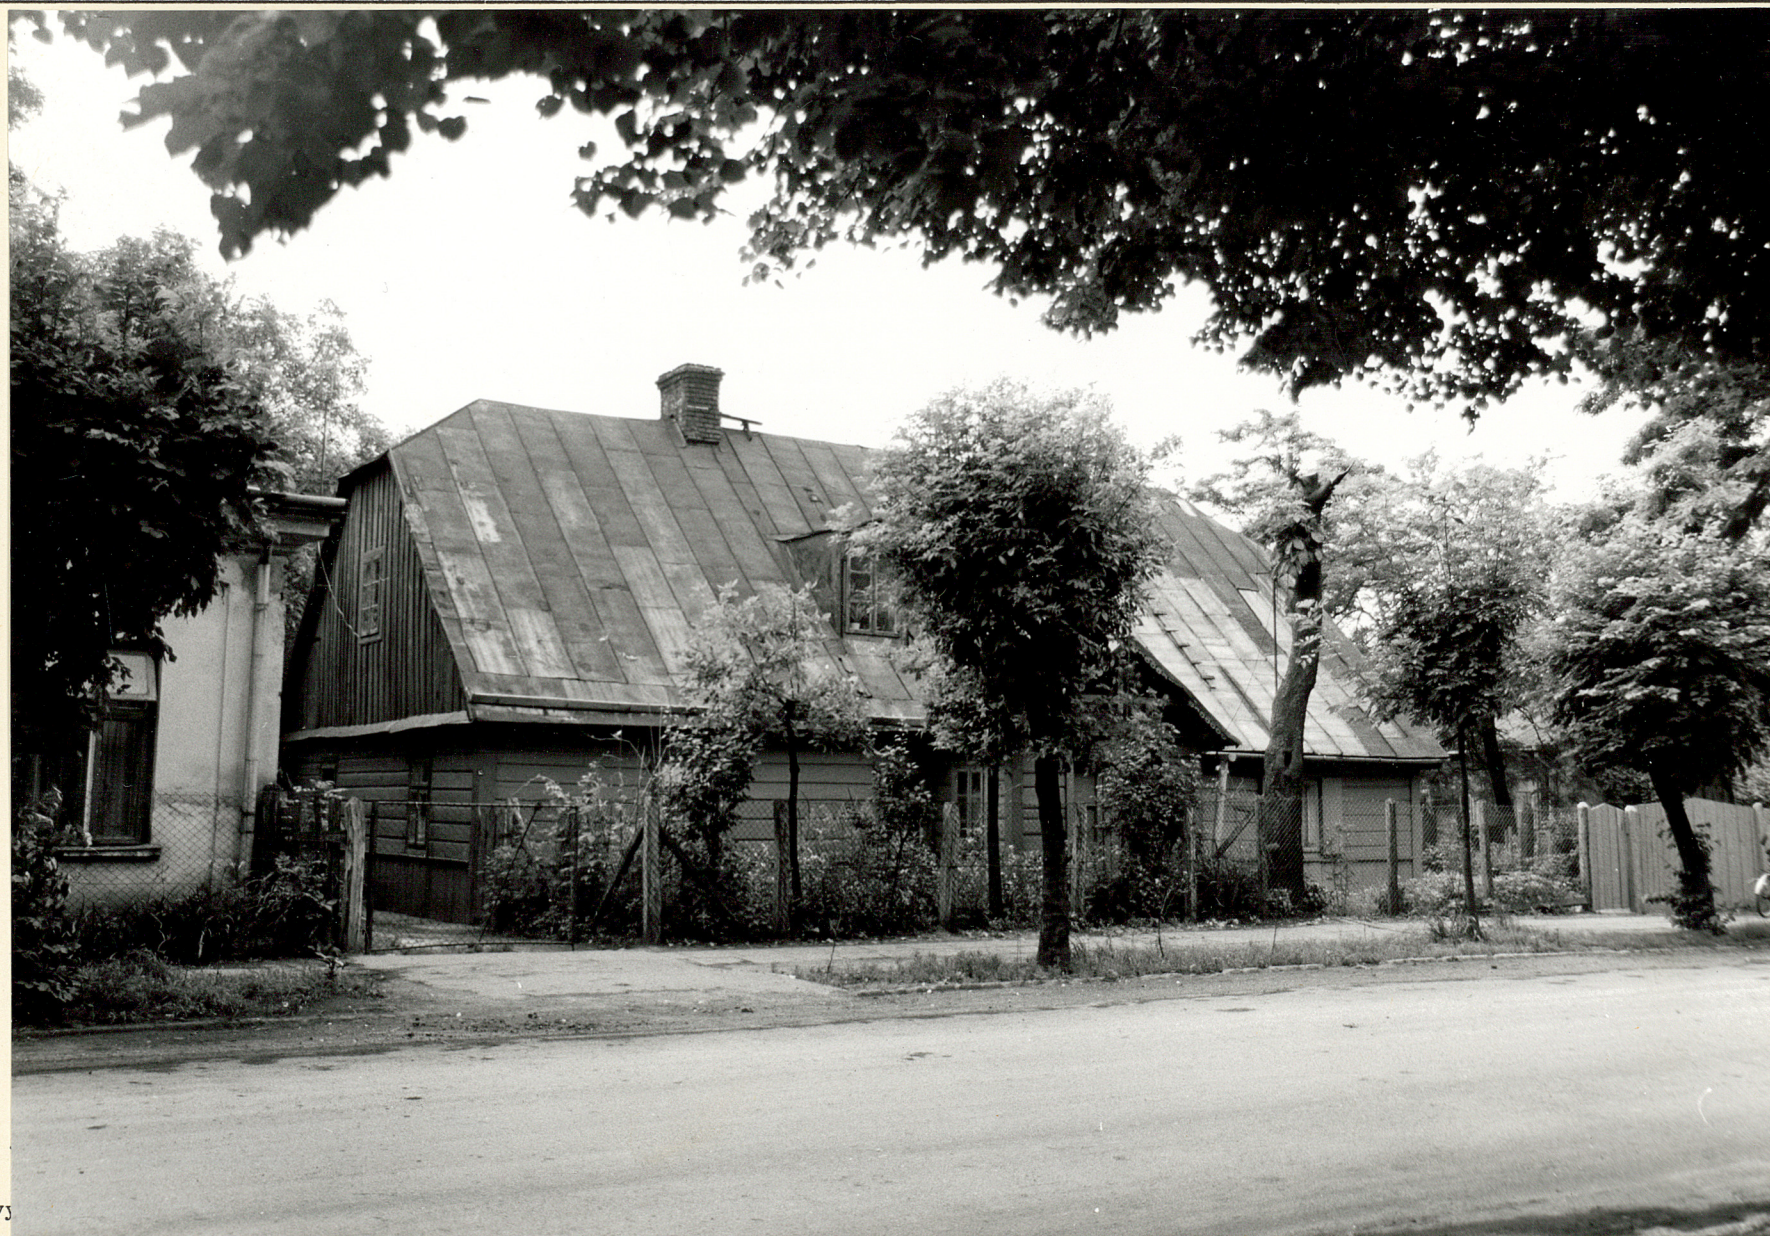
Elewacja północna i wschodnia

Ściany prawdopodobnie konstrukcji wieńcowej, oszalowany do wysokości okien deskami przybijanymi pionowo, a powyżej poziomo; malowane farbą olejną na jasny brąz. Od wewnątrz ściany obite trzcina i tynkowane zaprawą wapienną.

Dach naczółkowy z dwoma mansardami /od strony ulicy i od podwórza/, kryty blachą. Nad gankiem i sienią daszki dwuspadowe z ozdobnymi szczytami.
