KARTA EWIDENCYJNA ZABYTEKÓW
ARCHITEKTURY I BUDOWNICTWA

GAJÓWKA

2. Czas powstania
1905-1914 r.

JABŁOŃ

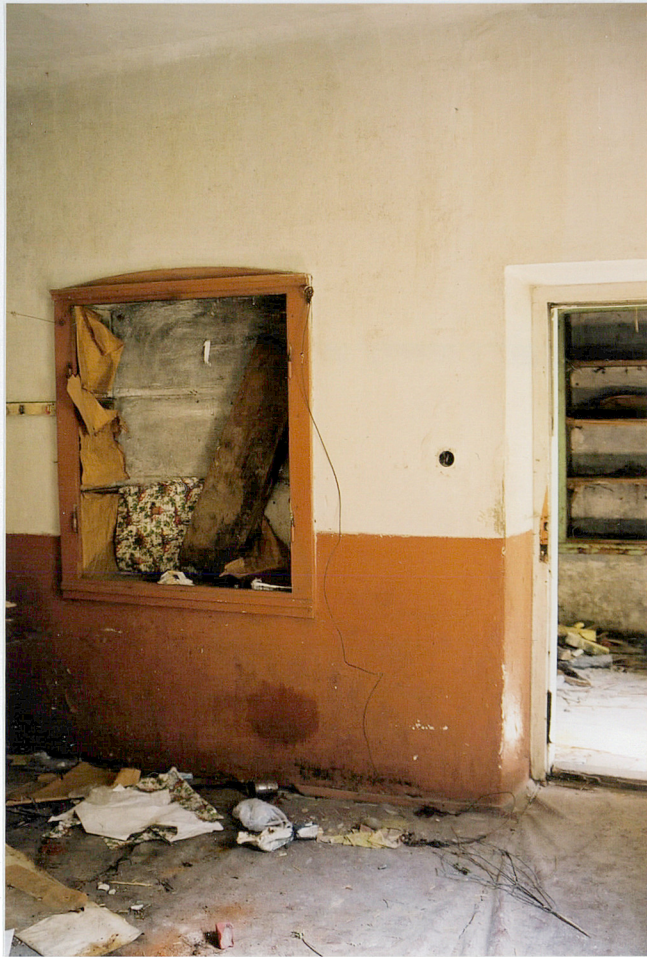
Wnętrze - dwumieszkaniowe. Mieszkanie zach. złożone z dwóch pokoi i kuchni działu zach. oraz wsch. sieni przybudówki. Wszystkie pomieszczenia bez cech je wyróżniających, różnej wielkości, otynkowane, stropy płaskie z otynkowaną podsufitką. W sieniach posadzki cementowe, w pomieszczeniach mieszkalnych podłogi. Trzony kominowe wzdłużnej ścianie działowej, przy nich w pokojach kaflowe piece grzewcze, w kuchniach piece kuchenne. Mieszkanie wsch. dostępne poprzez sieni tylną, zach. frontowa i tylną. Komunikacja wewnętrzna w układzie traktowym oraz działowym. Wszystkie pomieszczenia doświetlone, sieni frontowa jedynie nadświetlem drzwi. Piwnica pod zach. pokojem działu frontowego dostępna jednobiegowymi schodami z sieni frontowej, sklepiona odcinkowo. Wejście na strych drabiną z sieni zach. przybudówki. Strych jednoprzestrzenny, doświetlony okienkami szczytów.

1. Elewacja pd., fragment
2. Elewacja wsch.
3. Elewacja pd., fragment
4. Elewacja pn., ganek
5. Elewacja pn., kartusz herbowy
6. Elewacja pn., szczyt ganku
7. Przybudówka pd.
- 8-9. Elewacja zach.
10. Wnętrze, kuchnia
11. Strych, więźba dachowa

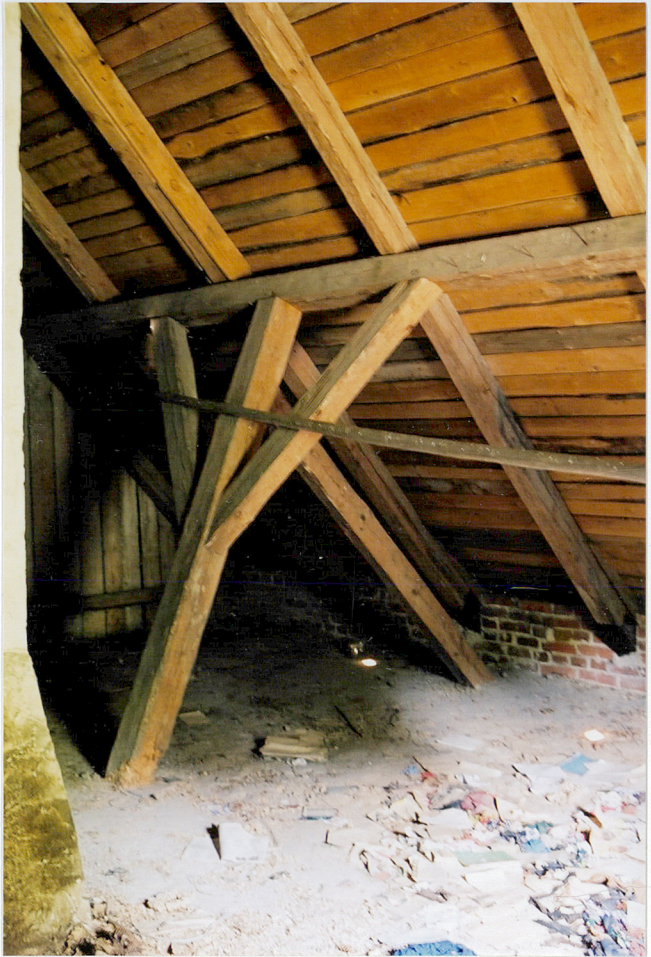
11.

Materiał i konstrukcja - murowana z cegły na zaprawie wapiennej, jednostronnie tynkowana. W pomieszczeniach mieszkalnych drewniane, deskowe, białe podłogi na legarach. W sieniach cementowe posadzki. Stropy drewniane, belkowe, z tynkowaną podsufitką, docieplone od góry polepą. Tynk podsufitki na trzcinie. Więźba dachowa drewniana, krokwiowo-stolcowa, z pochyłymi stolcami. Dach kryty rombówym eternitem. Stolarka okienna i drzwiowa drewniana. Okna ościeżnicowe, dwuskrzydłowe, sześciopółowe, w kuchniach, ganku frontowym oraz tylnej przybudówce jednoskrzydłowe, trójpółowe, w kuchni wsch. okiennica wewnętrzna. Drzwi futrynowe, dwu- i jednoskrzydłowe, płycinowe, zewnętrzne od strony południowej z nadświetlem. Schody zewnętrzne oraz wewnętrzne do piwnicy cementowe, wylewane. Komin y ceglany, słupowy, w ścianach. Kuchnie czterofajerkowe, bez kap. Piece grzewcze z białych, prostych kafli, wolnostojące. W piwnicy ceglany, odcinkowy sklepienie.

14. Kubatura ok. 1056 m ³	15. Powierzchnia użytkowa 128 m ²	16. Przeznaczenie pierwotne mieszkalne	17. Użytkowanie obecne nieużytkowane
18. Prace budowlane i konserwatorskie, ich przebieg i dokumentacja Brak szczegółowych danych o remontach kapitalnych.		19. Stan zachowania (fundamenty, ściany zewnętrzne, ściany wewnętrzne, sklepienia, stropy, konstrukcje dachowe, pokrycie dachu, wyposażenie i instalacje) Fundamenty - zawilgocone, ze śladami licznych wysoleń Ściany - nad piwnicą nieznacznie zawilgocone, Posadzki - dość dobre Podłogi - wyeksploatowane, szczególnie w kuchniach Stropy - nieznacznie zawilgocone w części pd. - zach. Schody wewnętrzne - dość dobre Schody zewnętrzne - wyeksploatowane Stolarka - dość dobra Więźba dachowa - dość dobra Pokrycie dachu - nieszczelne w części pd. - zach.

20. Najpilniejsze postulaty konserwatorskie Wymaga uszczelnienia dachu, zabezpieczenia przed dostępem osób trzecich oraz pozyskania nowego użytkownika.
