1. Obiekt

CHAŁUPA

FRANCISZKÓW

4. Adres Franciszków 10

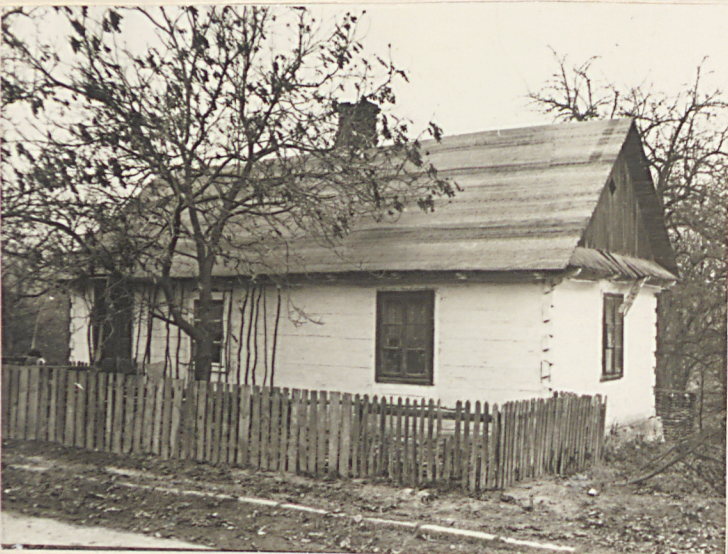
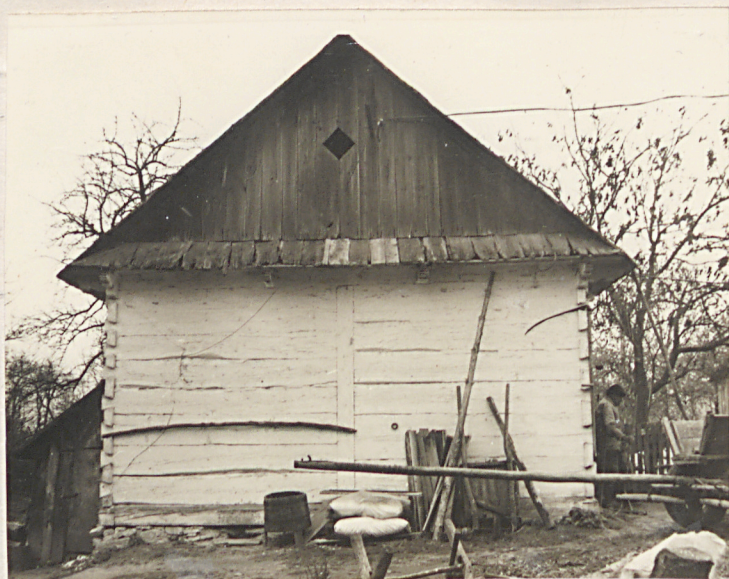
11. Zdjęcia, plan sytuacyjny, rzuty

Chałupa wąskofrontowa, zbudowana na planie prostokąta zwrócona kalenicą do drogi o dachu dwuspadowym wtórnie krytym papą. Zrąb ścian tworzy 8 desek o grubości ok. 35-40 cm zwęglowanych na "jaskółczy ogon" z ostatekami, posadowionych na podwalinie sosnowej o przekroju kwadratu, spoczywającej na podmurówce z kamienia spajanego gliną. Wysokość podmurówki dostosowana do ukształtowania terenu.

Dach o konstrukcji krokwiowo-jętkowej: dwuspadowy wtórnie kryty papą.

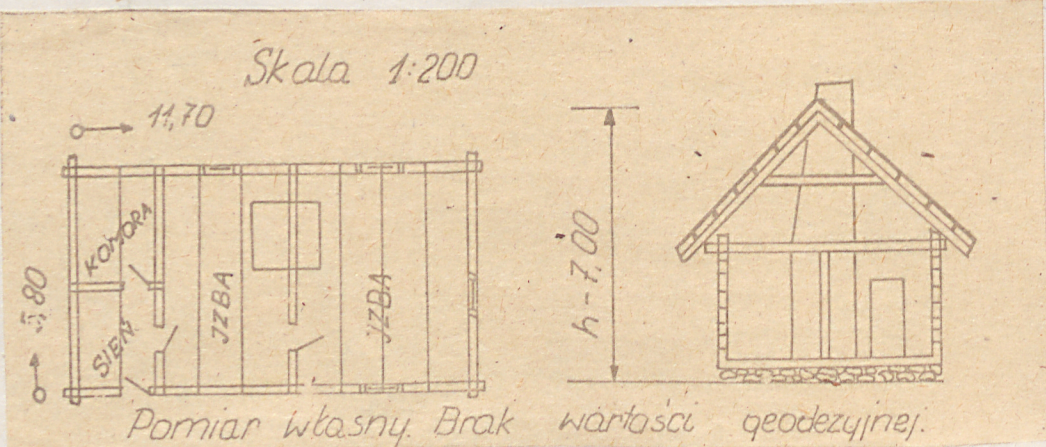
Strop. Na wieńcu ścian położone są belki stropowe, 1 nad sienią i komorą 2 nad zachodnią izbą/ kuchnią/ i 3 nad wsch. izbą. Na końcach belek stropowych nad pomieszczeniami i ściankami działowymi/ występujących przed lico ścian położona jest belka oczepu podtrzymująca konstrukcję dachu.

Wnętrze dwuizowe z sienią i komorą nie zmienione konstrukcyjnie od czasu powstania.
