1. Obiekt

STODOŁA

2. Czas powstania
ok.1920 rok

3. Miejscowość
FRANCISZKÓW

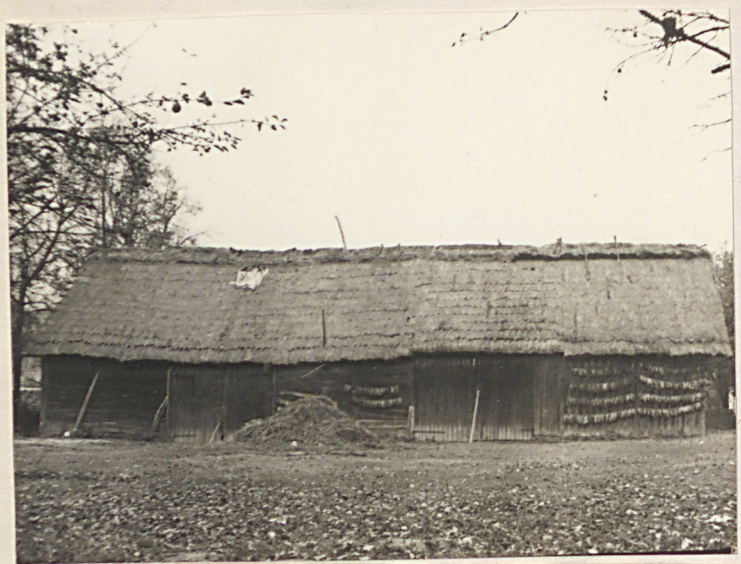
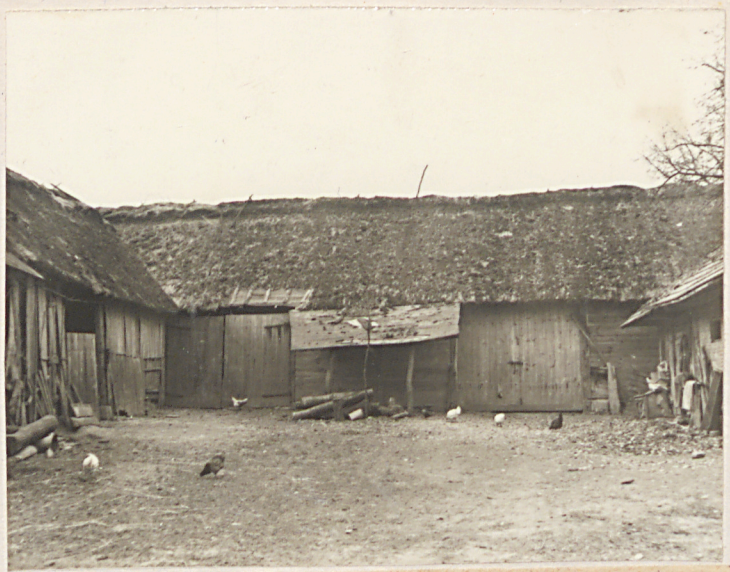
11. Zdjęcia, plan sytuacyjny, rzuty

Zagroda 32 usytuowana jest w centralnej części wsi Franciszków po obu stronach drogi prowadzącej od Majdanu Surahowskiego do końca wsi. Po stronie północnej znajduje się chałupa, zaś po południowej budynek inwentarski, budynek gospodarczy i stodoła. Drewniana zwrócona kalenicą do drogi, zbudowana na planie wydłużonego prostokąta.

Konstrukcja ścian sumikowo-łatkowa. Brak podwaliny w części północnej. Łatki są zakopane w ziemi. Część południowa spoczywa na podwalinie sosnowej o przekroju kwadratu. Podwalina jest osadzona na wapiennej podmurówce. Ściany z grubych desek.

Dach dwuspadowy krokwiowo-jętkowy, kryty słomą. Krokwie piętkami opierają się o oczepek, u góry zaś połączone są jętkami.

Wrota dwuskrzydłowe otwierane do zewnątrz, zamocowane na zawiasach roboty kowalskiej, osadzone w łatkach.

14. Kubatura <i>528 m³</i>	15. Powierzchnia użytkowa <i>126 m²</i>	16. Przeznaczenie pierwotne <i>gospodarcze</i>	17. Użytkowanie obecne <i>gospodarcze</i>
18. Prace budowlane i konserwatorskie, ich przebieg i dokumentacja <i>Obiekt nie zmieniany konstrukcyjnie, zostały zalane cementem klepiska.</i>		19. Stan zachowania (fundamenty, ściany zewnętrzne, ściany wewnętrzne, sklepienia, stropy konstrukcje dachowe, pokrycie dachu, wyposażenie i instalacje) <i>Stan zachowania dobry.</i>	
20. Najpilniejsze postulaty konserwatorskie <i>Obiekt należy otoczyć opieką konserwatorską.</i>

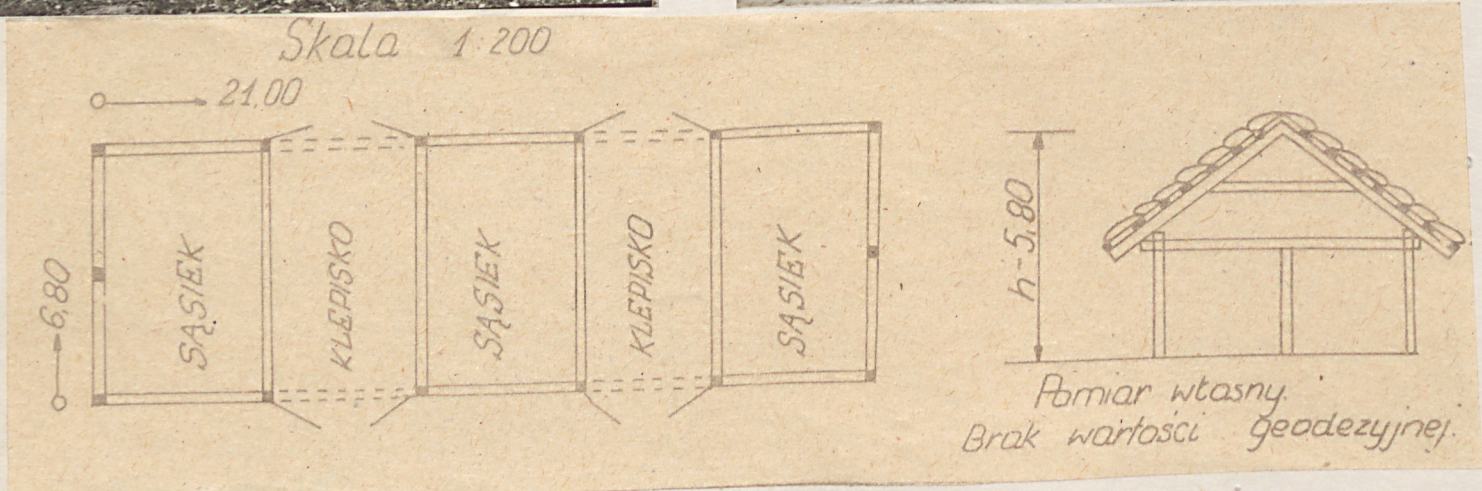
Wnętrze jednoprzestrzenną, składa się z 3 sasek i 2 klepisk wtórnie cementowanych. Obydwa klepiska są przejezdne.
