CERKIEW UNICKA, ob. KOŚCIÓŁ PAR. RZYM.-KAT. p.w. św. Stanisława B.

1755 /?/

JARCZÓW

11. Zdjęcia, plan sytuacyjny, rzuty

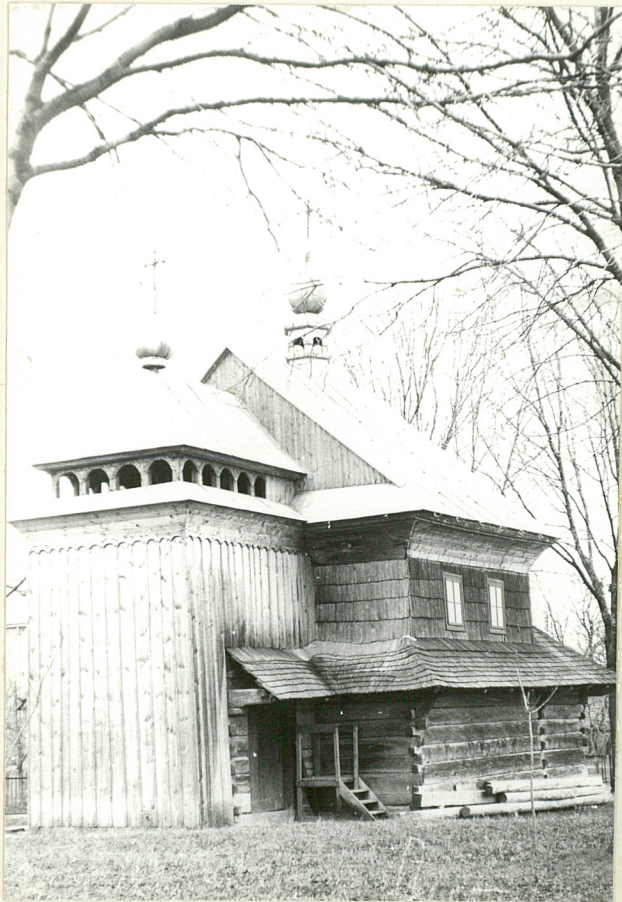
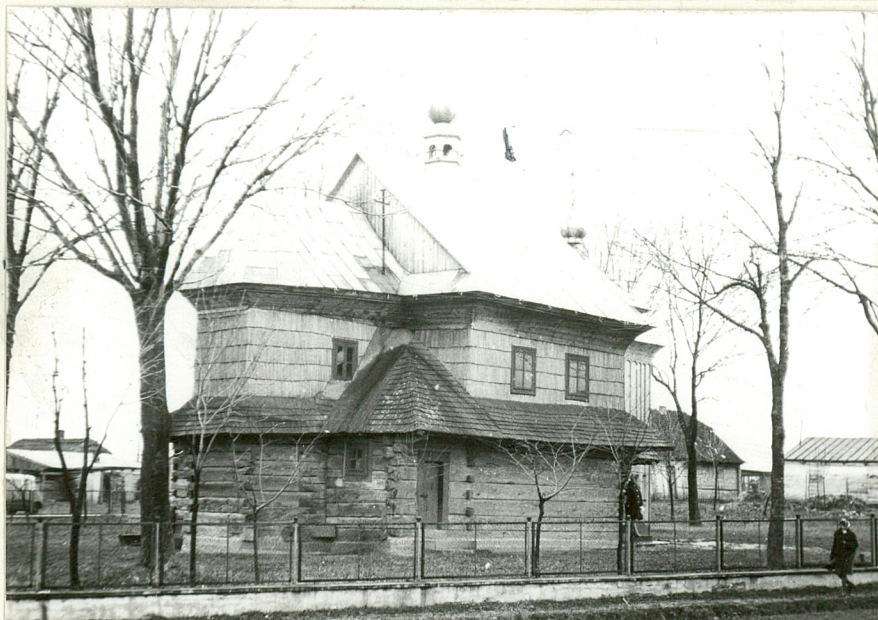
Cerkiew jest usytuowana w środku osady, na wschód od rynku,
orientowana, otoczona wieńcem drzew. Trójdzielna, konstrukcji
wieńcowej z wystającymi ostatkami. Babiniec na planie kwad-
ratu zamknięty od frontu ścianą wieńcową i przedłużony ku
zachodowi o 1,21 m ze ścianą czołową konstrukcji słupowej.
Utworzono w ten sposób wąskie pomieszczenie frontowe, w którym
umieszczono schodki na pięterko z galeryjką. Nawa na planie
prostokąta zbliżonego do kwadratu, z chórem muzycznym wspartym
na dwóch słupach i schodkami na chór w prawym narożu. Prezb-
terium równe szerokością z babińcem, zamknięte trójbocznie,
otwarte na nawę arkadą, w której profilowana belka tęczowa
z ozdobnymi wycięciami po bokach. Z obu stron prezbiterium
małe zakrystie nie wybiegające poza obrys ścian nawy. Nadproża
drzwi z zakrystii do prezbiterium o kształcie łukowym. Babiniec
przykryty stropem, nawa i prezbiterium sklepieniami kolebkowymi.

W widoku zewnętrznym zręby wszystkich części na jednej wyso-
kości, zwieńczone wydatnym gzymsem z desek. Nad zrębem kruchty
arkadowa galeryjka dzwonnicy. W połowie wysokości ścian wydatne
zadaszenie wsparte na wysuniętych belkach zrębu, przerwane
nad frontowym przedłużeniem kruchty, pokryte gontami. Ściany
nawy i prezbiterium nad zadaszeniem obite gontami, ściany ba-
bińca oszalowane pionowo z listwowaniem zakończonym wycinaną
w półkola poziomą deską podgzymsową. Dach nad galeryjką trój-
połaciowy, nad nawą dwuspadowy, nad prezbiterium wielopołaciowy,
wszystkie dachy pokryte blachą. Na środku kalenicy dachu nawy
wieżyczka-sygnaturka z wydłużonym hełmem, na szczycie gale-
ryjki kapułka znacznie mniejsza. Obiekt jest wyposażony w in-
stalację elektryczną.

20. Najpilniejsze postulaty konserwatorskie Należy spowodować przekazanie przez proboszcza parafii do BBiDZ kopii ekspertyzy mykologicznej oraz wytycznych do robót konserwatorskich.Wobec zamierzonej budowy nowego kościoła murowanego obok istniejącego drewnianego mającego szczególną wartość zabytkową i architektoniczną,lokalizacja nowego kościoła powinna być rozpatrzona wnikliwie i ze szczególną troską.
