WILLA OŁDAKOWSKICH

1937-38 r.

KAZIMIERZ DOLNY

1. Miejscowość	2. Obiekt (nazwa jak w karcie)	3. Zawartość wkładki (nazwa obiektu lub materiału uzupełniającego)
KAZIMIERZ DOLNY ul. Małachowskiego 16 Gmina Kazimierz Dolny	WILLA	c.d. punktu 12, 13

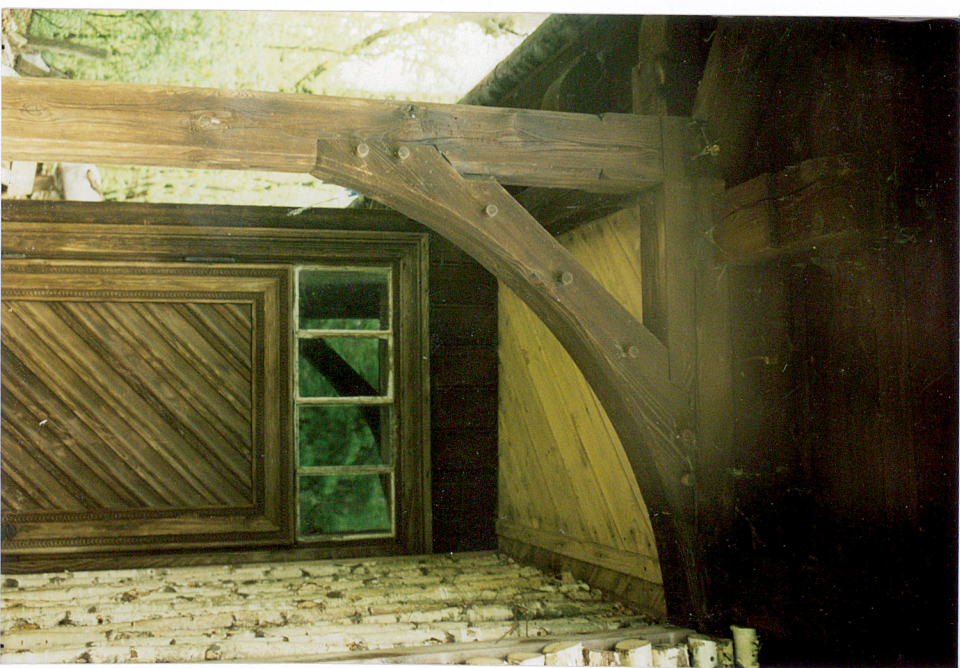
Fragment podcienia

Rzut : Budynek założony na planie złożonym z czterech prostokątów, z osią podłużną na kier. płn-płd., szerokofrontowy, niesymetryczny. Od południa człon mieszkalny z zajmującym całą szerokość tej części budynku podcieniem od wschodu. W chwili obecnej podcień częściowo zamknięty kratą, siatką i brzołowymi żerdziami. Na płd. skraju podcienia dwoje drzwi wejściowych, z których jedno do oddzielonych ścianką schodów na poddasze, drugie do obszernego pokoju. Z pokoju przejście do zajmującej naroże płd.-zach. kuchni. Od północy do członu w/w przylega nieco węższy człon środkowy mieszczący garaż (obecnie użytkowany jako skład), pozbawiony podziałów wewnętrznych. W garażu jednobiegowe schody do piwnicy i jednobiegowe łamane na poddasze. Do garażu od płn. dostawiony jednoprzestrzenny człon mieszkalny Poprzedzony od wsch. niewielkim gankiem. Od płn. do w/w części mieszkalnej dostawiony gospodarczy poddach mieszczący niegdyś kurnik, gołębniak i w.c., obecnie użytkowany jako skład. Wszystkie części budynku w jednej linii w elewacji zach (tylnej), w elewacji frontowej zryzalitowane w stosunku do siebie. Na poddaszu nad członem płd. i środkowym po jednym pokoju dostępnym przy pomocy schodów. Nad członem płn. pomieszczenie (ob. nie użytkowane) dostępne przy pomocy klapy w stropie.

20. Najpilniejsze postulaty konserwatorskie	
		<p>Konieczny generalny remont : wymiana pokrycia dachu, naprawa i uzupełnienie rynien i rur spustowych, przemurowanie kominów , odtworzenie balkonów, wykonanie instalacji wod.-kan. Należy ponadto usunąć szpecącą obiekt obudowę werandy z żerdzi brzozowych i kraty metalowej, uporządkować ogród i wyremontować studnię.</p>
