1. Obiekt 458/1 PLACENCJA - PAŁAC	2. Czas powstania koniec XVIII w.	3. Miejscowość KODEN
---	--------------------------------------	-------------------------

11. Zdjęcia, plan sytuacyjny, rzuty	4. Adres 21-509 Koden ul. 1 Maja nr hipoteczny
-------------------------------------	---

Placencja-pałac

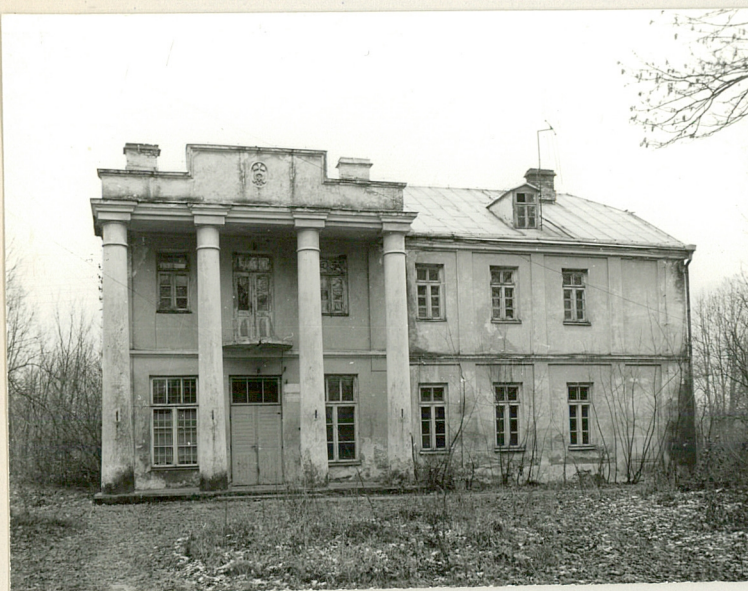
1. Elewacja zach. /na karcie/.

Poza elewacją pn. profilowany gzyms międzykondygnacyjny i koronujący. Elewacja frontowa, zach. sześciosiowa, z podziałem ramowym, przedzielona prostymi lizenami, od pn.-zach. portyk wysokości poddasza wsparty na czterech kolumnach, ze szczytem z prostym uskokiem z nad środkową częścią, w którym herb Świdrygiełło. Nad gł. wejściem balkon półokrągły, bez balustrady. Elewacja wschodnia pięciosiowa ze zryzalitowaną częścią pn.-wsch. zwieńczoną trójkątnym szczytem z herbem na środku analogicznym jak od zach. W elewacji południowej naroża oszkarpowane do wys. I piętra. Kondygnacja I - dwuosiowa, II trójosiowa. W szczytach od pd. i pn. dwa otwory okienne. W poddaszu facjaty, dwie od wsch. i jedna od zach.

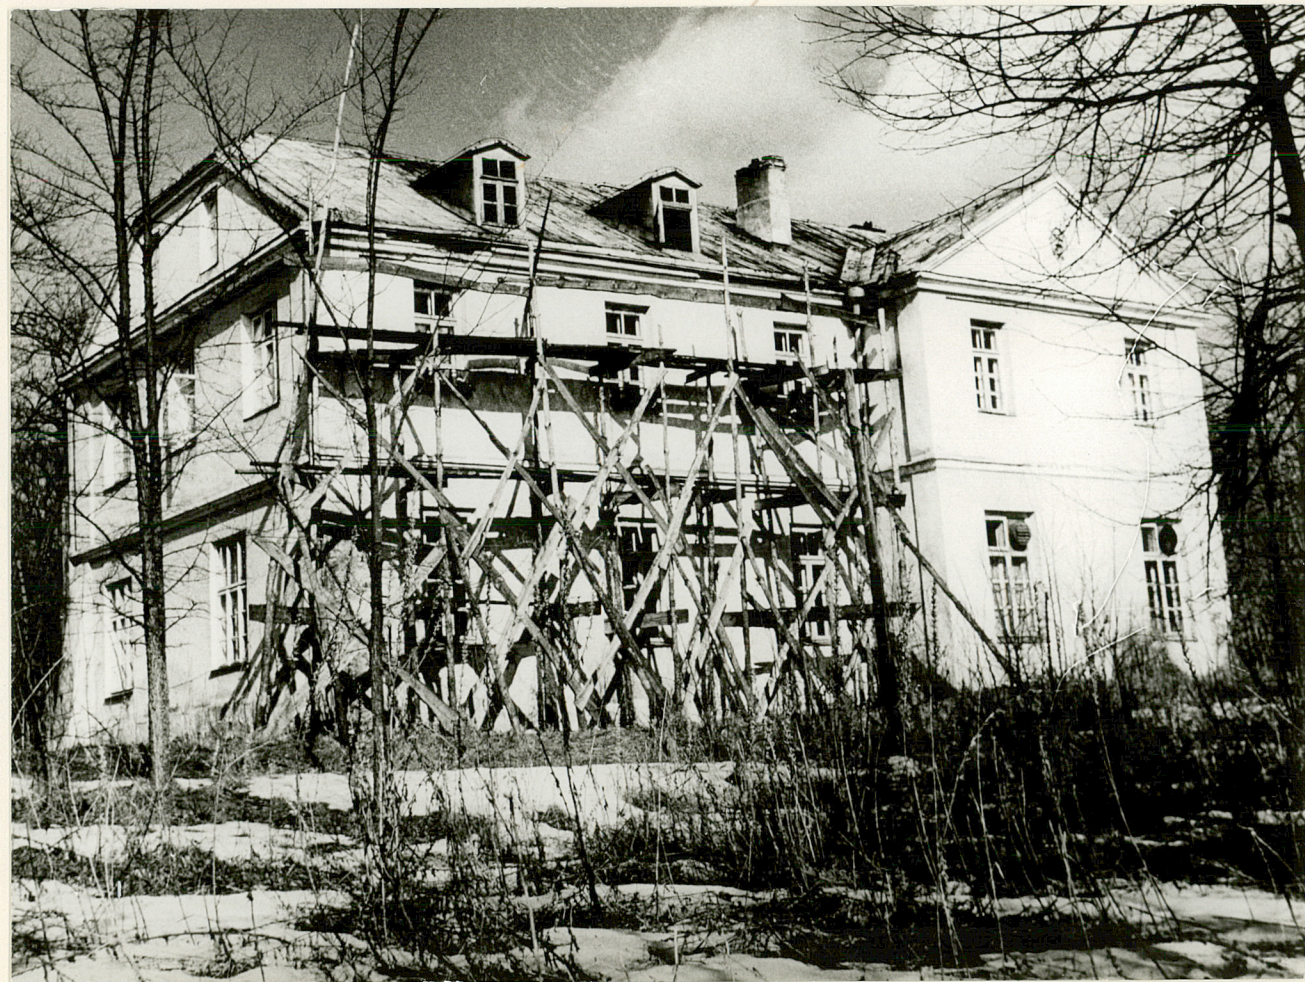
RZUT PARTERU

Murowany z cegły czerwonej, otynkowany. Założony na planie prostokąta, zryzalitowany od pn.-wsch., z wysuniętym portykiem kolumnowym od pn.-zach. Dwukondygnacyjny z mieszkalnym poddaszem, dwutraktowy w obu kondygnacjach. Pomieszczenia o zróżnicowanej wielkości połączone środkiem wąskim korytarzem. Z sieni od zach. drewniana klatka schodowa na piętro i poddasze.
