1. Obiekt	2. Czas powstania	3. Miejscowość
CHAŁUPA	ok. 1915 r.	KODEN

4. Adres
Koden
ul. Terespolska 23
nr hipoteczny

Kodeń ul. Terespolska 23

Chałupa

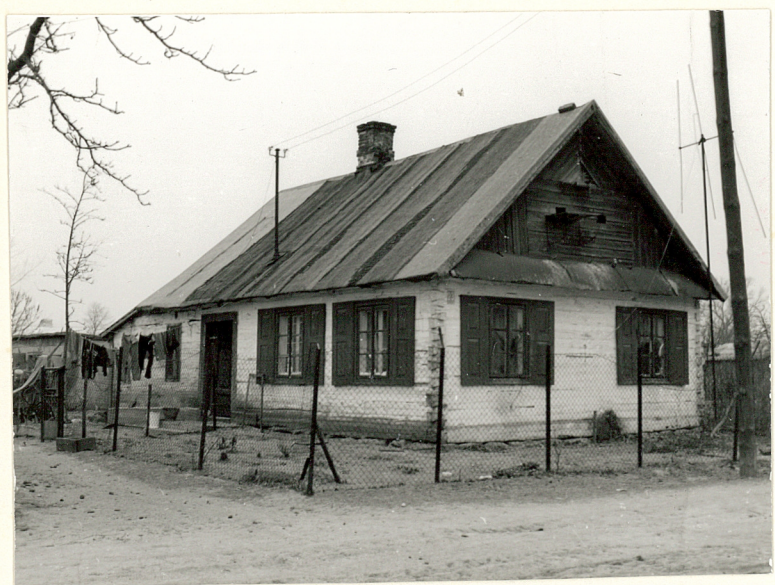
1. Elewacja pd.-i zach. /na karcie/.

Elewacje: bielone w całości wapnem. Frontowa /zach./ czterososiowa z otworem wejściowym i mniejszym oknem do sieni, oraz dwoma oknami do izby, wsch. - jednoosiowa z oknem do kuchni, pd. - dwuosiowa symetryczna z dwoma oknami do obu izb.

Stan zachowania obiektu średni. Częściowo naruszone przez owady belki zrębu i podwalina. Liczne ubytki cegły w kominie. Brak drzwi z kuchni do izby i między izbami.
