DOM MIESZKALNY

ok. 1840, 1920 r.

KONSKOWOLA

Końskowola, ul. Lubelska 120

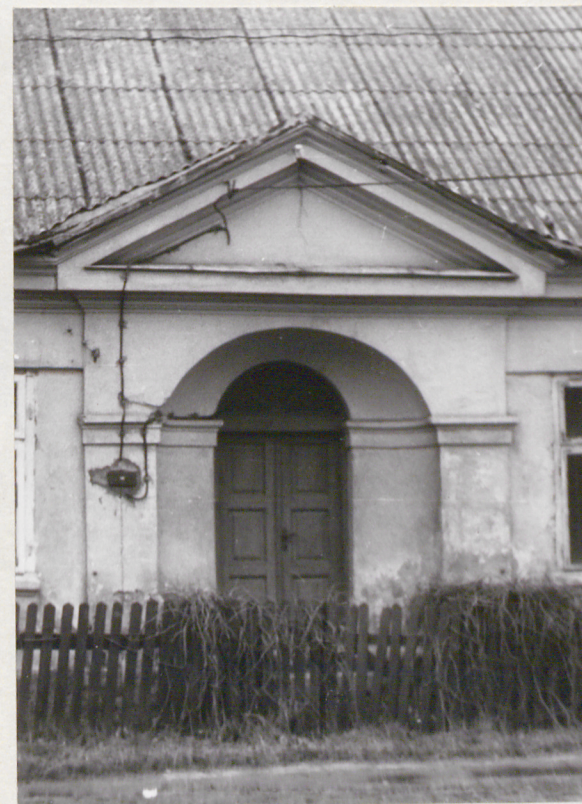
Wejście główne

Elewacje: Na uskokowym cokole zwieńczone szerokim gładkim u dołu i wyładowanym profilowanym u góry gzymsem. Frontowa siemioosiowa ujęta w narożach boniowaniami. Na osi środkowej lekko zryzalitowana głęboka eksedra z drzwiami wejściowymi w architektonicznym obramieniu pilastrów zwieńczona trójkątnym ogzymbowanym szczytem wysuniętym nieco ponad połączyć dachu budynku. Drzwi wejściowe płycinowe, dwuskrzydłowe z półkolistym naswietlaniem poprzedzone schodkami. Na pozostałych osiach duże prostokątne okna. Okna skrajne w lekkim zryzalitowaniu ujęte w boniowania. W strefie cokołu we wsch. części elewacji dwa prostokątne otwory piwniczne. Elewacja tylna /pn./ siedmioosiowa. Na osi środkowej w niewielkim prostokątnym zryzalitowaniu jednoskrzydłowe, klepkowe drzwi wejściowe do sieni, na osi wsch. drzwi dwuskrzydłowe płycinowe również w takim zryzalitowaniu. Na pozostałych osiach duże prostokątne okna, za wyjątkiem drugiego od zach. wąskiego, jednoskrzydłowego. Elewacja wsch. dwu-osiowa wyznaczona przez dwie umieszczone symetrycznie, prostokątne blendy okienne, z gzymsem wieńczącym nakrytym dachówką. W partii szczytowej obwiedzionej kilkuelementowym, profilowanym gzymsem dwa prostokątne otwory okienne. Elewacja zach. gładka z analogicznym jak wsch. gzymsem. c.d. w p. 19/
