714/2 BRAMA - DZWONNICA

1905 r.

MICHÓW

Michów  
ul. Partyzantów

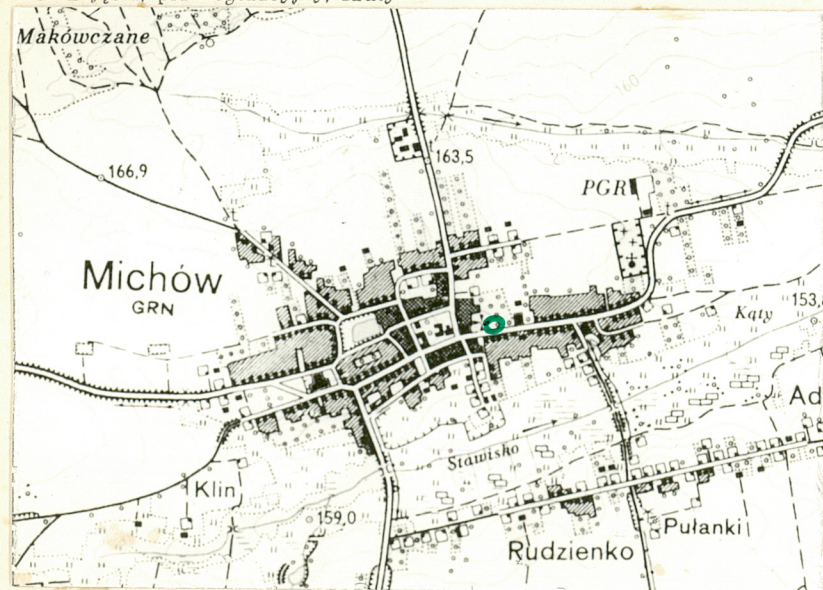
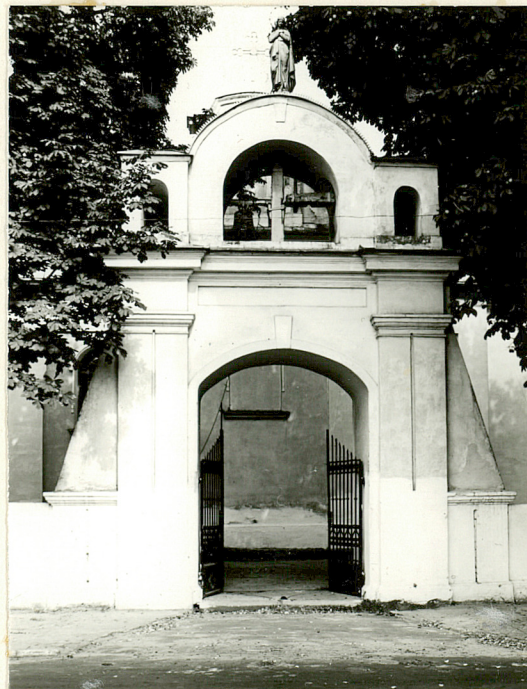
11. Zdjęcia, plan sytuacyjny, rzuty

Bryła: brama utworzona z dwóch filarów wspartych po bokach skarpami, pomiędzy którymi rozpięta arkada o łuku odcinkowym. Zwieńczona ażurowym szczytem przeprutym półkolistymi arkadkami. Środkową arkadę szczytu wieńczy figura NMP.

Elewacje: niższa część bramna opięta po bokach zdwojonymi pilastrami o głowicach w formie odcinków gzymsu. Od góry wieńczy ją gierowany gzyms. Po bokach elewacje wsparte są skarpami ustawionymi na niskim cokoliku, posiadającym cokół, prostą bazę i rozczłonkowany gzyms. Otwór wejściowy od frontu ujęty opaską z wyrobionym w tynku kluczem. Ponad nimi płytką płycina o kształcie wydłużonego prostokąta. Zwieńczenie utworzone z dwóch prostopadłościennych cokolików ustawionych na osi pilastrów, przeprutych półkolistymi arkadkami i zwieńczonych prostym gzymsem. Pomiedzy nimi półkolistą arkadą w której umieszczony dzwonek. U góry arkada ta ujęta jest prostą opaską z zaznaczonym kluczem. Na osi zwieńczenia figura NMP.

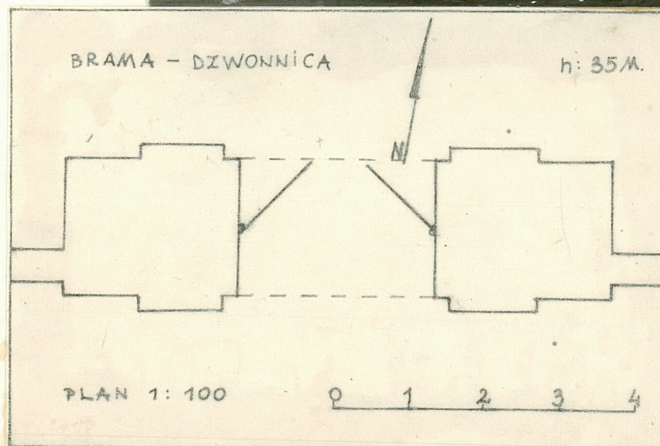
Rzut: założona na rzucie prostokąta z otworem wejściowym umieszczonym na osi.

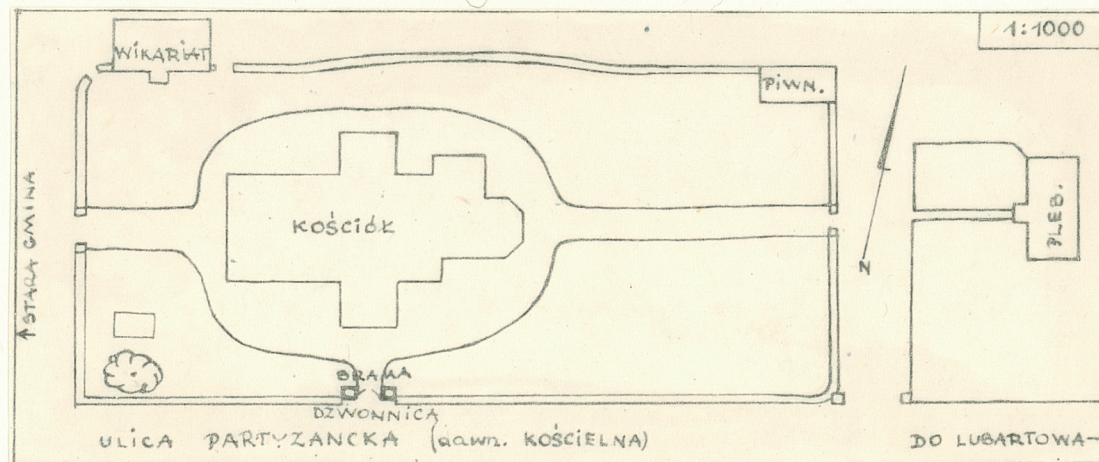
Sytuacja: usytuowana w północnej pierzei ulicy, w południowym, dłuższym boku pełnego muru otaczającego założenie kościelne, nieco przesunięta z osi w kierunku zachodnim. Na osi krótszych boków muru dwie furty.
