1. Obiekt

Dzwonnica

Koniec XVIIIw.

Piotrawin

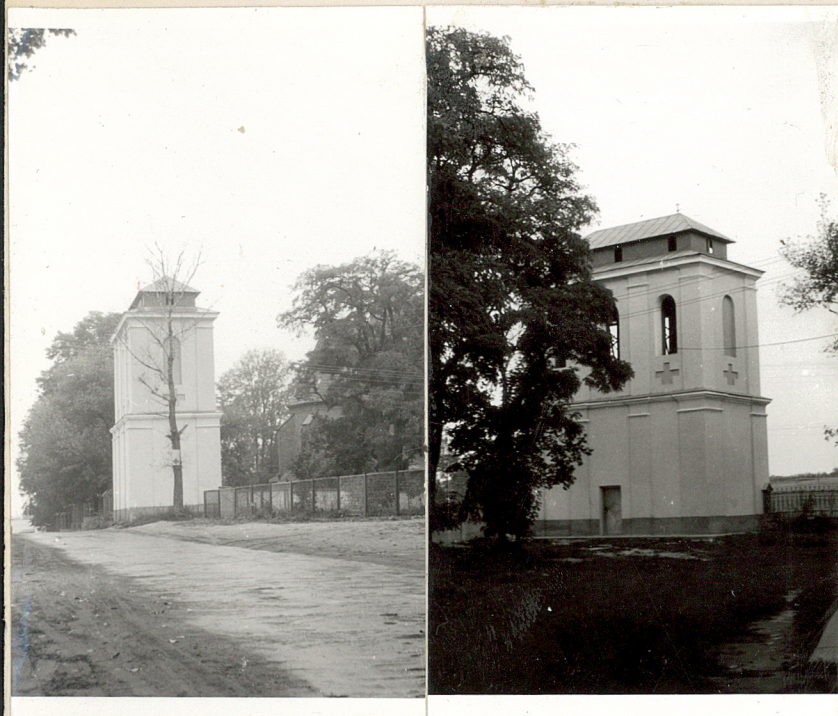
11 Zdjęcia, plan sytuacyjny, rzuty

Dzwonnica murowana, tynkowana. Konstrukcja dachu - drewniana, pokrycie blachą. Wewnątrz drewniana konstrukcja, podtrzymująca dzwony i kładkę. Schody drewniane.

Rzut prostokątny o proporcjach zbliżonych do dwóch kwadratów. Bryła dwukondygnacyjna, prostopadłościenna, przykryta dachem czterospadowym, uskokowym.

Elewacje: pilastry płaskie, tokańskie, spiętrzone. Gzymsy - pośredni i koronujący - zredukowane. Dolna kondygnacja /poza prostokątnym wejściem od strony zachodniej/ bez otworów. Górna kondygnacja: elewacja wschodnia i zachodnia identyczne, trzy przelotowe okna z półkolistymi łukami, elewacje północna i południowa - analogiczne wnęki okienne. Pod wszystkimi oknami wgłębienia w murze w formie krzyża.
