1. Obiekt

DOM MUROWANY

PIOTRAWIN

Piotrawin 11

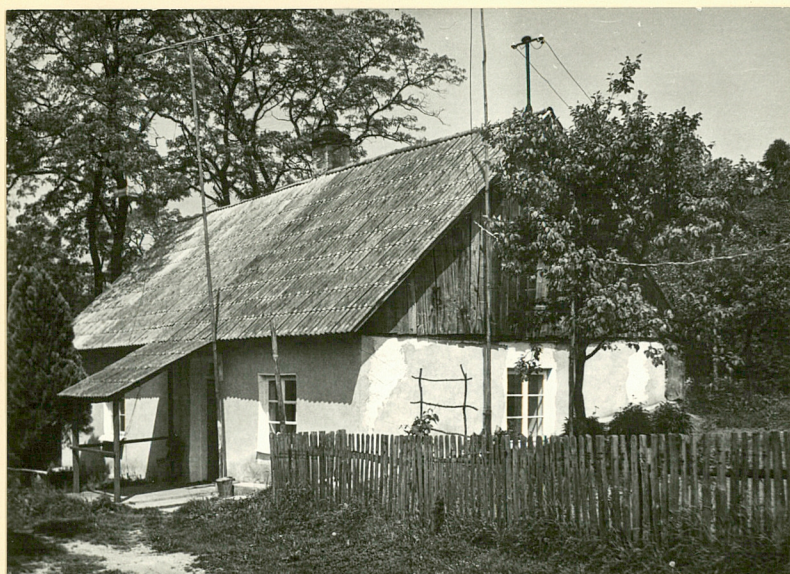
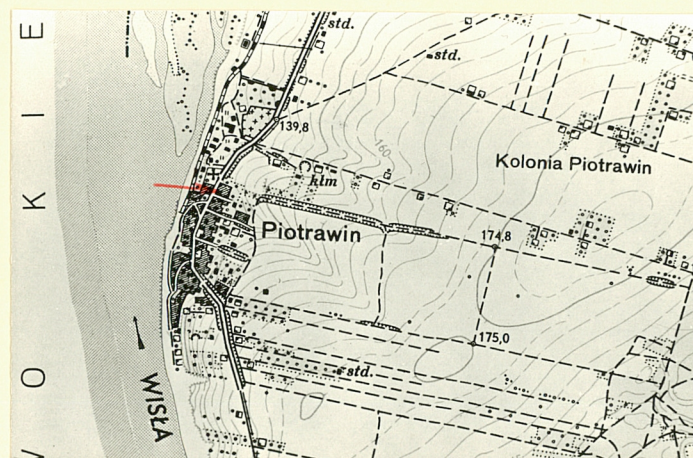
Elewacja pd.-zach. i pd.-wsch.

Bryła i elewacje: dom niepodpiwniczony, jednokondygnacyjny z pod-
 daszem. Ściana frontowa /pd.-zach./ z otworem wejściowym nad którym
 zadaszenie i otworami okiennymi po bokach. Elewacje boczne z otwo-
 rem okiennym na osi. Ściany murowane z kamienia wapiennego /gr.70cm/
 spajanego zaprawą wapienną. Malowane pobiałą wapienną na jasnonie-
 biesko. Brak fundamentu. Wewnątrz ściany tynkowane zaprawą wapienną.
 Nad otworem wejściowym zadaszenie wsparte na czterech słupkach.
 Deski pułapu obite płytą pilśniową. W części kuchni sufit obity
 kołkami okręcanymi słomą i oblepionymi gliną. Sufit malowany po-
 białą na biało. Na deskach pułapu ubita glina, Strych wykorzystany
 dla przechowywania starych sprzętów. Wejście na strych w szczycie
 pd.-wsch.

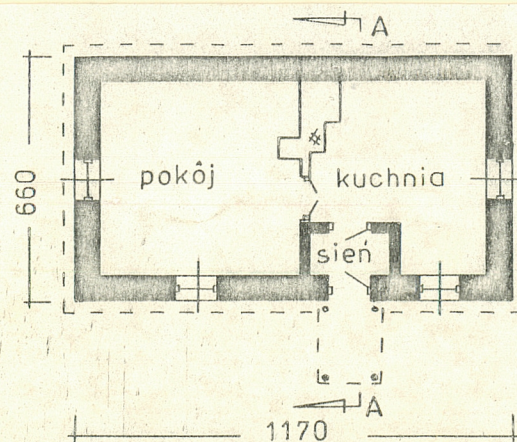
RZUT PRZYZIEMIA 1:200

Plan: dom prostokątny, szerokofrontowy, jednotraktowy, dwuosiowy,
 trójwnętrzny. W jego skład wchodzi sieni, kuchnia i pokój.

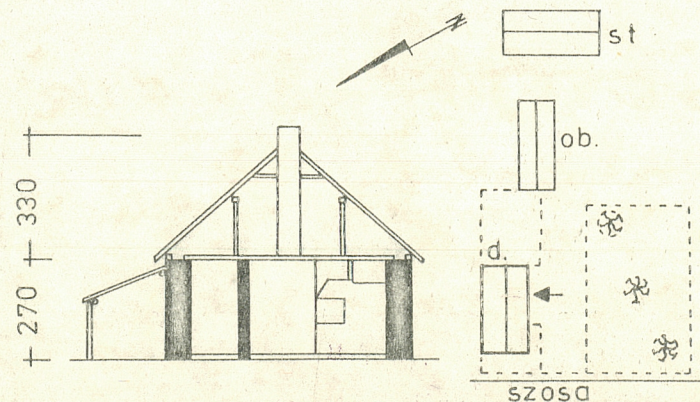
PRZEKRÓJ A - A

Wieżba krokwiowo-płatwiowa wsparta stolcami, stolce oparte na bel-
 kach i wczopowane w płatew położoną w połowie długości krokwi.
 Krokwie wzmocnione "bontami" czyli jętkami. Krokwie łączone z bon-
 tami na nakładkę. Krokwie zadaszenia nad wejściem wsparte o żerdź
 przybitą do ściany, a w dolnej części na słupach stojących w ziemi.

Dach dwuspadowy kryty płytami falistymi azbestowo-cementowymi.
