PLEBANIA W ZESPOLE KOŚC. PARAF. P.W. SW. JANA CHRZCICIELA

1 poł. XIX w.,
1773 r., 1996 r.

NAŁĘCZÓW

11. Zdjęcia, rzut, przekrój, sytuacja, orientacja

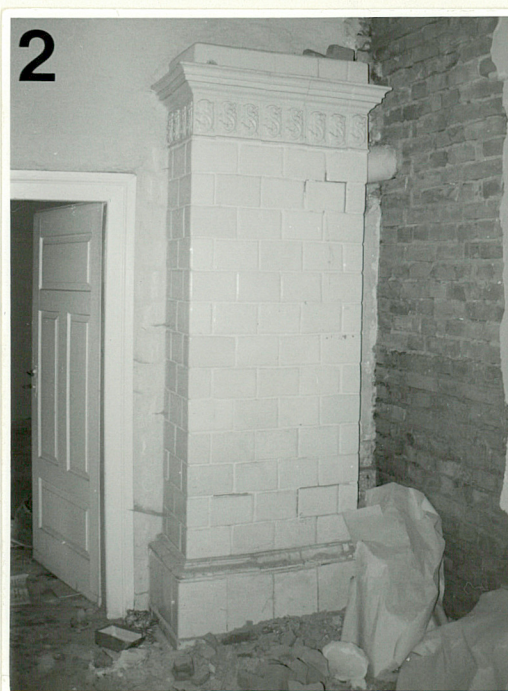
Wyposażenie: Zachowane dwa piece kaflowe z dekoracyjnymi nadstawami /XIX w./
oraz zamurowany kominek /?/-w największym pomieszczeniu, pd.-wsch.

3. Zawartość wkładki (nazwa obiektu lub materiału uzupełniającego)
1. Elewacja boczna-zach., widok od pd.
2. Wnętrze-piec w pomieszczeniu traktu tylnego
3. Wnętrze-piec we wsch. pomieszczeniu traktu tylnego
4. Elewacja tylna-widok z pd.-wsch.
