1. Obiekt

OFICyna DOMU LUDOWEGO

NAŁĘCZÓW

24-140 Nałęczów, ul. Lipowa 43

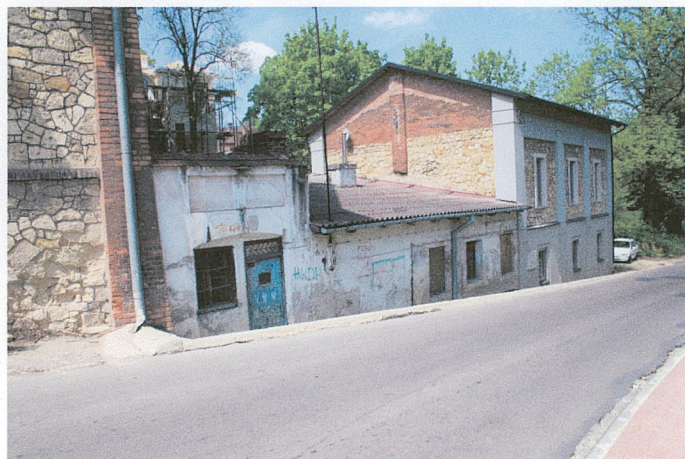
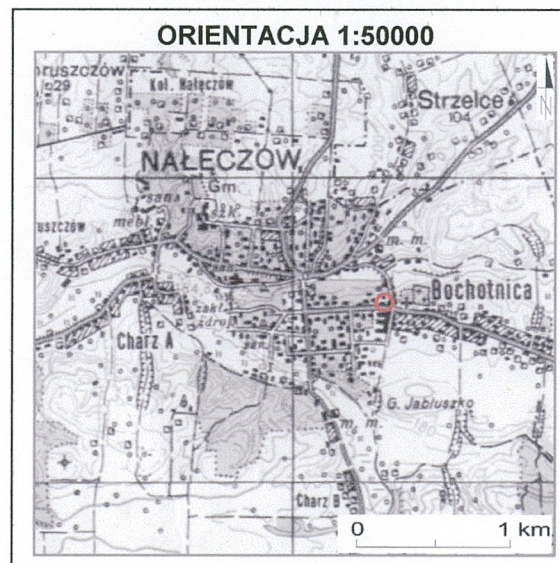
11. Zdjęcia, rzut, przekrój, sytuacja, orientacja

Elewacje: Elewacja frontowa (zach.) oficyny trójosiowa o prostokątnych otworach okiennych (dwuskrzydłowe okna w typie porte – fenêtre) i drzwiowym, ujęta lizenami. Na osi środkowej (nad drzwiami) okno w układzie poziomym (doświetlające antresolę). Do pn. okna przylega prostokątna blenda wypełniona kamienną okładziną.

Elewacja wsch. dwukondygnacyjna, trójosiowa, artykułowana lizenami, zwieńczona pasem prostego gzymsu.

W parterze otynkowana, na wysokości piętra obłożona kamienną okładziną. Otwory okienne w prostokątnych obramieniach (na wys. 2 kondygnacji nieco wydłużone).

Elewacja boczna pn. ujęta lizenami z prostokątnym otworem drzwiowym. W dolnej i górnej partii otynkowana, środek wypełnia wąż kamienny. Od zach. częściowo osłonięta skarpą ziemną.

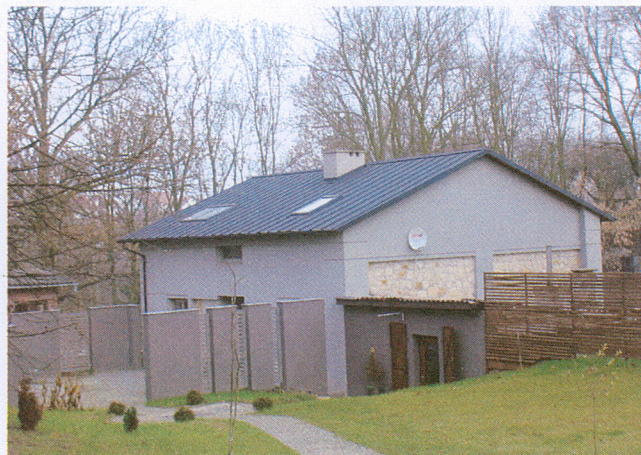
1. Widok od pd. - zach. na oficynę i łącznik, XII 2008  
(stan po otynkowaniu górnej partii elewacji bocznej oficyny)

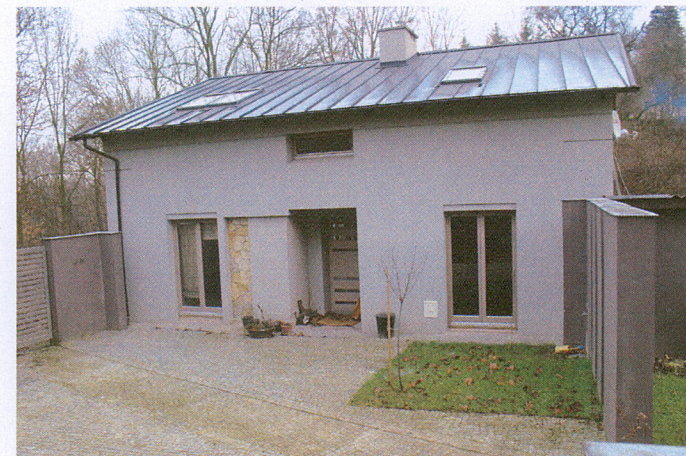
2. Elewacja frontowa zach. oficyny

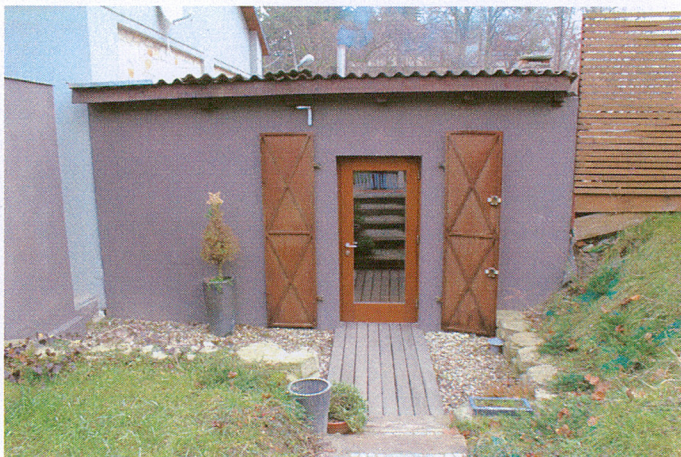
Elewacja (zach.) łącznika otynkowana z prostokątnym otworem drzwiowym na osi (drzwi jednoskrzydłowe przeszklone) z okiennicami drzwiowymi po bokach.

3. Elewacja frontowa zach. łącznika

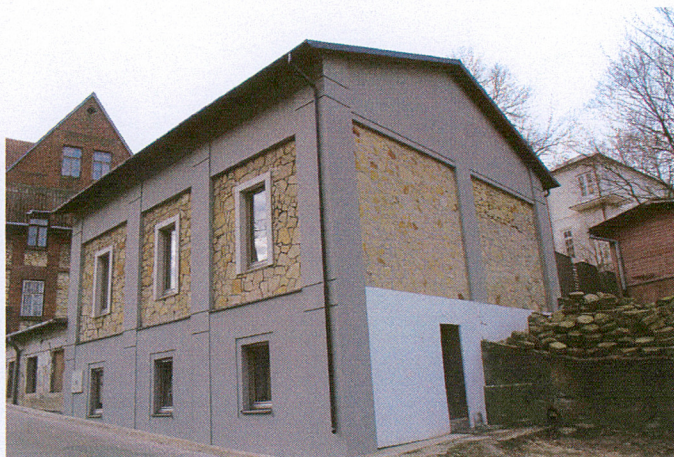
4. Widok od pn.-wsch. na elewację wsch. i pn., stan z XII 2008

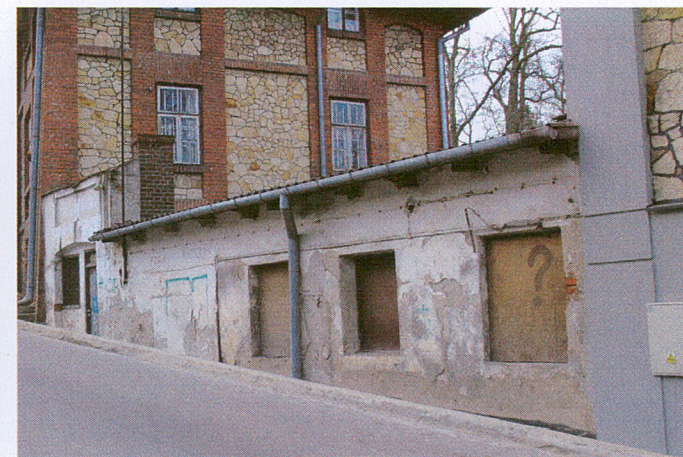
Elewacja wsch. otynkowana, niesymetryczna, pięcioosiowa. Od pd. wąskie okratowane okno i drzwi osadzone we wnęce zamkniętej łukiem odcinkowym, nad którym ścianka attykowa z prostokątną blendą w układzie poziomym. Pozostałe otwory kwadratowe osłonięte dyktą.

5. Elewacja wsch. łącznika

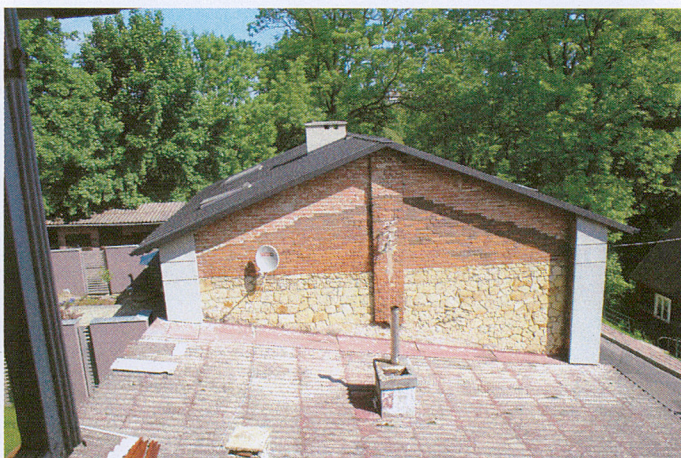
Elewacja boczna pd. ślepa, otynkowana w partii górnej i narożach ujętych lizenami. Na wys. parteru przylega do łącznika.

6. Widok od pd. na elewację boczną pd.  
(stan przed otynkowaniem partii górnej) oficyny  
oraz dach łącznika, V 2008

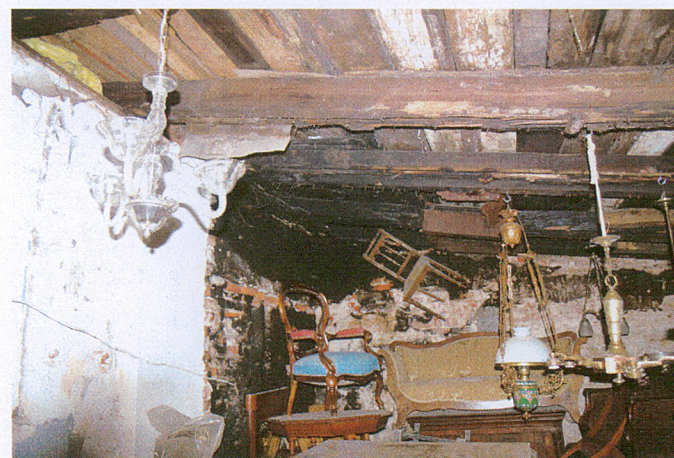
7. Wieżba dachowa w pomieszczeniu traktu tylnego łącznika
