OŚRODEK DOKUMENTACJI ZABYTEKÓW	A B C D E F G H I J K L M N O P R S T U V W X Y Z	Nr LUBELSKIE
KARTA EWIDENCYJNA ZABYTEKÓW ARCHITEKTURY I BUDOWNICTWA

1. Obiekt 398/6 FRANCISZKA KAPLICA ŚW. STANISŁAWA ob. pu. w Moni Magdoleny w zespole klasztornym OO. Bernardynów	2. Czas powstania 1934 r.	3. Miejscowość RADECZNICA
---	------------------------------	------------------------------

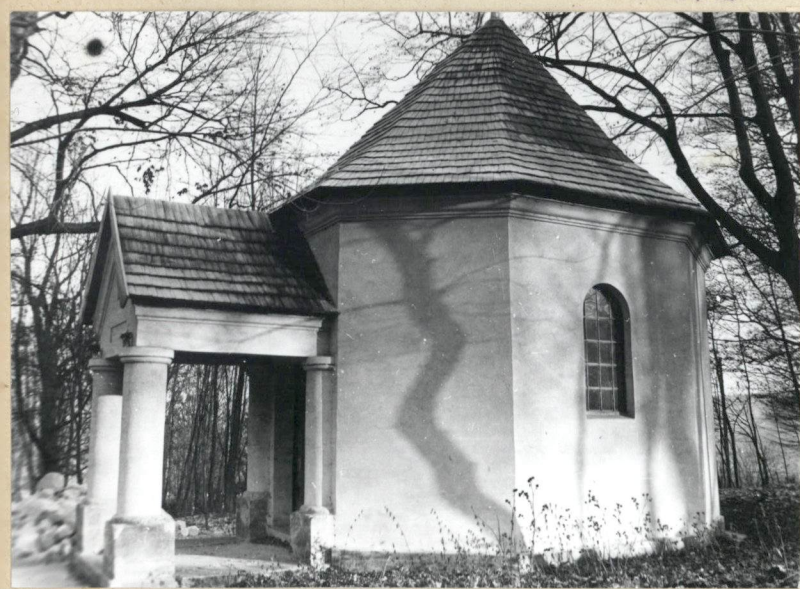
NEG. 1451

Materiał i technika. Murowana z cegły, otynkowana. Dach namiotowy, kryty gontem. Wejście osłonięte kolumnowym portykiem, przykrytym dwuspadowym daszkiem. Posadzka cementowa. Wnętrze sklepienie kopułą.

Elewacje. Elewacja frontowa poprzedzona kolumnowym portykiem. Kolumny ustawione na sześciennych postumentach. W szczycie umieszczono konchową wnękę i prostokątną płycinę. W przyziemiu obiega całość niski cokół, u góry profilowany gzyms wieńczący. Okna prostokątne, zamknięte półkoliście. Drzwi dwuskrzydłowe, klepkowe.

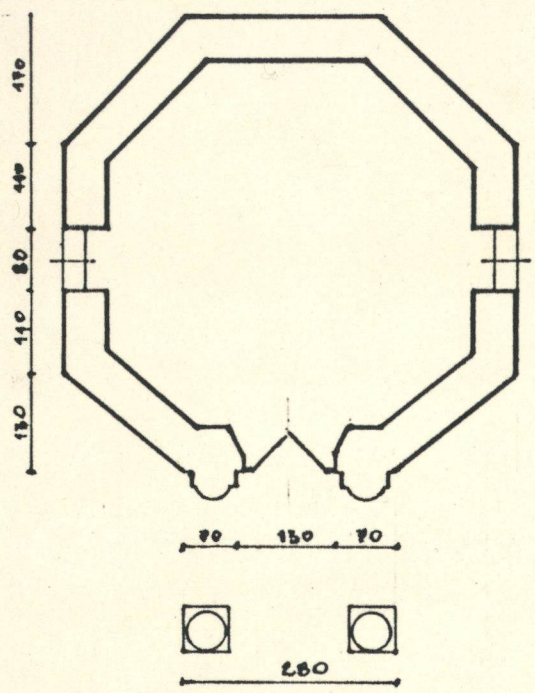
RZUT POZIOMY SKALA 1:100

Rzut i bryła. Kaplica na planie ośmioboku, z portykiem, pokryta dachem namiotowym. Portyk poprzedzający wejście wsparty na dwóch kolumnach i dwóch półkolumnach wtopionych w ścianę kaplicy.

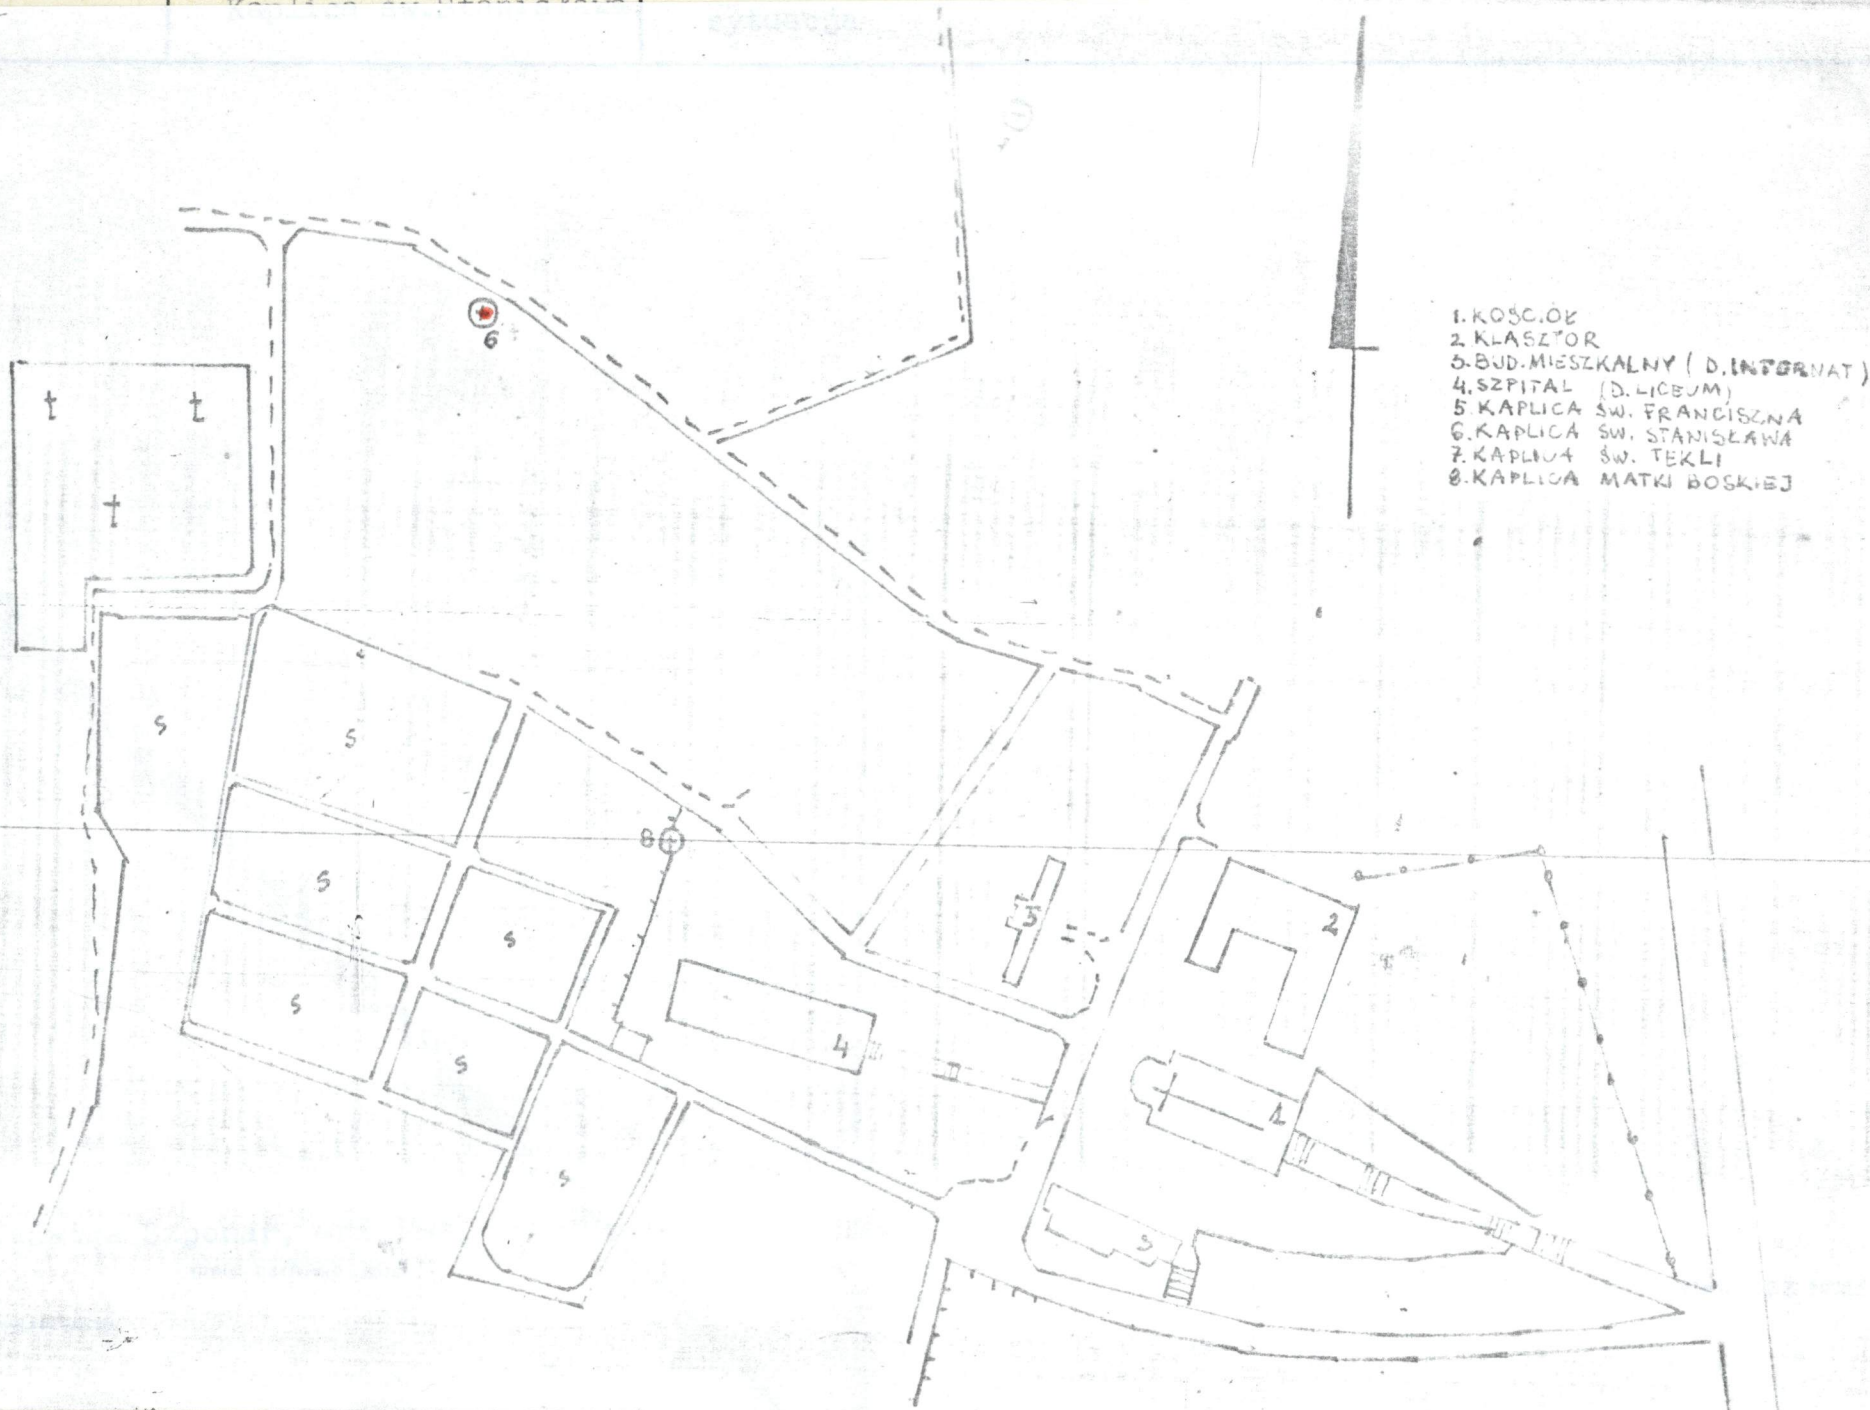
3. Zawartość wkładki (nazwa obiektu lub materiału uzupełniającego)  
sytuacja

Sytuacja. Kaplica wzniesiona w parku, niedaleko granicy pn.zach. po lewej stronie drogi prowadzącej z klasztoru na pola.
