1. Obiekt

KOSCIÓŁ PARAFIALNY P.W. SW. TROJCY

1641 r.

RADZYŃ PODLASKI

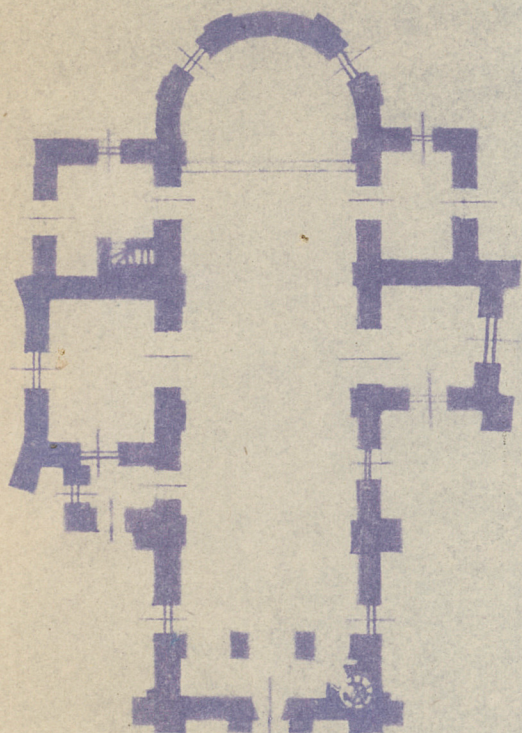
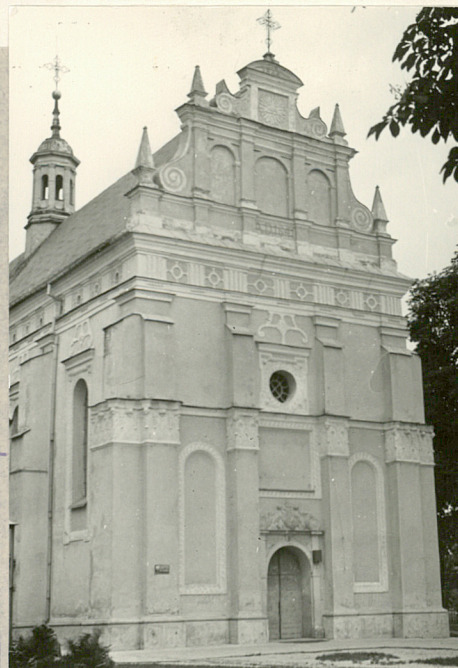
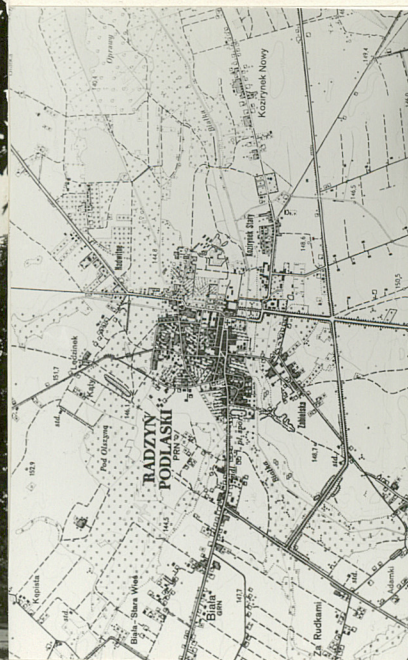
11. Zdjęcia, plan sytuacyjny, rzuty

Kościół orientowany, jednonawowy, na rzucie prostokąta, z prezbiterium tej samej szerokości zamkniętym półkoliście. Na osi poprzecznej para kwadratowych kaplic. Od wschodu przylegają do nich dwie prostokątne zakrystie.

Nawę i prezbiterium nakrywa wysoki dach dwuspadowy, od wschodu przechodzący w stożkowy, od zachodu zakryty szczytem. Na przecięciu osi sygnaturka. Niższe od korpusu kaplice nakryte są dachami dwuspadowymi, które od fasad zasłaniają szczyty. Zakrystie niższe od kaplic, nakryte są dachami pogrążonymi, zasłoniętymi attykami.

Ściany kościoła na cokole, podzielone pilstrami korynckimi, na których belkowanie z fryzem okuciowym. Fasada bezwieżowa, dwukondygnacyjna, trójosiowa, zwieńczona dwukondygnacyjnym, pięcioosiowym szczytem. Fasadę dzielą skarpo-pilastry. Na osi portal, po którego bokach wnęki w obramieniu z dekoracją plecionkową. W drugiej kondygnacji, na osi, okulus w obramieniu uszaty z dekoracją plecionkową. Szczyt rozczłonkowany pilastrami, między którymi półkoliste wnęki. Na pilastrach gierowany gzyms. W elewacjach bocznych korpusu wysokie okna prostokątne, zamknięte półkoliście, w obramieniu z dekoracją plecionkową. Elewacje kaplic ujęte parami pilastrów /pilastry w narożach wychodzą ze skarp sięgających 2/3 wysokości ścian kaplic/. Attyka nad zakrystiami dekorowana niszami ujętymi pilastrami hermowymi i zdobiona ornamentem okuciowym.

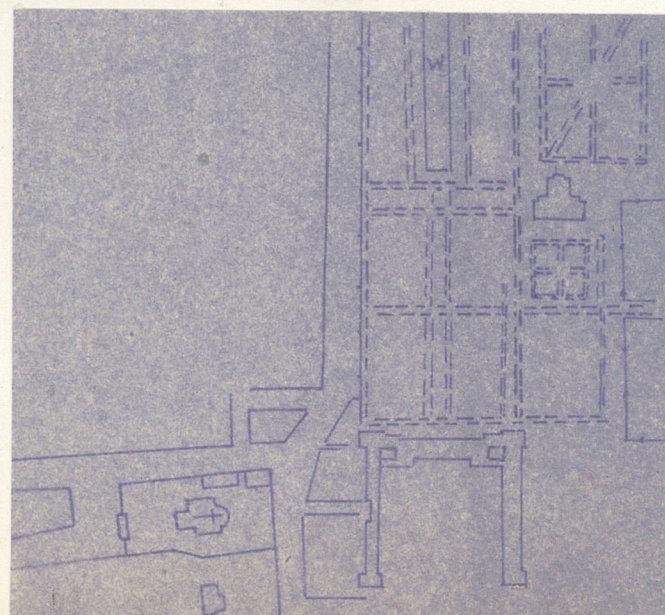
Położony w centrum miasta, na osi poprzecznej pałacu. Teren kościoła zawarty jest pomiędzy ulicami: Lubelską od wschodu, Ostrowiecką od północy, Warszawską od zachodu. W murze zachodnim ogrodu znajduje się brama-dzwonnica, we wschodnim brama a w północnym furta. Na północ od kościoła znajduje się dawna plebania.
