I. Obiekt

DZWONNICA

II. Zdjęcia, plan sytuacyjny, rzuty

MARKUSZÓW

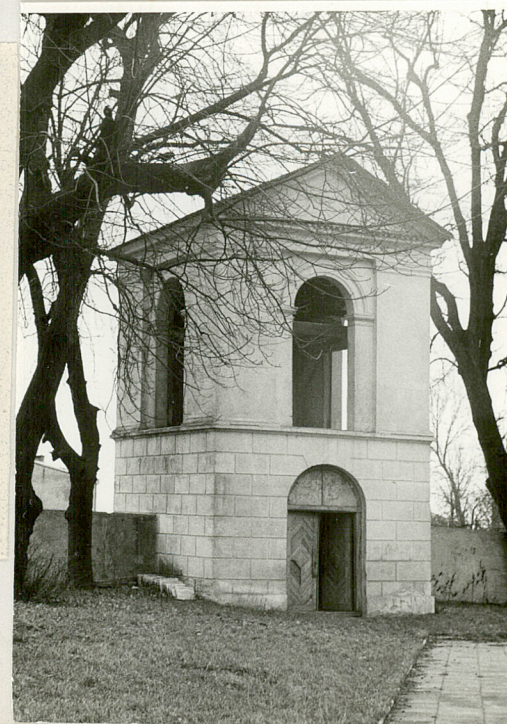
Wybudowana została w 1862r. podczas odnawiania kościoła św. Józefa, ma cechy postklasycyzmu.

SYTUACJA: Usytuowana jest w pd.-części miejscowości przy ul. Kościelnej. Włączona jest w mur obiegający kościół św. Józefa, w jego pd.-wsch. narożnik.

BRYŁA: Dwukondygnacyjna, zwarta, prostopadłościenna. Otwarta na zewnątrz czterema arkadami.
