61 76
LUBELSKIE

1. Obiekt

S Z K O Ł A P O D S T A W O W A

3. Miejscowość KRYŁÓW

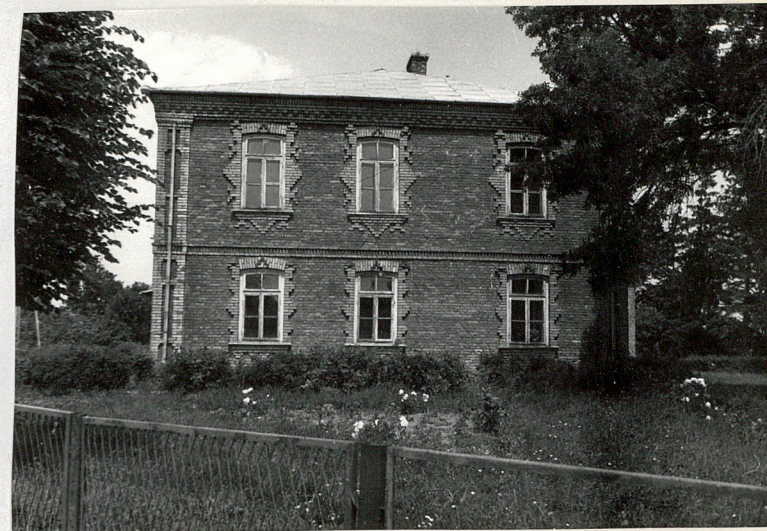
Elewacja wsch.

- e l e w a c j a - Horyzontalny charakter bryły budynku równoważą wyraziste podziały pionowe w jego elewacji - pilastry urozmaicone pionowymi płycinami podkreślające naroża oraz dwa pilastry wyodrębniające w siedmioosio -wej elewacji frontowej centralny ryzalit. Podziały horyzontalne podkreśla ceglany gzyms przeprowadzony pomiędzy pierwszą i drugą kondygnacją i bogato profilowany ceglany gzyms wieńczący, również obiegający dookoła ściany budynku. W licu ścian zewnętrznych cegły ułożone w wątku krzyżowym. Otwory okienne o wykroju pr -ostokątnym, zamkniętym odcinkowo o zaokrąglonych narożach. Światło okien podzielone na trzy pola przez śłemień i słupek umocowane w kształcie litery T. Podśłemień tworzy rama okienna z dwoma dwukwaterowymi skrzydłami umocowanymi w futrynach. Obrazowanie okna, w tym łukowo sklepione nadproże i podokiennik bogato dekorowane cegłą. Okna umieszczone na wysokości pierwszej kondygnacji, na osi centralnej frontowej i tyl -nej elewacji odróżniają się od pozostałych rozmiarami i sposobem przeprowadzenia podziałów wewnętrznych. Podział poziomy/śłemień/tworzy dwa pola, z których górne /nadśłemień/ wypełnia trójkwaterowa rama, nato -miast pole dolne - trzy dwukwaterowe skrzydła. Okno usytuowane w ryzalicie elewacji wschodniej w swej dolnej partii rozbudowane jest dodatkowo o trójkwaterowe pole, natomiast okno umieszczone poniżej w tej samej elewacji zostało zredukowane do jednego trójskrzydłowego pola. Ryzalit elewacji wschodniej wieńczy trójkątny, klasycystyczny przyczółek, zaś szczyt ryzalitu elewacji zachodniej tworzy fronton półowalny /neobaroko wy/. W głównym /Frontalnym/ otworze wejściowym znajdują się dwuskrzydłowe, płycinowe drzwi osadzone w odrzwiach, do których po zewnętrznej stronie przylegają wąskie, jednopole okna, zaś w nadprożu ograniczone po bokach przez górne kwatery okien - nadświetle.

20. Najpilniejsze postulaty konserwatorskie Natychmiastowej konserwacji wymaga elewacja i stolarka okienna.

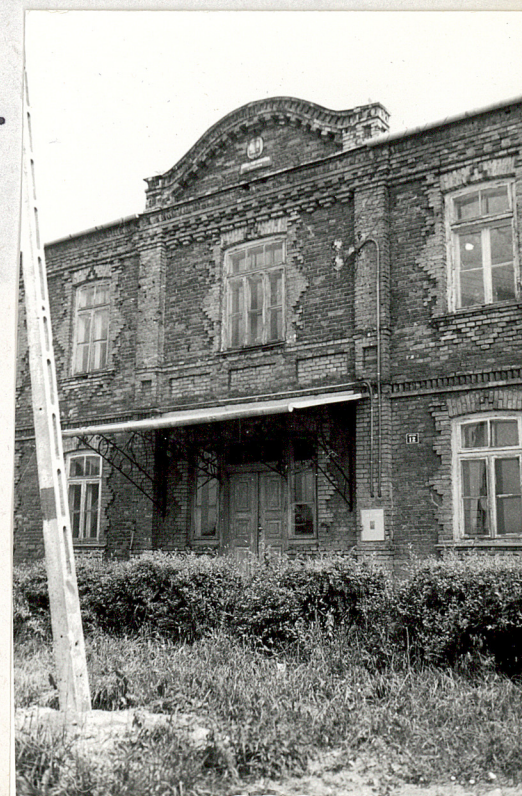
Srodkowy ryzalit elewacji zach.

Obecne są tu także formy barokowe/centralny ryzalit elewacji frontowej/ i jednoznacznie klasycystyczne /ryzalit tylnej elewacji budynku mieszczący klatkę schodową/.
