1. Obiekt zabytkowy

KOŚCIÓŁ PARAF. p.v. ŚW. STANISŁAWA (d. cerkiew grecko-kat.)

2. Miejscowość WISZNIEW

## 31. Szkic sytuacyjny, plan schematyczny, uwagi opisowe, fotografia

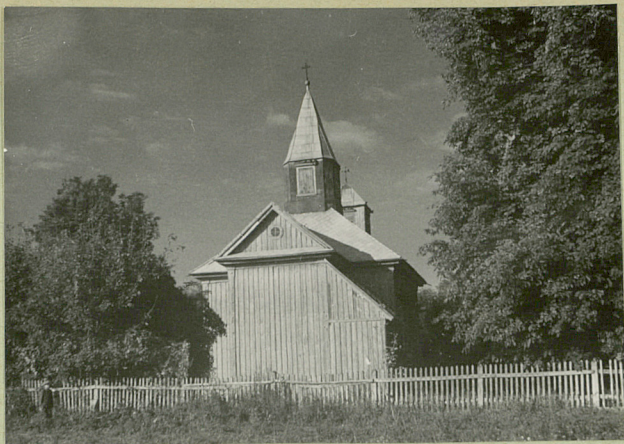
Stara cerkiew drewniana, konstrukcja zrębowa, malowana. Prezbiterium prostokątne przy murze od półn. zakrystia. Kierma nawa over ławami krótkimi. Od zachodu wieża z dwoma ławami po bokach.

Nawa posłana ciemna stępami. Dachy szkieletowe, nad nawą dach namiotowy z wieżyczką centralną o ścianach murem.
