LUBELSKIE

1. Obiekt

CHAŁUPA NR 21

OSTRÓW LUBELSKI

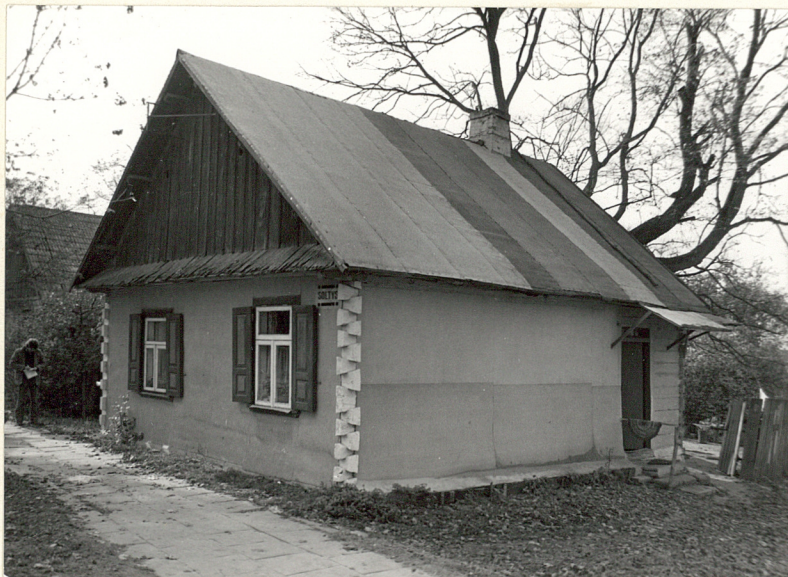
11. Zdjęcia, plan sytuacyjny, rzuty

- Materiał i konstrukcja; Drewniana kryta blachą. Podmurówka; z luźno poukładanych kamieni "okrągłaków". Podwalina; z bali sosnowych o wym. 25x 21cm, zwęglowane na zamek prosty. Zrąb; z belek sosnowych o wym. 35x 17cm, zwęglowany na rybi ogon z krytym zamkiem. Zrąb wzmacniany łatkami. Belki stropowe zacięte w oczep. Strop z desek z podsiębitką pilśniową. Konstrukcja dachowa; drewniana krokwiowa z jętami. Krokwie zacięte w ostatek belek stropowych. Pokrycie dachowe; blachą ocynkowaną, od północy dodatkowo papą. Drzwi; filungowe. Okna; futrynowe, dwuskrzydłowe z poziomym lufcikiem, z okiennicami dwuskrzydłowymi. Podłogi białe, w sieni i komorze cementowe.

- Rzut; Dwutrakt dośrodkowy. Dwudziałowa, szerokofrontowa, asymetryczna. Założona na planie prostokąta. Wejście frontowe od południa do ciemnej sieni. W dziale zachodnim oprócz sieni komora z wejściem zewnętrznym od północy. W dziale wschodnim izba i alkierz.

- Bryła; zwarta, prostopadłościenna, nakryta niskim dachem dwuspadowym z daszkiem przyzbowym.
- Elewacje; frontowa /od południa/ trójosiowa z wejściem na oś skrajnej /zach./. Elewacja szczytowa /od drogi/ dwuosiowa; północna jednoosiowa. Elewacja południowa, wschodnia i północna obite pilśnią. Szczyty dachów szalowane deskami.

14. Kubatura 142,74 m ³	15. Powierzchnia użytkowa 47,58 m ²	16. Przeznaczenie pierwotne mieszkalne	17. Użytkowanie obecne mieszkalne
18. Prace budowlane i konserwatorskie, ich przebieg i dokumentacja		19. Stan zachowania (fundamenty, ściany zewnętrzne, ściany wewnętrzne, sklepienia, stropy, konstrukcje dachowe, pokrycie dachu, wyposażenie i instalacje) Dość dobry - <u>podwalina</u> : lekko spróchniała - <u>zrąb</u> : od północy lekko spróchniały - <u>dach</u> : mocno spróchniały daszek przyzbowy. we wszystkich elementach drewnianych ślady działalności drewnojadów.	
20. Najpilniejsze postulaty konserwatorskie - wymienić daszek przyzbowy.
