KARTA EWIDENCYJNA ZABYTEKÓW
ARCHITEKTURY I BUDOWNICTWA

6263

KAPLICZKA na d. cmentarzu epidemicznym

WIERZCHOWISKA I

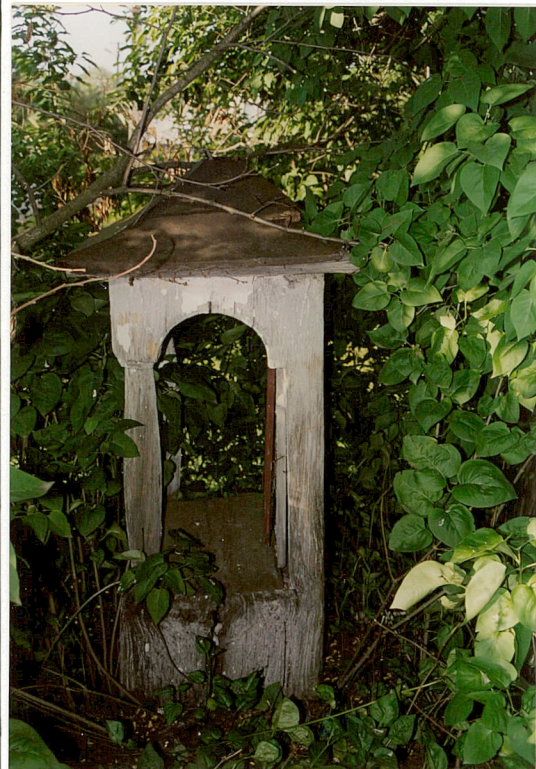
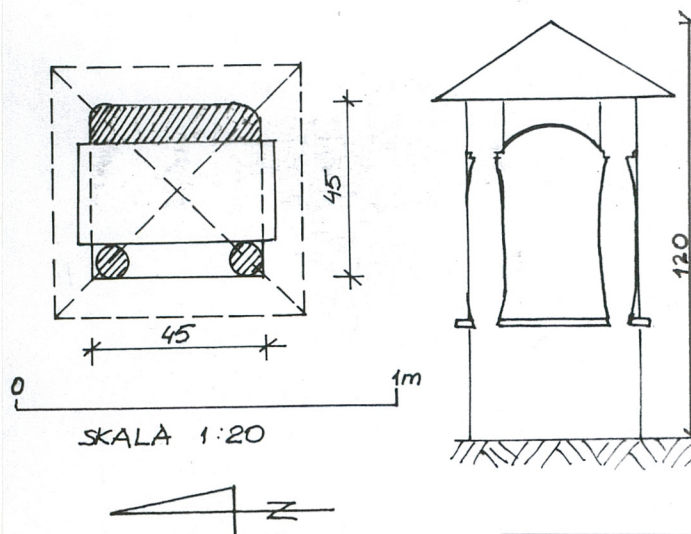
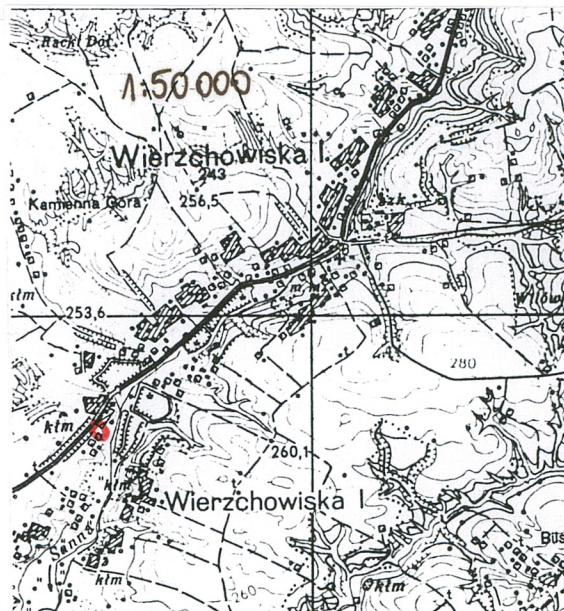
11. Zdjęcia, rzut, przekrój, sytuacja, orientacja

Sytuacja: Kapliczka znajduje się w południowej części miejscowości, wśród zabudowań, przy drodze do Modliborzyc, po jej lewej stronie. Usytuowana jest na wzniesieniu, w gęstym skupisku drzew i krzewów, przy rozwidleniu dróg, z których gruntowa prowadzi do domu właścicieli.

Kapliczka wybudowana została z jednego pnia, wydrążonego w środku. Pokrycie dachowe – blacha w arkuszach.

Rzut: Kapliczka założona jest na planie prostokąta, jednoprzestrzenna.

Bryła: Prostopadłościenna, nakryta dachem namiotowy.

Elewacje: Kapliczka jest osadzona na wysokim drewnianym cokole, powyżej otwarta arkadowo z trzech stron. Arkady wsparte są dwóch kolumniekach. Z czwartej strony gładka ściana

Kapliczka jest bardzo zniszczona, ściany wykazują znaczną ilość ubytków drewna, będącego wynikiem drewnojadów i braku opieki. Dach pokryty jest całkowicie rdzawym nalotem.

Zabezpieczyć kapliczkę przed dalszą dewastacją, gdyż w krótkim okresie czasu zniszczyje kompletnie.
