KARTA EWIDENCYJNA ZABYTKÓW
ARCHITEKTURY I BUDOWNICTWA

DZWONNICA PRZY CERKWI UNICKIEJ ob.

102412 KOŚCIELE PARAFIALNYM P.W. NARODZENIA NMP

M O T W I C A

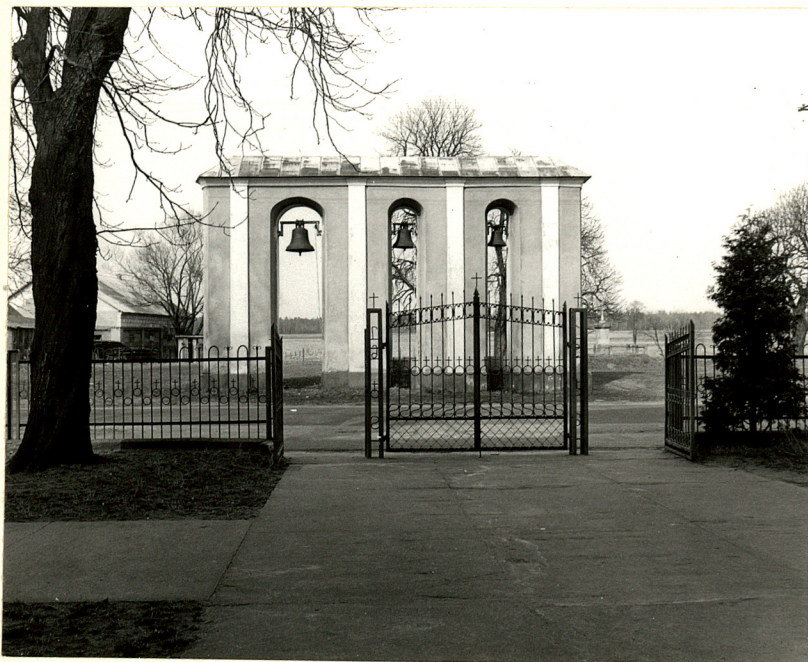
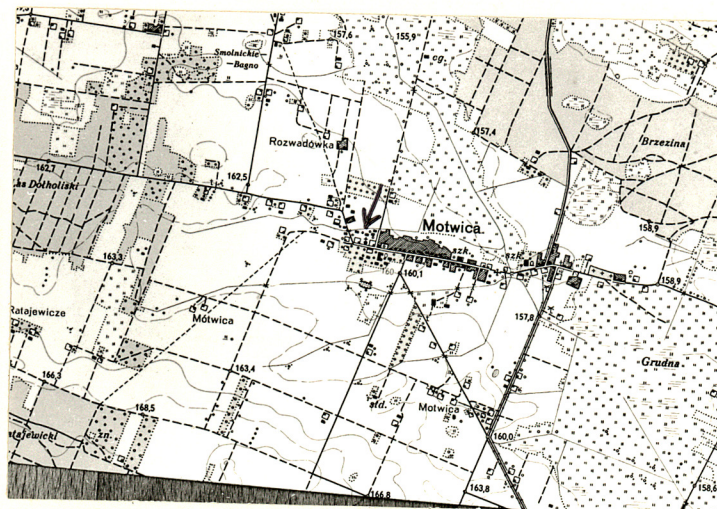
- Sytuacja: położona we wsch. części wsi, na przeciw kościoła, po drugiej stronie przebiegającej między nimi wiejskiej drodze. W ustawieniu kalenicowym. Obok niej nagrobek księdza. Obok kościoła, po jego wsch. stronie drewniana plebania.
- Materiał i konstrukcja: murowana z cegły, na zaprawie wapiennej, obustronnie tynkowana. Nakryta blachą ocynkowaną.
- Rzut, bryła, elewacje: w formie potrójnej arkady, nakrytej dwuspadowym dachem. Słupy szersze od arkad. Zachodni przęsł szerszy od pozostałych. W prześwitach na środku, pilastry. Pilastry także między arkadami, te ostatnie w wielkim porządku gierują obiegający dookoła gzyms wieńczący.
- Instalacje: brak

14. Kubatura 84 m ³	15. Powierzchnia użytkowa 21,6 m ²	16. Przeznaczenie pierwotne dzwonnica	17. Użytkowanie obecne dzwonnica
18. Prace budowlane i konserwatorskie, ich przebieg i dokumentacja		19. Stan zachowania (fundamenty, ściany zewnętrzne, ściany wewnętrzne, sklepienia, stropy, konstrukcje dachowe, pokrycie dachu, wyposażenie i instalacje) Mury mocno zawilgocone, odpadający tynk.	
		20. Najpilniejsze postulaty konserwatorskie Częściowa wymiana tynków.
