OŚRODEK DOKUMENTACJI
ZABYTKÓW w WARSZAWIE
KARTA EWIDENCYJNA ZABYTKÓW
ARCHITEKTURY I BUDOWNICTWA

DWÓR

2. Czas powstania
1827, pocz. XX w.

PRAWDA NOWA

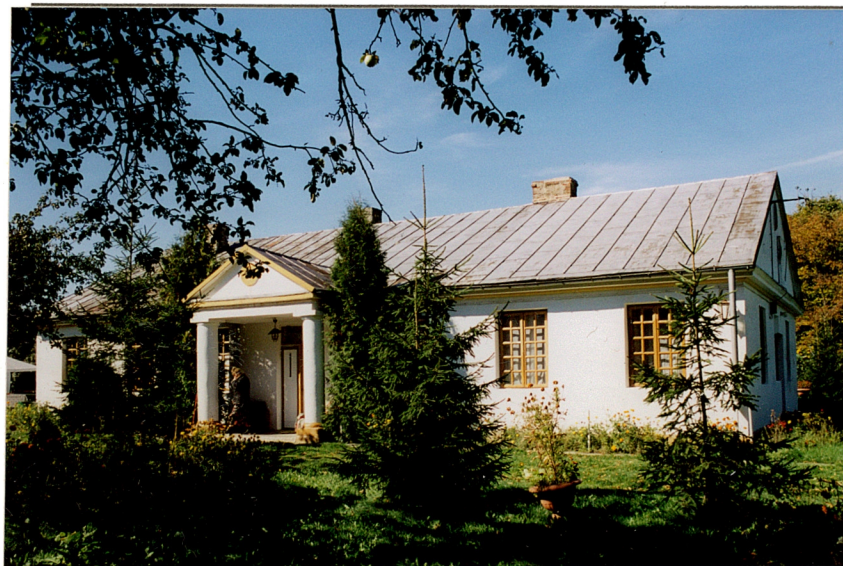
1

ELEWACJA FRONTOWA - siedmioosiowa, z portykiem dwukolumnowym na środku. Na osiach bocznych okna, środkowej drzwi. Kolumny portyku tokańskie podtrzymują uproszczone belkowanie złożone z gładkiego fryzu i wyładowanego gzymsu. Szczyt portyku ogzymsowany z okulusem na środku.

1. Elewacja frontowa
2. Elewacja frontowa i pn.
3. Elewacja tylna zach.
4. Elewacja pd.
5. Elewacja pn.
6. Portyk
7. Wnętrze – pokój pd.

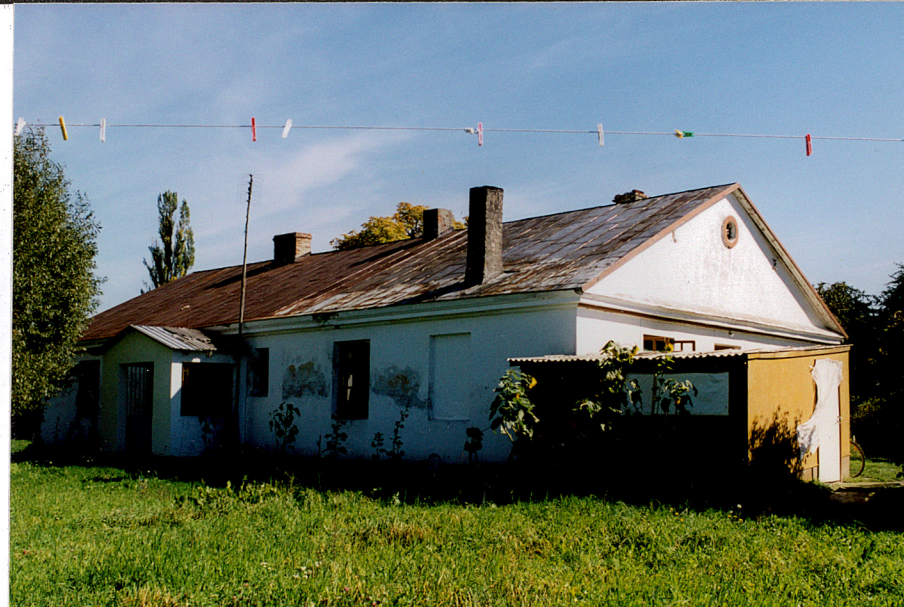
3.

ELEWACJA OGRODOWA (zach.) - sześćoosiowa, z wiatrolapem na trzeciej osi od pn. Na osi skrajnej pd. płycina, bocznych okna, wiatrolapu drzwi.

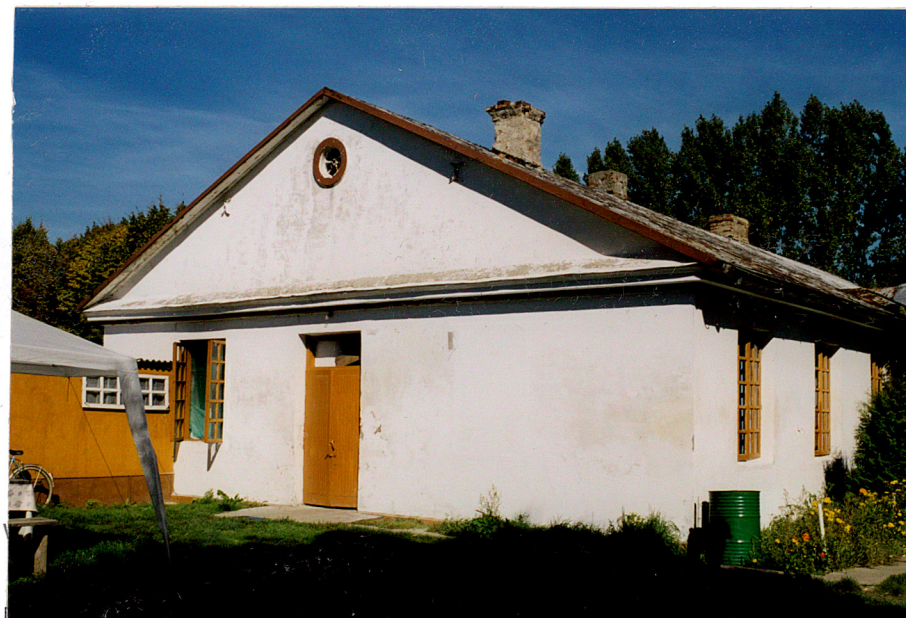
4.

ELEWACJA PD. - przysłonięta częściowo przez drewniany garaż, z drzwiami na środku i oknem obok garażu po zach. str. drzwi. Szczyty korpusu ogzymsowane, z okulusami na osiach. Elewacje boczne wiatrolapu z szerokimi oknami.

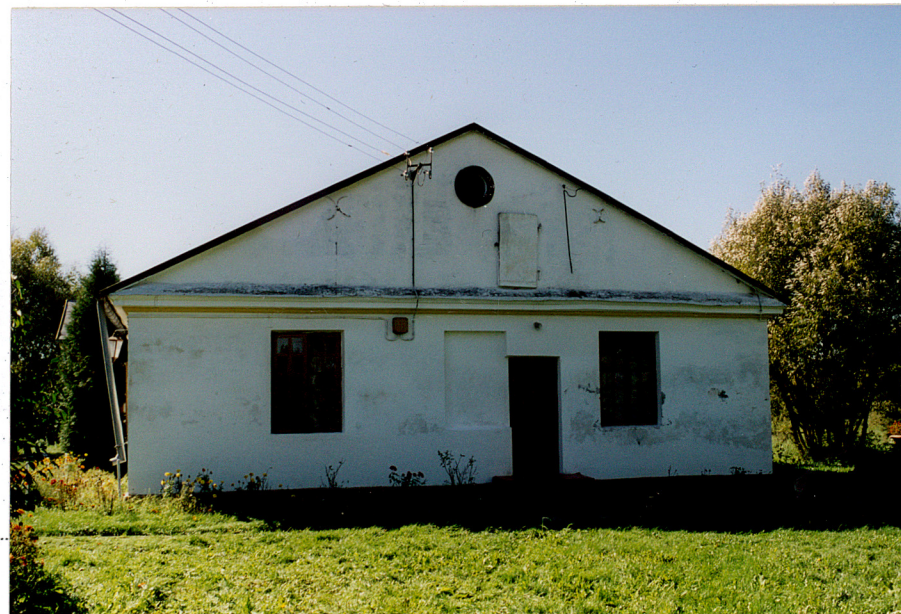
5.

ELEWACJA BOCZNA PN. - trójosiowa z parą okien i drzwiami między nimi.
