1. Obiekt **DZWONNICA - BRAMA, w zespole kościelnym**

2. Czas powstania  
ok. 1740 r.

S A W I N

4. Adres **22-107 Sawin  
ul. Kościelna 16**

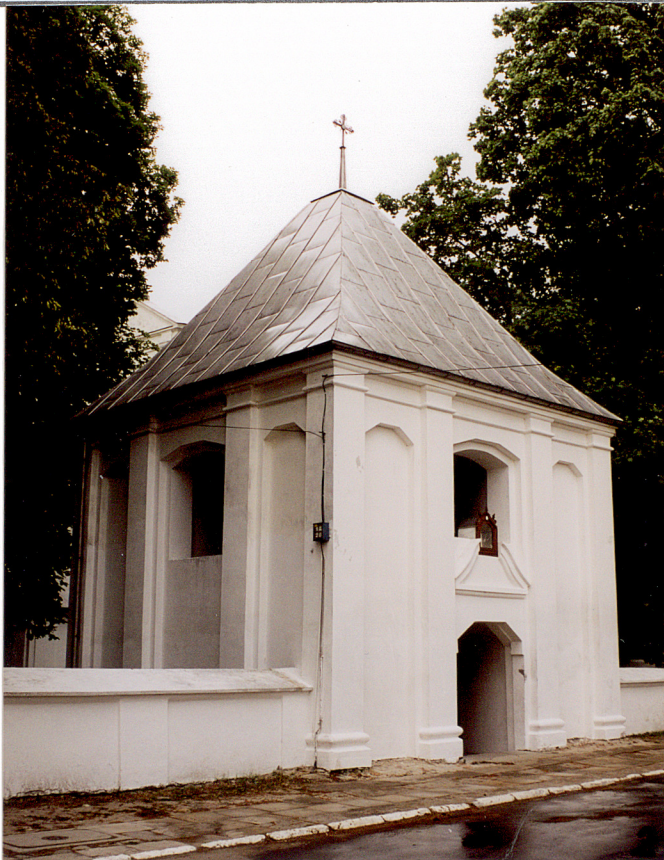
1. Elewacja frontowa, pd.
2. Elewacja pd. i zach.
3. Elewacja pd. i wsch.
4. Schody w grubości muru
5. Zawieszenie dzwonów

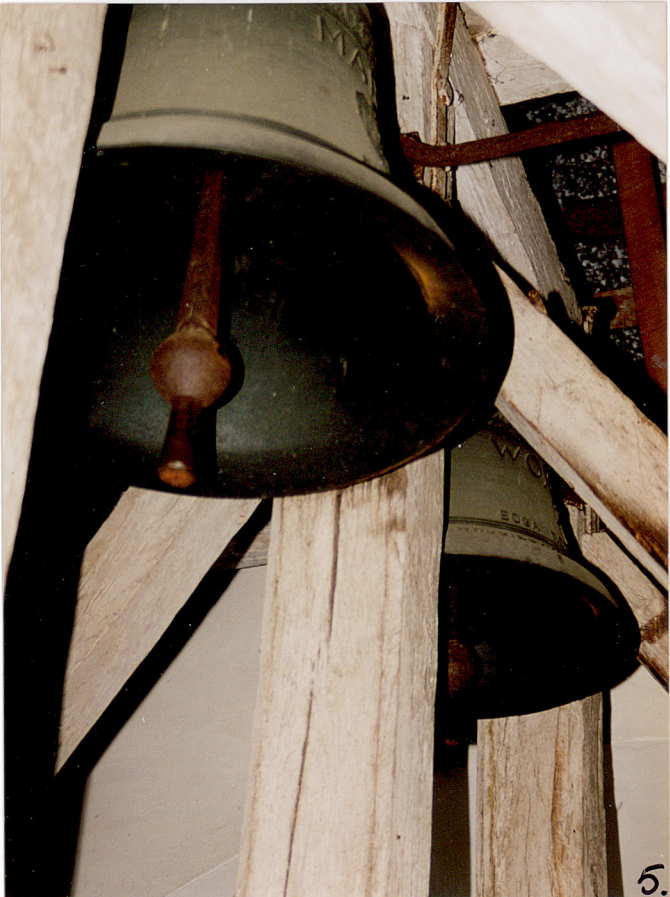
przechód z betonową posadzką i belkowym stropem, otynkowanym. W grubości muru ściany pd. oraz zach. ceglane schody na górną kondygnację. Na piętrze odkryta wieżba dachowa oraz niezależna drewniana konstrukcja zawieszenia dzwonów.
