DZWONNICA w zespole kościoła parafialnego
p.w. Trójcy Przenajświętszej i Narodzenia NMP

XIX w.

TRZESZCZANY

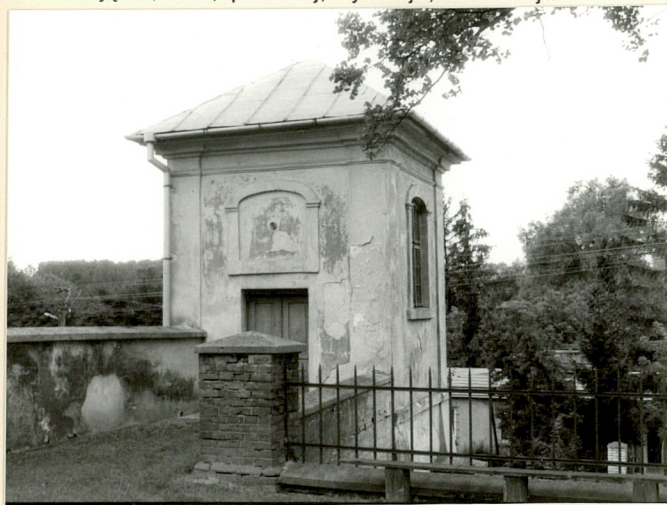
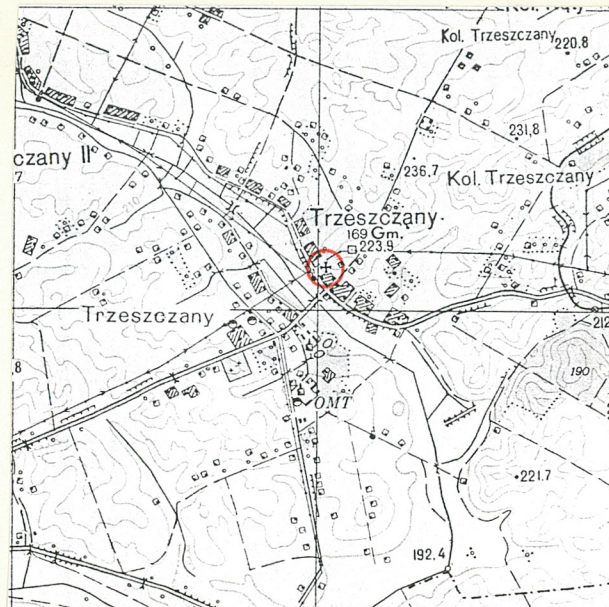
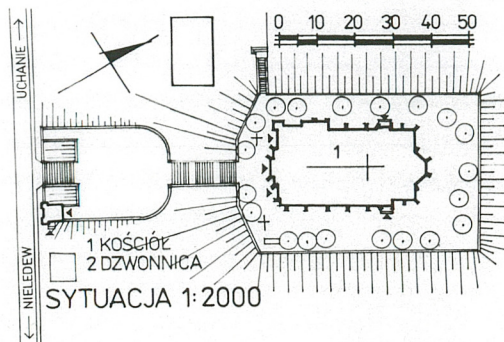
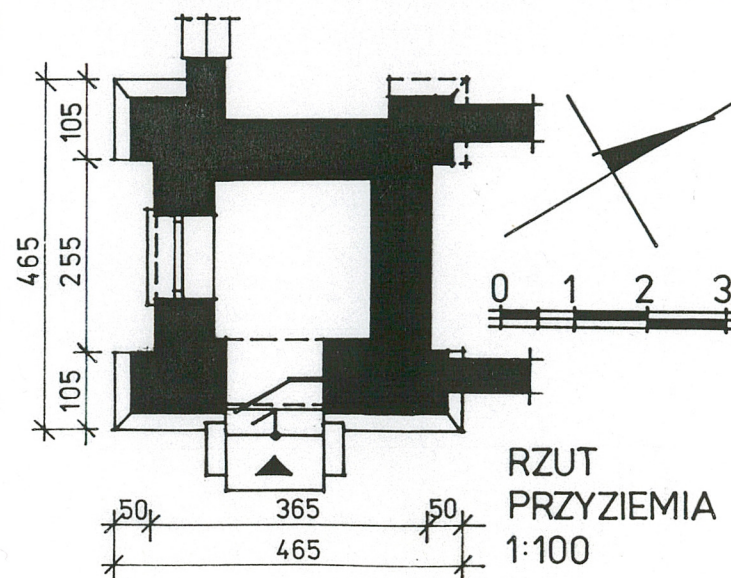
11. Zdjęcia, rzut, przekrój, sytuacja, orientacja

Sytuacja: Zespół kościelny usytuowany jest w środkowej części miejscowości, pomiędzy zabudowaniami, na wyniesieniu, przy skrzyżowaniu dróg Grabowiec – Hrubieszów – Skierbieszów. W skład zespołu wchodzi otoczony ceglanym murem kościół, poprzedzony długimi schodami, u stóp których murowana dzwonnica. Na zachód od kościoła, na terenie d. cmentarza kościelnego stoi murowana plebania.

Rzut: Dzwonnica założona jest na planie kwadratu, oszkarpowana w narożach, z dwoma jednoprzestrzennymi wnętrzami, dostępnymi od wschodu i północy.

Bryła: Prostokątna, dwukondygnacyjna, nakryta czterospadowym dachem, niepodpiwniczona.

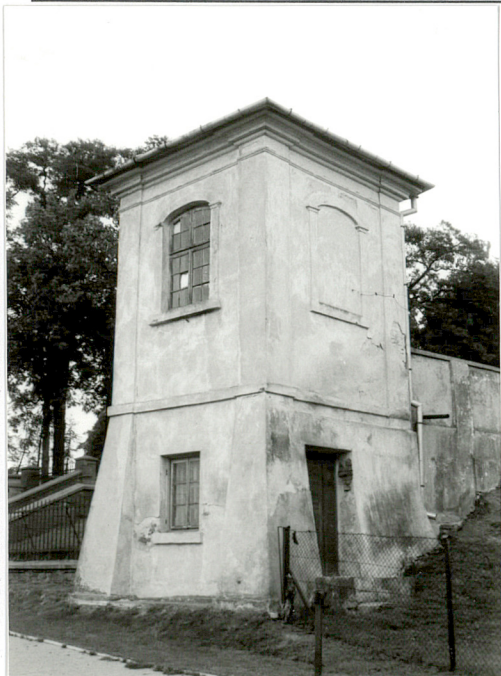
Widok od pd.-zach.

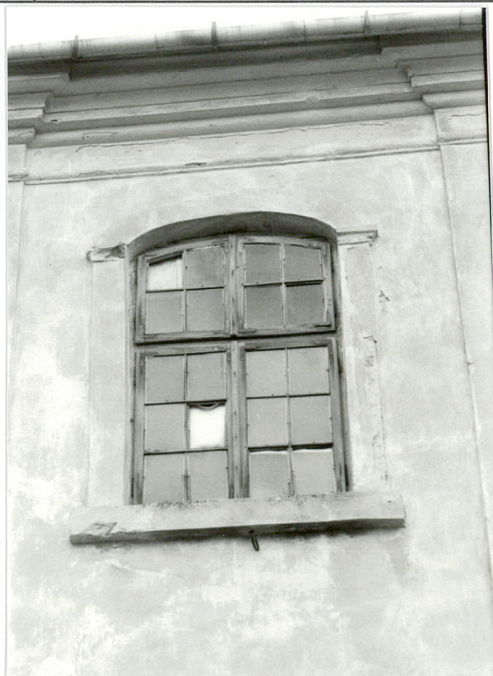
Elewacje: Elewacja zachodnia – symetryczna, jednoosiowa, przedzielona gzymsem kordonowym w formie pasa, zwieńczona wyładowanym, profilowanym gzymsem koronującym. Górna kondygnacja opięta w narożach pilastrami, z oknem na osi ujętym pilastrami wspierającymi łuk odcinkowy. W niemal analogicznej elewacji północnej brak jest jedynie podziałów osiowych na dolnej kondygnacji. Również elewacja południowa jest rozwiązana podobnie, zamiast okna w dolnej kondygnacji mamy drzwi. Ponadto w górnej kondygnacji występuje blenda okienna. Elewacja wschodnia symetryczna, jednokondygnacyjna, opięta w narożach pilastrami, wspierającymi analogiczne jak na pozostałych elewacjach gzymsowanie. Na osi znajdują się drzwi, powyżej których spłaszczona blenda okienna.

Okno w elewacji zach.

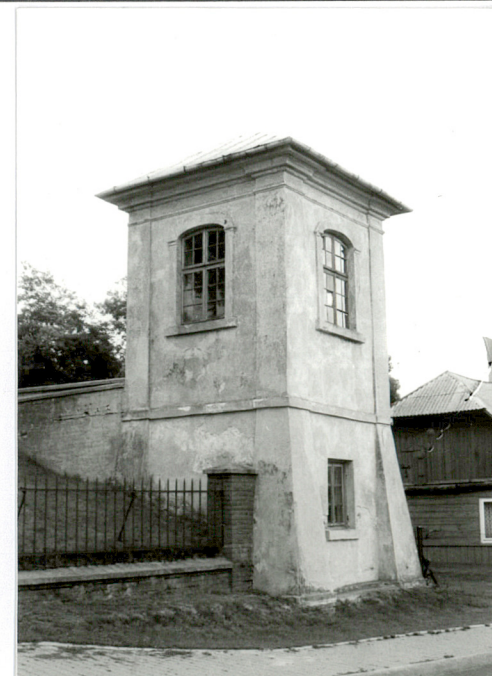
Widok od półn.-zach.
