Oficyna pałacowa dworska

I poł. Xix w

KRZYCZEW

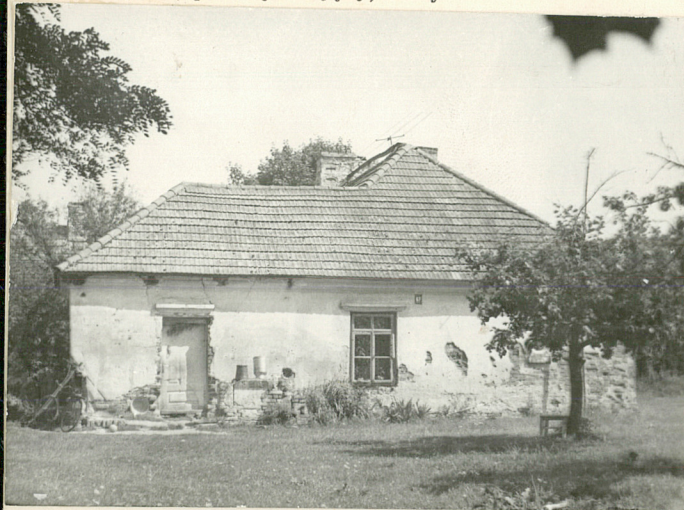
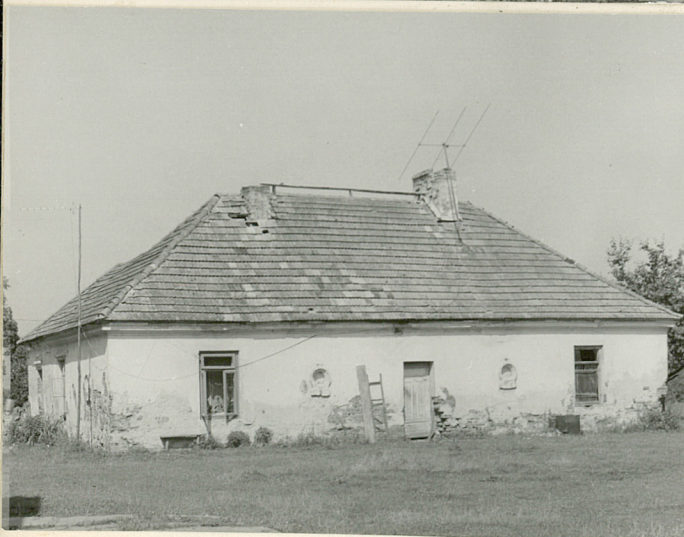
11. Zdjęcia, plan sytuacyjny, rzuty

Położona w pozostałościach angielskiego parku, w odległości 15 m od dworu. Całe założenie leży nad brzegiem Bugu, oddalone o ok. 500 m od wsi, w kierunku wschodnim. Murowana z cegły na zaprawie wapiennej, otynkowana. Zbudowana na planie litery C z jednym krótszym bokiem, o szeregowym układzie pomieszczeń, parterowa, kryta czterospadowymi dachami z ceramiczną dachówką. Elewacje proste z otworami bez obramień, zwieńczone silnie rozbudowanym i wyładowanym gzymsem. Elewacja frontowa trzyosiowa, boczna płn. cztero-osiowa, południowa trzy-osiowa.

14. Kubatura. 881 m ³	15. Powierzchnia użytkowa 144,3 m ²	16. Przeznaczenie pierwotne mieszkalne	17. Użytkowanie obecne mieszkalne w części wsch. w pozostałej nieużytkowana
18. Prace budowlane i konserwatorskie, ich przebieg i dokumentacja		19. Stan zachowania (fundamenty, ściany zewnętrzne, ściany wewnętrzne, sklepienia, stropy, konstrukcje dachowe, pokrycie dachu, wyposażenie i instalacje) Zaniedbane elewacje zewnętrzne, zlasowane i zabrudzone tynki. W części zach. i pld. duże ubytki tynku. Zniszczone pokrycie dachowe. W części nieużytkowanej pełna dewastacja wnętrza.	
20. Najpilniejsze postulaty konserwatorskie Remont dachu, zabezpieczenie otworów okiennych i drzwiowych.
