1. Obiekt

DOM MIESZKALNY (CHAZUPA)

BUDYNIN

Budynin 21
p-ta 22-543 Chłopiatyn
nr hipoteczny

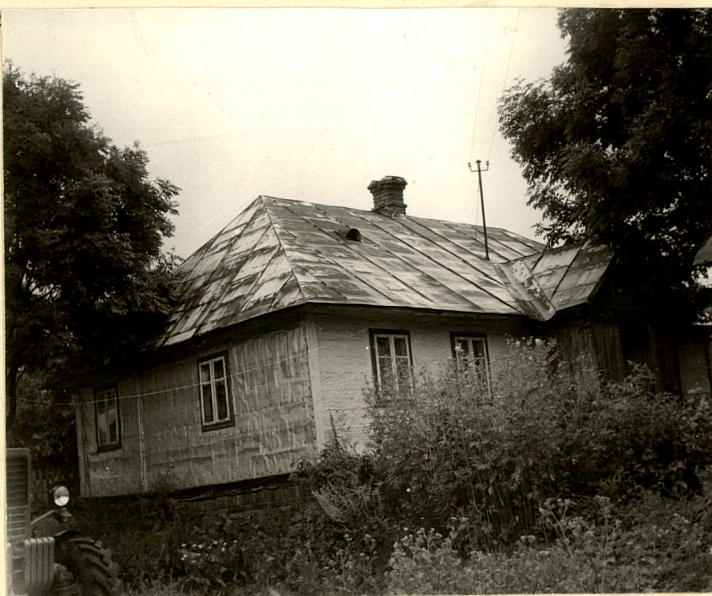
11. Zdjęcia, rz

Plan. Budynek założony na planie wydłużonego prostokąta. Szerokofrontowy, jedno i dwutraktowy, z sienią na przestrzał. Od strony ogrodu drewniany ganek.

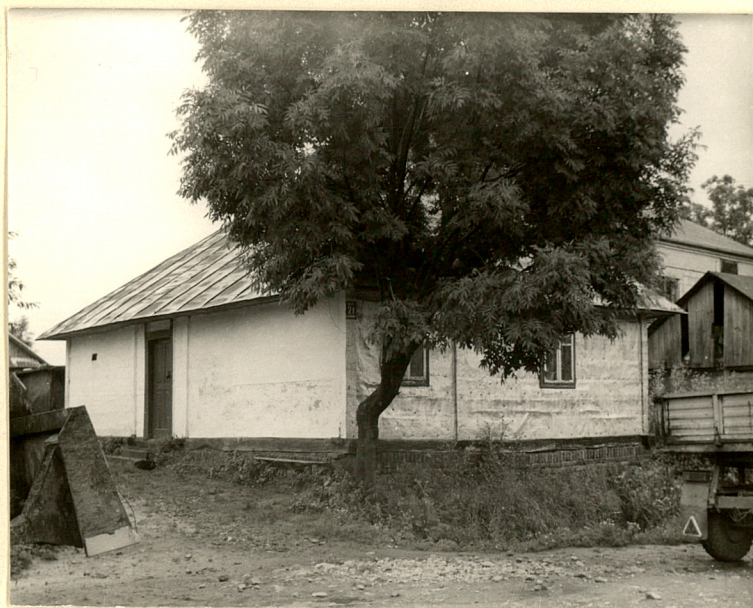
widok od drogi

Elewacje. Zrąb bielony wapnem. Ściana szczytowa zachodnia obita blachą, ściana szczytowa wschodnia nie bielona. Drzwi płycinowe, zawieszone na zawiasach wpuszczanych, zamykane klamką fabryczną; od strony podwórza nadświetle. Okna dwuskrzydłowe, czterokwaterowe. W ścianie komory wycięty mały otwór okienny. Futryny drzwiowe i okienne oraz ramy okienne malowane farbą olejną na kolor brązowy i białe. Szalunek ganku nie malowany.

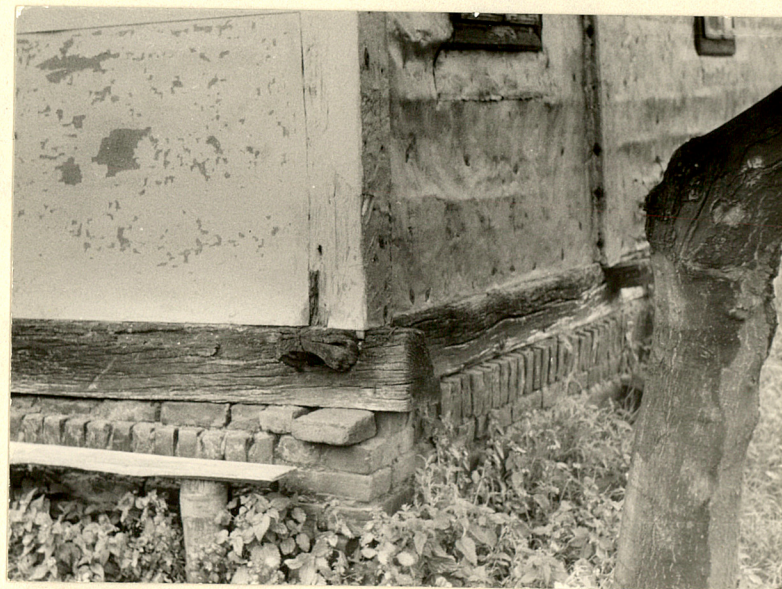
Materiał i technika. Zrąb konstrukcji słupowej. Bale zrębu sosnowe. Podwalina dębowa grubości 22 cm posadowiona na podmurówce z palonej cegły. W ścianach zrębu łątki. Ganek konstrukcji ryglowej.

podmurówka i łączenie podwaliny
