1. Obiekt

OGRODZENIE - w zespole kościelnym
p.w. Sw. Mikołaja

SZCZEBRZESZYN

1. Miejscowość.....	SZCZEBRZESZYN	4. Obiekt (nazwa jak w karcie)	OGRODZENIE W ZESPOLE KOŚCIELNYM	5. Zawartość wkładki (nazwa materiału uzupełniającego)	
2. Gmina.....	SZCZEBRZESZYN		P.W. ŚW. MIKOŁAJA	FOT.	
3. Województwo.....	ZAMOŚĆ

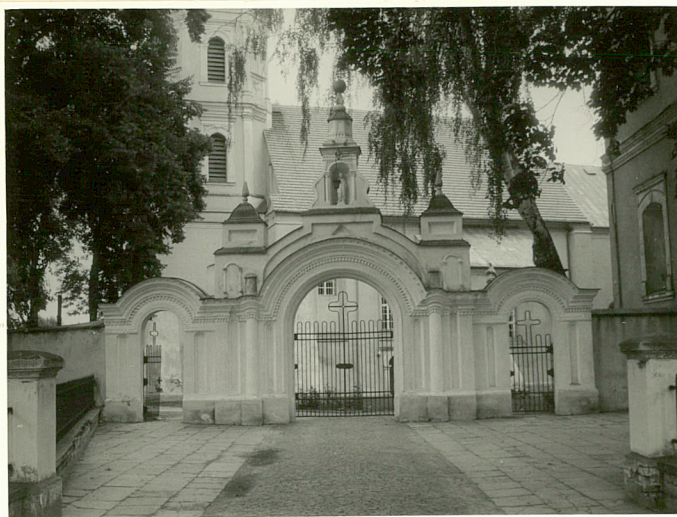
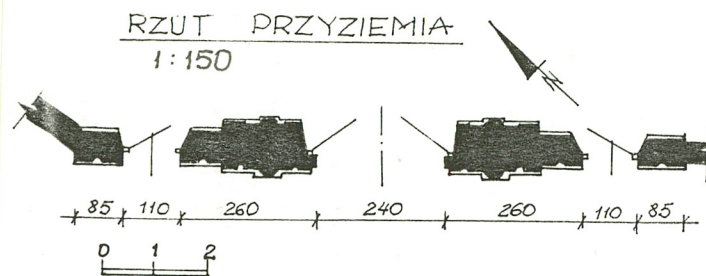
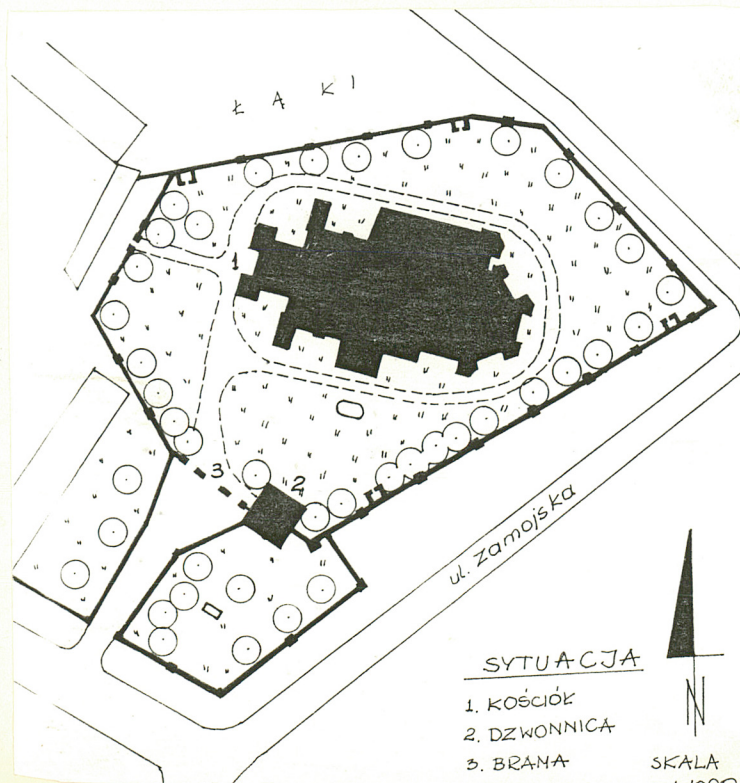
11. Zdjęcia, rzut, przekrój, sytuacja, orientacja

Rzut: - ogrodzenie założone jest na planie nieregularnego wieloboku, z trójprzęślową bramą wejściową, czterema nieregularnie usytuowanymi kapliczkami. Ponadto w ogrodzeniu jeszcze jedna bramka naprzeciw głównego wejścia do kościoła.

Półkoliście zamknięty otwór bramowy rozpięty jest na szerokich filarach, artykułowanych wnekami, pilastrami i półkolumnami, zwieńczonych przysadzistymi uskokowymi sterczynami. Na osi otworu czworoboczna kapliczka z półkolistymi wnekami, flankowana wolutami. We frontowej wnęcie figurka N.M.P. Wejście ujęte jest półkoście zamkniętymi furtkami, rozpiętymi na filarkach artykułowanych wąskimi wnekami. Uskokowe, bogato profilowane łuki nad furtkami dodatkowo są bogato zdobione fryzami kostkowymi z wolich oczek i motywów roślinnych.

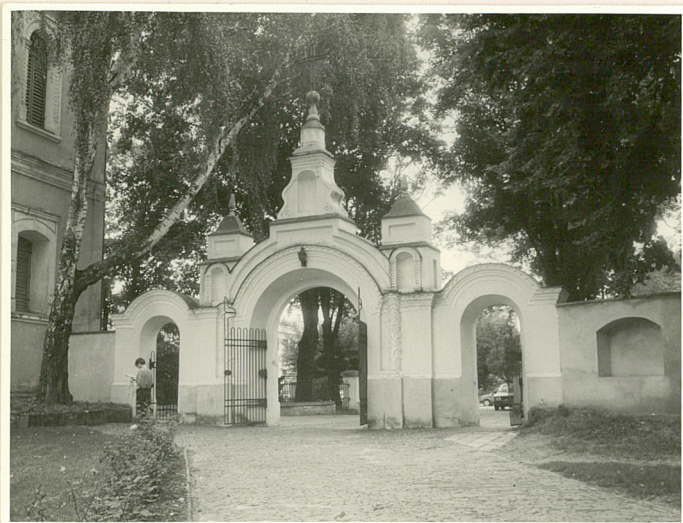
brama główna od płn.

14. Kubatura	15. Powierzchnia użytkowa	16. Przeznaczenie pierwotne ogrodzenie	17. Użytkowanie obecne ogrodzenie
18. Prace budowlane i konserwatorskie, ich przebieg i dokumentacja W 1987 r. przetarto tynki bramy głównej.		19. Stan zachowania (fundamenty, ściany zewnętrzne, ściany wewnętrzne, sklepienia, stropy, konstrukcje dachowe, pokrycie dachu, wyposażenie i instalacje) Brama główna stan dobry, jedynie wilgotne tynki cokołu, pozostałe elementy ogrodzenia z ubytkami tynku, dekoracji i zawilgoceniami tynku.	
		20. Najpilniejsze postulaty konserwatorskie Wskazane jest usunięcie wilgotnych tynków i położenie nowych.

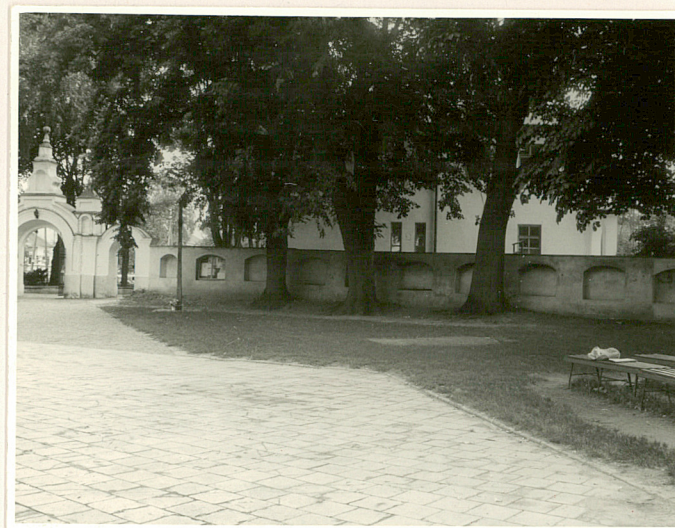
fragm. ogrodzenia od płn.

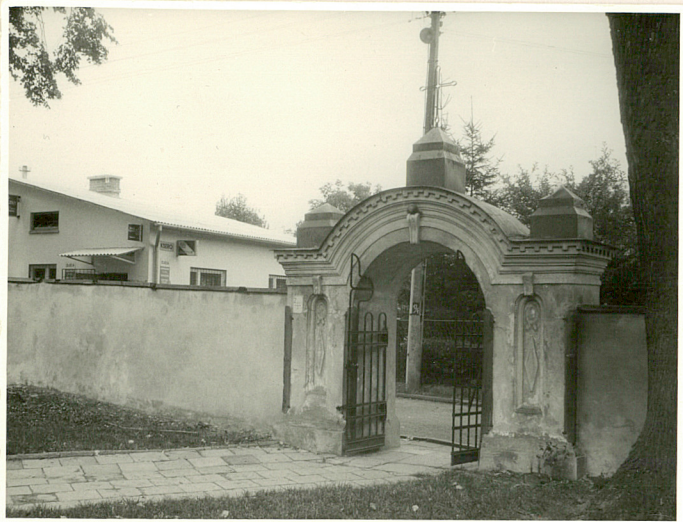
Bramkę w płn.-zach. części ogrodzenia tworzy rozpięty na szerokich filarach odcinkowy łuk, zwieńczony na osi postumentem z metalowym krzyżem. Filarki zdobione wąskimi wnekami, pokrytymi dekoracją geometryczną. Arkada łuku uskokowa, profilowana zakończona fryzem kostkowym. Kapliczki w ogrodzeniu na rzucie kwadratu, nakryte dwuspadowymi dachami, z narożami opiętymi pilastrami. Płycinowe, półkoliście zamknięte drzwi oprofilowane szeroką ramą. Fragment ogrodzenia od zachodu artykułowany od wewnątrz prostokątnymi, odcinkowo zamkniętymi wnekami.

boczna furtka

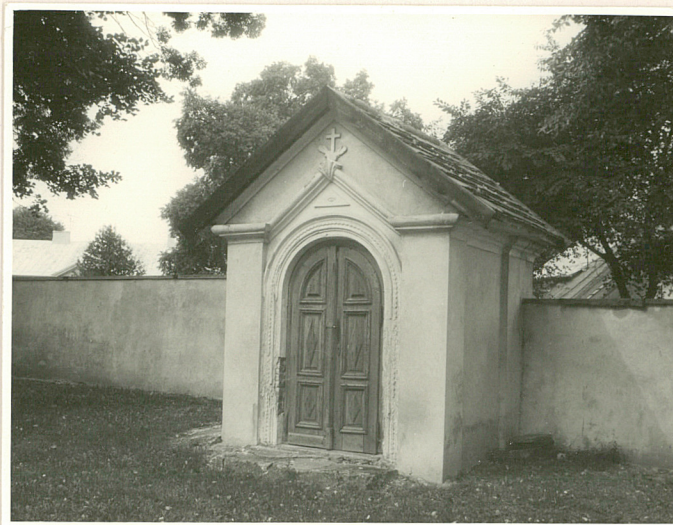
kapliczka w w ogrodzeniu
