1. Obiekt

DZWONNICA.

2. Czas powstania

RZECZYCA KSIĘŻA.

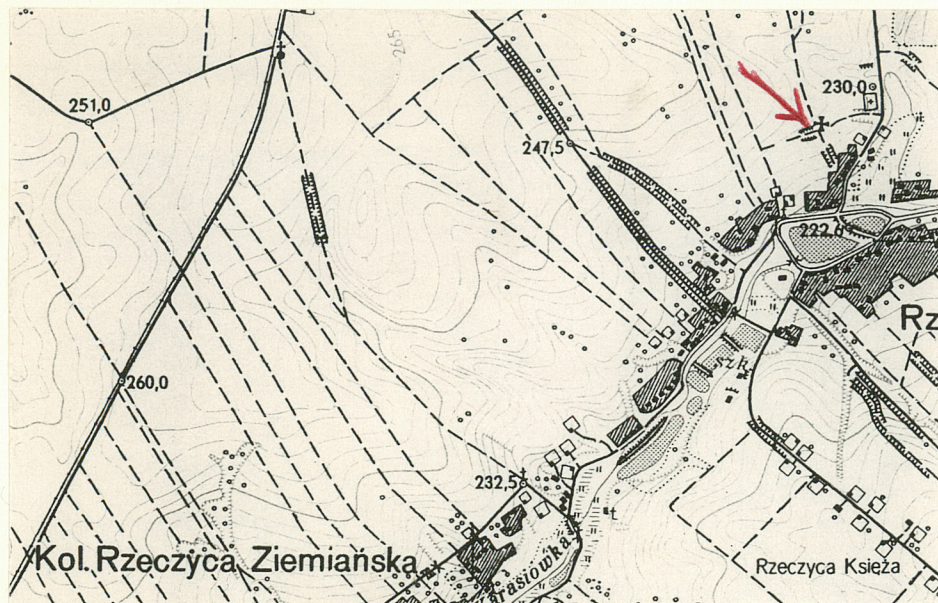
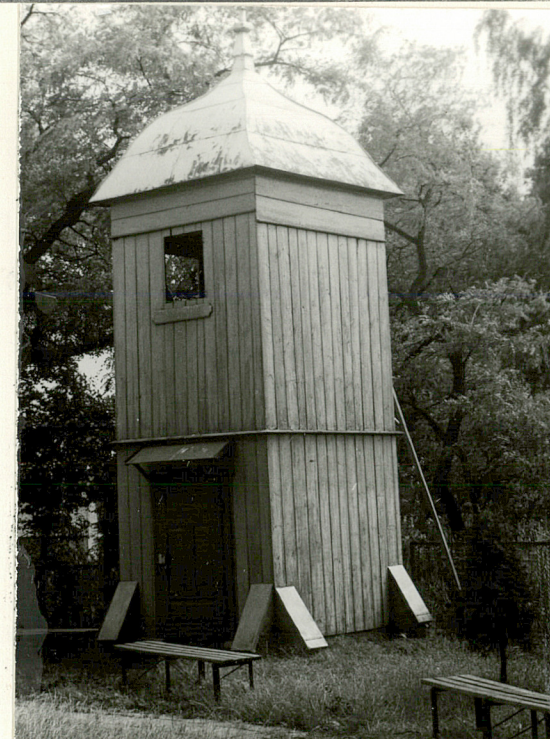
11. Zdjęcia, rzut, przekrój, sytuacja, orientacja

2. Materiał. Konstrukcja. Technika. Drewniana. Konstrukcji słupowo-ramowej. Rymy wzmocnione poziomymi ryglami i zastrzałami. Rygle środkowe stanowią oparcie dla podestu drugiej kondygnacji. Całość spoczywa na krzyżujących się pod kątem prostym podwalinach osadzonych na podmurówce z cegły. Podłoga i podest drugiej kondygnacji wykonana z luźno ułożonych sosnowych desek przybitych do podwalin i rygli, wzmocnione poprzeczną belką. Więźba drewniana wykonana z czterech krokwi- krawężnie osadzonych piętka w słupy, górą złączone, skąd wychodzi sterczyna. Pośrodku krokwie nadbite, dzięki czemu dach jest lekko wypukły. Dach kryty blachą. Dzwonnica z zewnątrz szalowana pionowo sosnowymi deskami i malowana olejno farbą w kolorze szarym. Schody na podest drugiej kondygnacjidrewniane, jednobiegowe, przenośne. Nad kondygnacją drugą drewniana konstrukcja dźwigająca dzwon osadzona na górnych ryglach ram.Drzwi drewniane, jednoskrzydłowe, płycinowe. Nad otworem drzwiowym pulpitowy daszek okapnikowy. Okno dwuramowe, sześciopole. Otwór okienny osłonięty drewnianą opaską. Na drugiej kondygnacji prostokątne otwory głośnikowe.

3. Rzut i bryła: Założona na rzucie kwadratu. Bryła prostopadłościenna. Dwukondygnacyjowa. Dach brogowy z wysmukłą sterczyną pośrodku.
4. Elewacje:Frontowa /wschodnia/ jednoosiowa, z otworem drzwiowym w przyziemiu i głośnikowym na drugiej kondygnacji na osi.Płd. podobna, z otworem okiennym na osi w przyziemiu. W zachodniej na kondygnacji drugiej otwór głośnikowy. Elewacja płn.-ślepa, bez podziałów. W poprzek wszystkich elewacji prosty "gzymś" z deski akcentujący wysokość przyziemia.

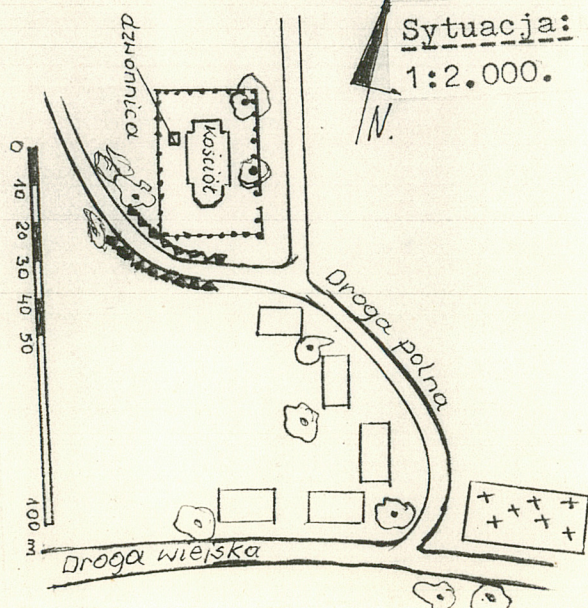
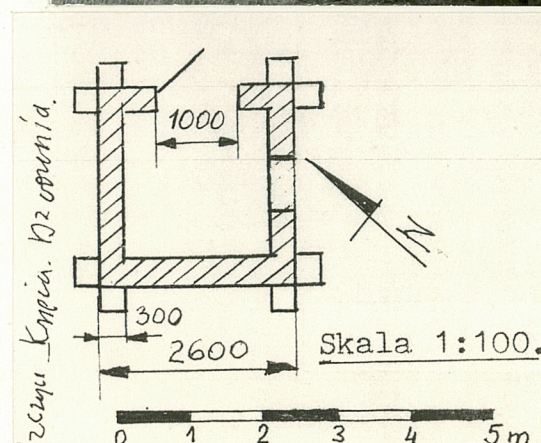
Sytuacja:  
1:2.000.

1. Sytuacja: Zespół składający się z kościoła parafialnego, dzwonnicy i położonej w pobliżu drewnianej plebanii zlokalizowany w środkowej części wsi, na płn.od zwartej zabudowy, ok.100 m. na płn. od lokalnej drogi asfaltowej z Rzeczycy Ziemiańskiej do Rzeczycy Księżej. Dzwonnica usytuowana w płn.-zach. rogu cmentarza kościelnego. Cmentarz otoczony w prostokąt ogrodzeniem z metalowej siatki. Wzdłuż wewnętrznej linii ogrodzenia starodrzew, głównie lipy.
