Nr LUBELSKIE

BRAMA W ZESPOLE PAŁACOWO-PARKOWYM

WERBKOWICE

1. Miejscowość..... <b>Werbkowice</b> .....	4. Obiekt (nazwa jak w karcie)	5. Zawartość wkładki (nazwa materiału uzupełniającego)
2. Gmina..... <b>j.w.</b> .....	<b>BRAMA w zespole pałacowo-parkowym</b>	<b>Fotografie, plan sytuacyjny</b>
3. Województwo..... <b>zamojskie</b> .....

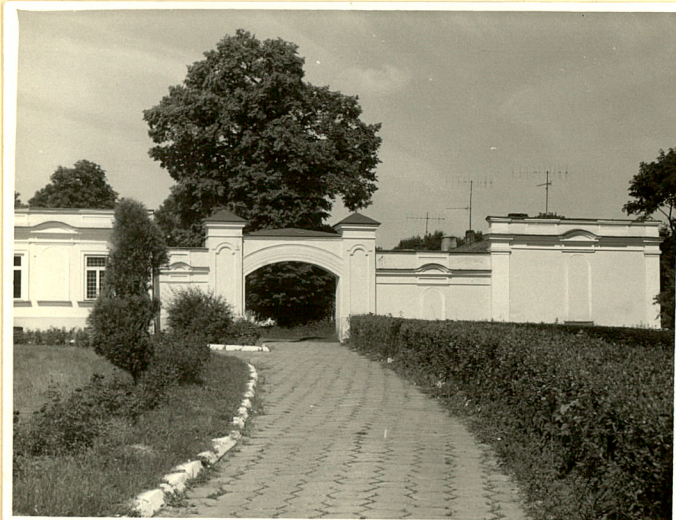
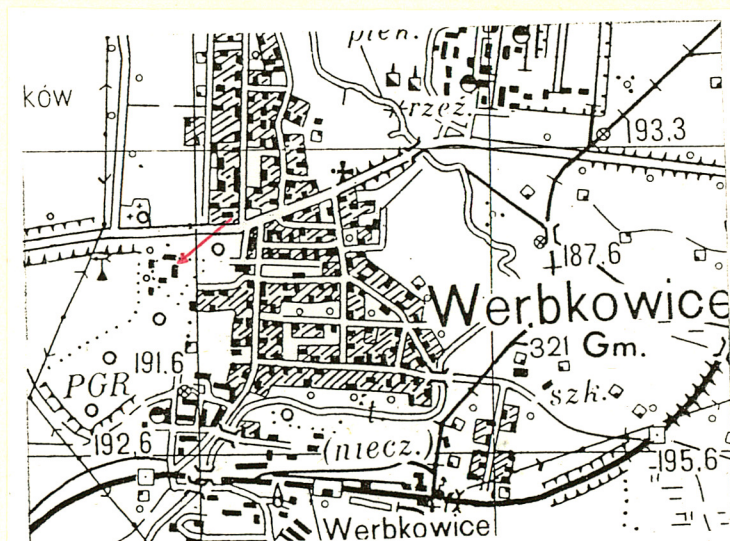
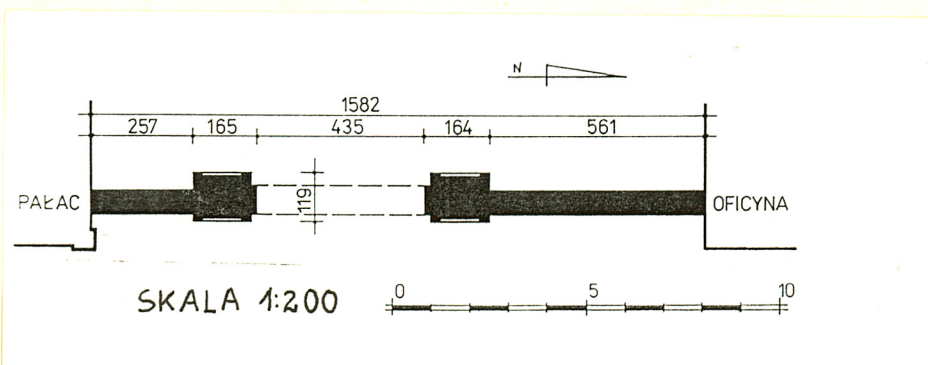
11. Zdjęcia, rzut, przekrój, sytuacja, orientacja

Sytuacja. Brama znajduje się na terenie założenia pałacowo-parkowego. Usytuowana w linii elewacji frontowej pałacu, pomiędzy pn. skrzydłem pałacowym, a usytuowaną równoległe do niego, w odległ. ok 16 m, oficyną. Przez bramę prowadzi wjazd sprzed elewacji frontowej pałacu na niewielki dziedziniec wewnętrzny, skąd prowadził pierwotnie przejazd do stajni cugowej usytuowanej na zach. od pałacu.

Rzut i bryła. Brama jednoprzjazdowa, o otworze bramowym ujętym dwoma filarami na rzucie prostokąta. Pomiedzy filarami, a sąsiednimi budynkami znajdują się ścianki kurtynowe - krótsza od pd. i dłuższa od pn. Filary nieco wyniesione ponad zamknięcie przejazdu; ścianki kurtynowe niższe.

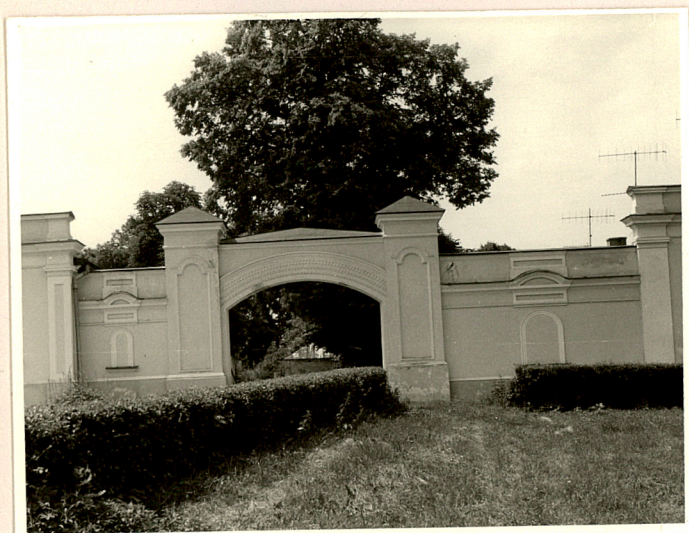
Fot. 1 Elewacja frontowa.

Elewacje. Elewacja frontowa. o podziałach ramowych i detalu nawiązującym do elewacji frontowej pałacu. Otwór bramowy zamknięty łukiem odcinkowym, ponad którym ścianka ozdobiona trzema pasami gzymsów kostkowych powtarzających kształt otworu. Filary flankujące otwór ustawione na cokołach, zakończone listwą w formie tenii oraz profilowanym gzymsem pod okapem daszków. Trzony filarów rozcłódkowane płycinami zakończonymi łukiem nadwieszonym. Ścianki kurtynowe zwieńczone rodzajem murków attykowych wyodrębnionych za pomocą gzymsów. W osiach środkowych każdej ze ścianek umieszczone blendy arkadowe ujęte profilowanymi w tynku opaskami. Ponad blendami dekoracyjne płyciny, pomiędzy którymi ćwierćkoliście wyłamujący się gzyms.

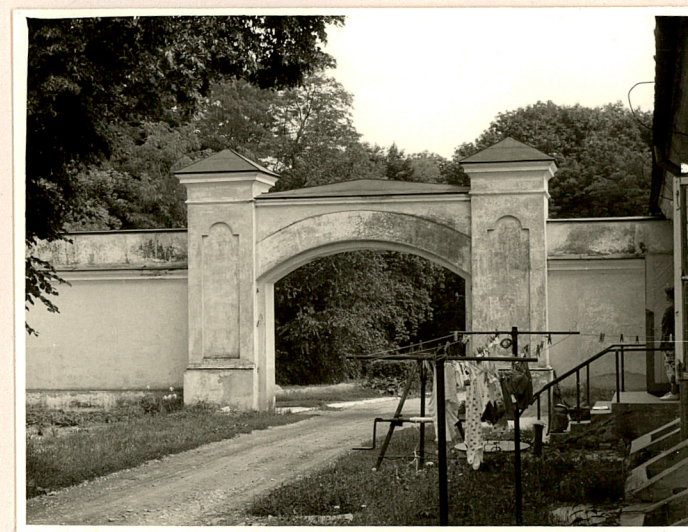
Fot. 2 Elewacja tylna.

Elewacja tylna. o analogicznie opracowanych filarach; nadłucze otworu przejazdowego ujęte szeroką, gładką opaską. Ścianki boczne bez podziałów architektonicznych, jedynie murek attykowy oddzielony od ściany profilowanym gzymsem.

14. Kubatura  -	15. Powierzchnia użytkowa  pow. zabud. ok. 10 m <sup>2</sup>	16. Przeznaczenie pierwotne  brama	17. Użytkowanie obecne  brama
18. Prace budowlane i konserwatorskie, ich przebieg i dokumentacja		19. Stan zachowania (fundamenty, ściany zewnętrzne, ściany wewnętrzne, sklepienia, stropy, konstrukcje dachowe, pokrycie dachu, wyposażenie i instalacje)  Stan obiektu dość dobry. Częściowo zawilgocone i uszkodzone tynki w elewacji zach.	
		20. Najpilniejsze postulaty konserwatorskie  Remont tylnej elewacji bramy.
