1239/1 DOM MIESZKALNY /CHAŁUPA/

1 poł. XIX w.

ZALESIE

Zalesie 29

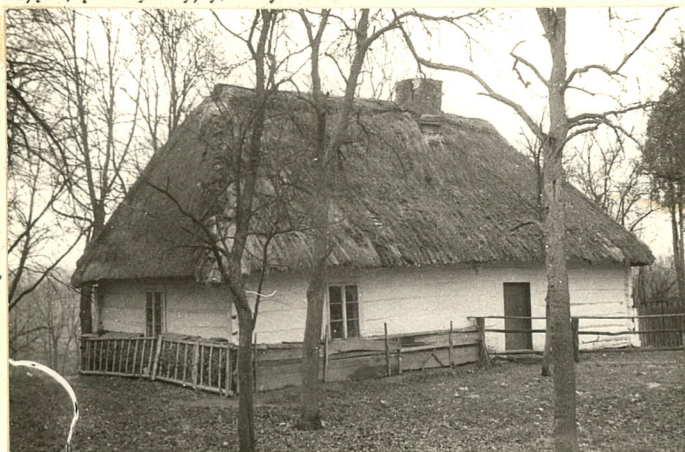
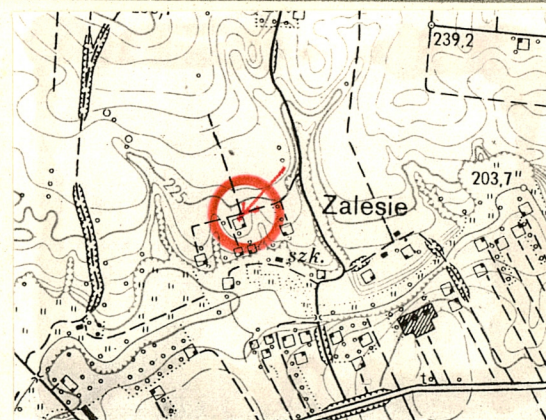
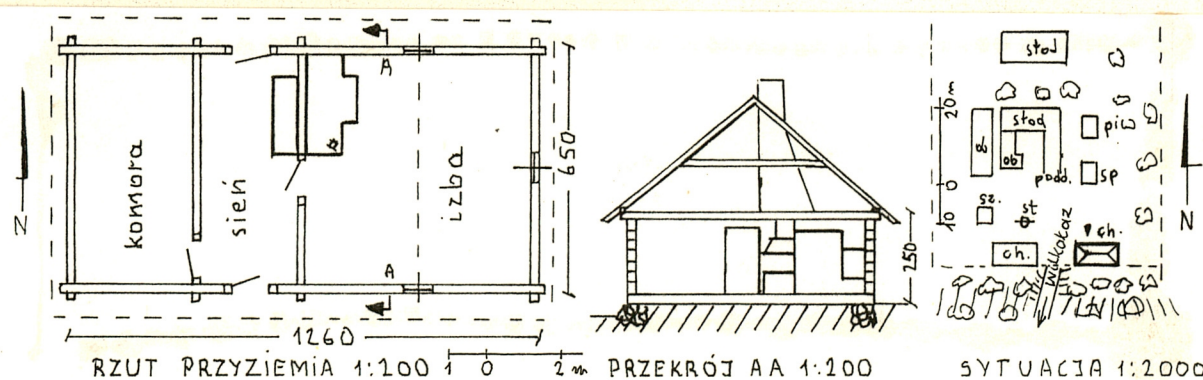
11. Zdjęcia, plan sytuacyjny, rzuty

Rzut: Założona na planie prostokąta, szerokofrontowa. Układ wnętrza trójdzielny, jednotraktowy, składający się z izby od wsch., kuchni - od zach. i przelotowej sieni pośrodku.

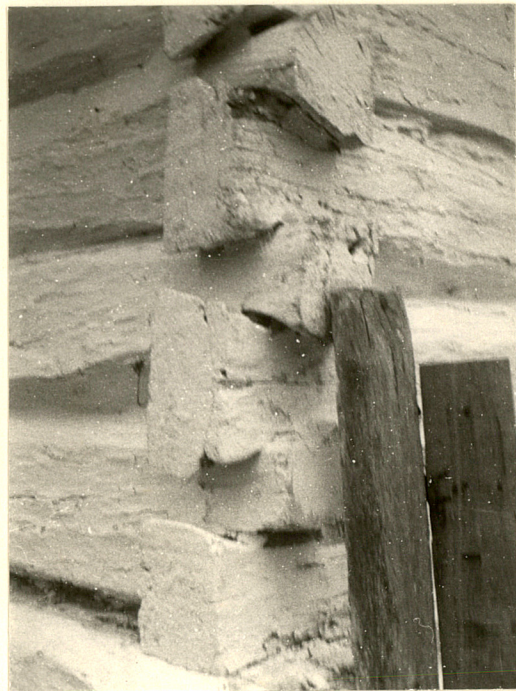
Materiał i konstrukcja: Drewniana, wzniesiona w konstrukcji wieńcowej z ciosanych bali sosnowych. Bale gr. ok. 16 cm zwęgłowane na rybi ogon z ostatekami dług. 11 cm. Podwalina sosnowa gr. ok. 40 cm, łączona na nakładkę, ułożona na kamieniach. Ściany działowe wwęgłowane górą z ostatekami w ściany zrębu. Otwory okienne wycięte w zrębie, drzwiowe osadzone w węgarach o skośnie ściętych nadprożach; nad drzwiami frontowymi nadświetle. Strop belkowy o deskach pułapu układanych na styk. Więźba dachowa krokwiowo-płatwiowa wzmocniona jętkami; płatów wysunięta częściowo poza zrąb.

Fot.3 Zwęglowanie ścian od pd.-zach.
