BUDYNEK ADMINISTRACJI
DÓBR WŁODAWSKICH

1896 r.
rozb. 1905 r

RÓŻANKA

11. Zdjęcia, rzut, przekrój, sytuacja, orientacja

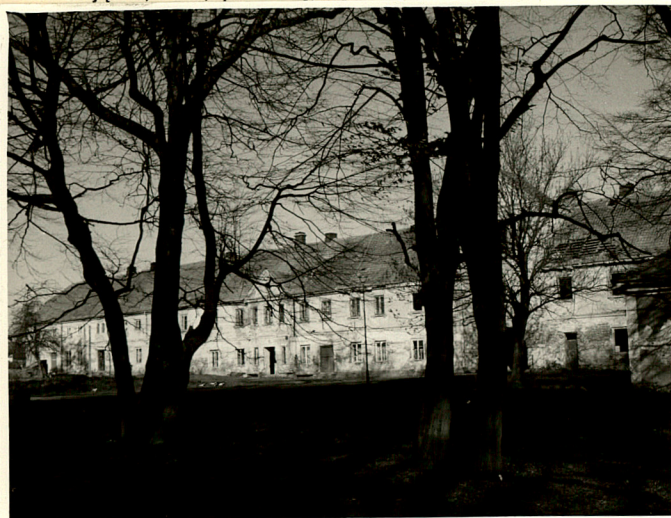
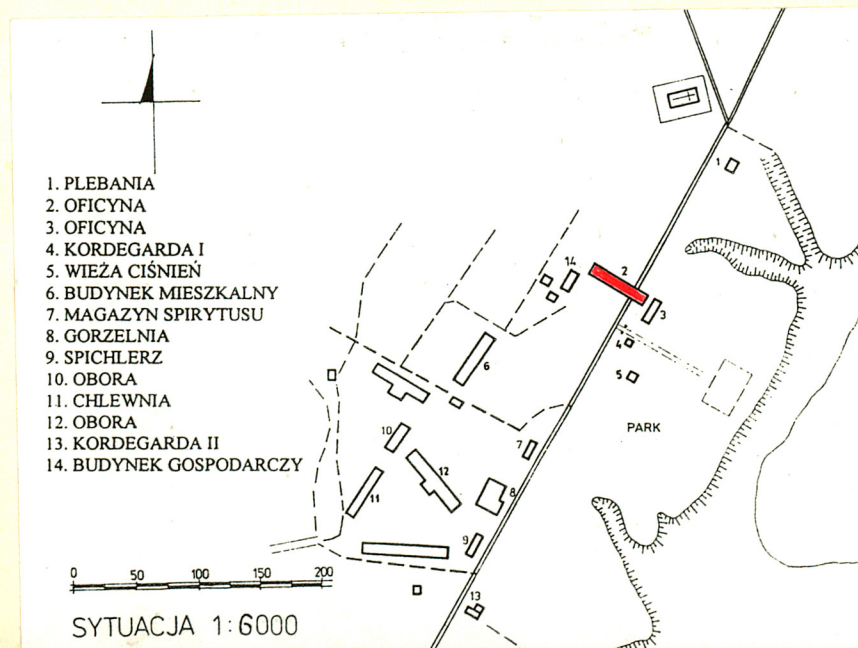
Sytuacja. Budynek wolnostojący, zamyka od strony płn. tzw. I dziedziniec gospodarczy zespołu folwarcznego. Usytuowany jest w bezpośrednim sąsiedztwie d.kuchni dworskiej. Posiada bramę przejazdową, przez którą biegnie lokalna droga, łącząca wieś Różankę z szosą włodawską. Fasadą zwrócony na południe.

Rzut. Obiekt wzniesiony na planie b.wydłużonego prostokąta, z sienią przejazdową w partii wschodniej. Rozplanowany niesymetrycznie. Dwutraktowy, wielodzielny /liczne wtórne podziały/; z dwoma pseudoryzalitami. Posiada trzy klatki schodowe dostępne od frontu.

- Ze względu na walory architektoniczne, obiekt wymaga starannego odtworzenia elementów zniszczonych i uszkodzonych.

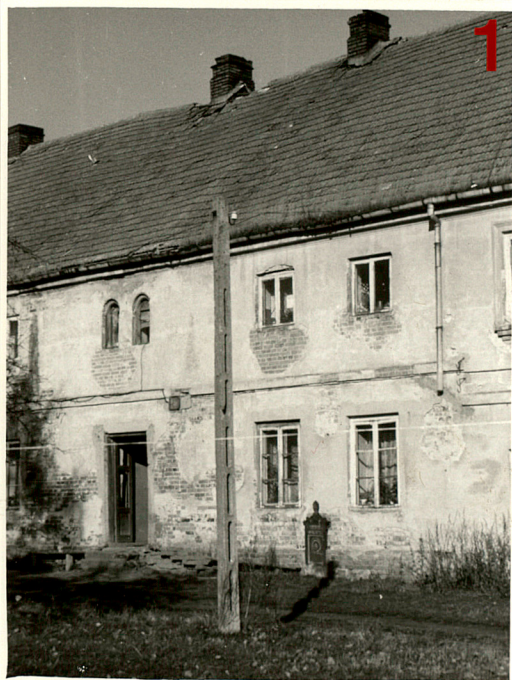
5. Zawartość wkładki (nazwa materiału uzupełniającego)
 1. Fragment fasady - widok od pd.
 2. J.w. - brama przejazdowa.
 3. Fasada - okno.
 4. Elewacja tylna - widok od pd. - wsch.
 5. Klatka schodowa skrzydła zach.

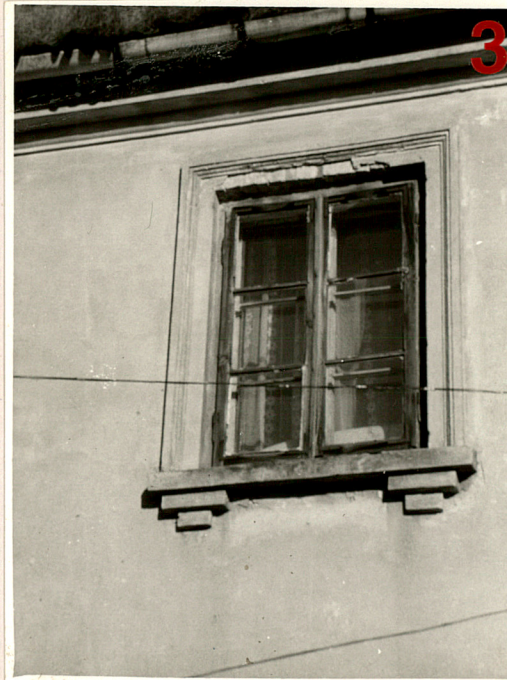
- c.d. pkt 13. Część zachodnia /nowsza/ wyodrębnia się nieznaczną różnicą w wysokości kondygnacji oraz zmniejszonymi oknami piętra, bez obramień. Fasada - dwudziestojednoosiowa; elewacja tylna rozwiązana w nawiązaniu do frontowej, z licznymi wtórnymi otworami. Okna starszej części, w profilowanych obramieniach, z podokiennikami na zgeometryzowanych wspornikach, utworzonych z cegieł w układzie wozówka nad główką. Część elewacji z bramą - trójkondygnacyjną, jednoosiową, rozdzieloną gzymsami kordonowymi, pierwotnie zwieńczoną trójkątnymi szczytami. Elewacje boczne - jednoosiowe.
