DWÓR

II poł. XIX w.

SKORCZYCE

pow. WRAŚNIK

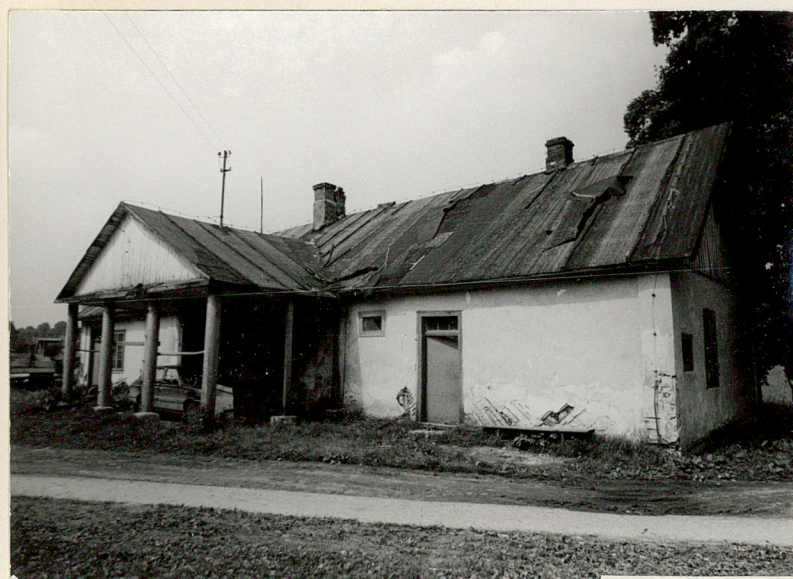
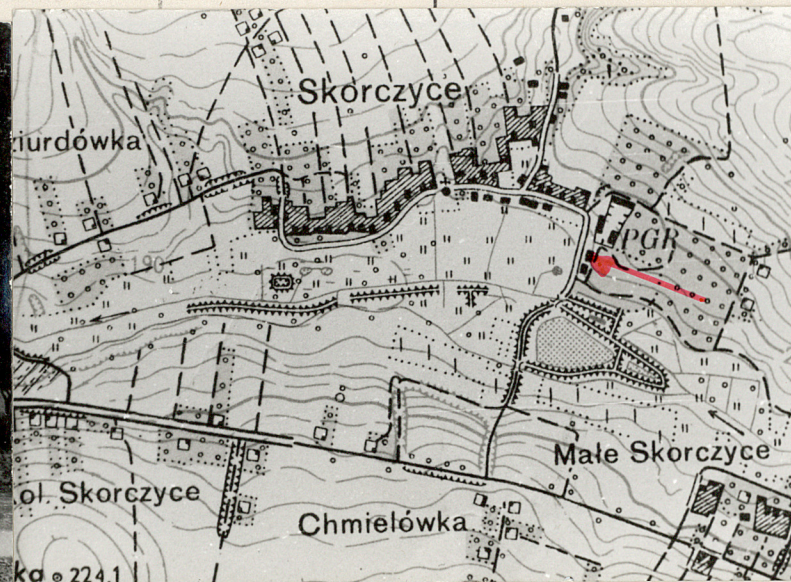
Bryła i plan: budynek jednokondygnacyjny z dwuspadowym dachem, o bryle zwartej z gankami od str. wsch. i zach. Założony na planie wydłużonego prostokąta, szerokofrontowy, dwutraktowy, czterokondygnacyjny. Wejście od str. wsch. i zach.
