BUDYNEK MIESZKALNY

ok. 1900

LUBLIN

4. Adres ul. Kyszyńskiego w 4
(ul. Buczka 1 dawniej Zamojska)
 nr hipoteczny KW. [redacted]

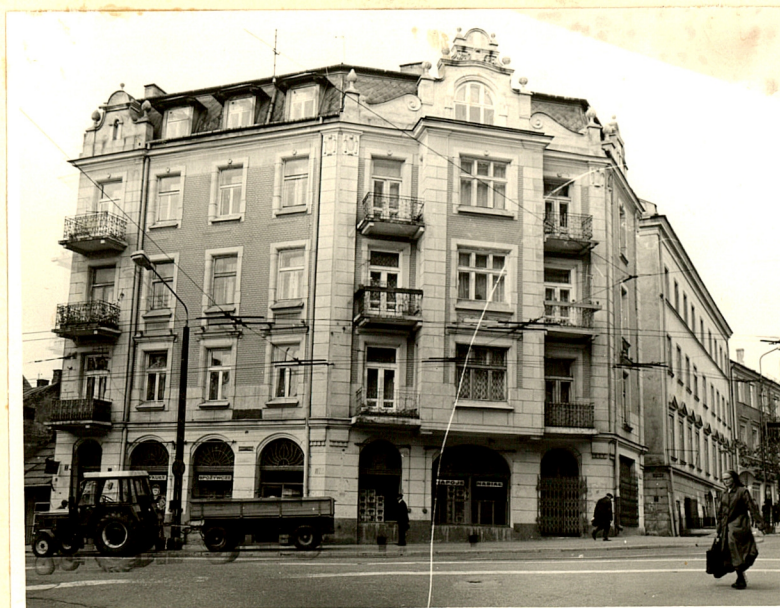
11. Zdjęcia, plan sytuacyjny, rzuty

Usytuowany narożnie w widłach ulic: M. Buczka, Królewska, Podwale. Murowany z cegły, częściowo tynkowany, częściowo licowany cegłą glazurowaną. Stropy i schody żelbetonowe. Podłogi, stopnie, stolarka otworów, balustrady, krokwiowo-płatwiowa więźba dachowa drewniane. Posadzka w westybulu z płytek ceramicznych, fasety stiukowe. Ramy okienne dwuskrzydłowe z nadślemieniem i trójdzielne krzyżowe, wypełnione taflami przezroczystego szkła. Zbudowany na planie nieregularnego sześcioboku, dwutraktowy, czterokondygnacyjny, podpiwniczony, z mansardą. Kryty blaszanym dachem mansardowym, wielospadowym. Na skrajnych poł. osiach elewacji wsch. i zach. ryzality, w ich przyziemiach otwory wejściowe połączone sienią przelotową. W przedniej obniżonej części sieni westybul, w tylnej dwubiegowe schody z podestami zaopatrzone w balustrady. Na osi środkowej elewacji pñ. - wsch. trójkondygnacyjny wykusz. Elewacja pñ. niezdobiona, złamana wzdłuż linii szczytowej, w górnej części trzy prostokątne otwory okienne. Pozostałe elewacje czterokondygnacyjne z mansardą z rytmicznie rozmieszczonymi otworami. Elewacja wsch. - cztero, pñ. - wsch. - trój, pñ. - jedno a zach. sześcioksiowa. Parter, naroża pozostałych kondygnacji, ryzality i naroża wykusza oraz obramienie okien trzech górnych kondygnacji baniowane. Każdy z pasów boniowania spinających naroża zwieńczony kartuszem, zaś dołem poniżej gzymsu wieńczącego parter podbity rąguli z łezkami. Elewacje zwieńczone gzymsem koronującym. Wyżej okna mansard, zaś ponad ryzalitami i elewacją pñ. szczyty uskokowe z szyszkami a nad elewacją pñ. wsch. szczyt uskokowolutowy z szyszkami, w jego polu okno termowe. Elewacje trzech górnych kondygnacji licowane cegłą glazurowaną. Otwory prostokątne zakończone prosto prócz tych które umieszczono w parterze elewacji wsch. i pñ. wsch. zamkniętych łukiem pełnym. W trzech górnych kondygnacjach ryzalitu wschodniego, oraz na osiach bocznych elewacji pñ. wsch. balkony. Płyty balkonowe prostokątne otoczone ornamentalizowaną balustradą z metalowych prętów. W pñ. skrajnej ślepej osi elewacji zach. na wysokości 3 i 4 kondygnacji prostokątna płycina z okulusem w części górnej.
