1. Obiekt

KAMIENICA Z OFICYNĄ

LUBLIN

Lublin ul. Złota 6

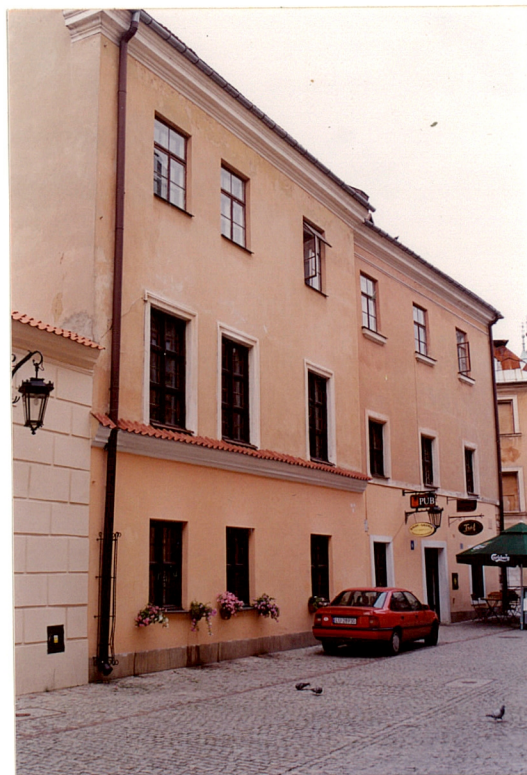
Elewacja frontowa od strony ul. Złotej.

Elewacje: Elewacja frontowa Złota 6A: trójosiowa, z asymetrycznym odsadzeniem skrajnej osi wschodniej. Między parterem a I piętrzem przebiega wyładowany, profilowany gzyms kordonowy kryty esówką. Elewacja wysunięta przed elewację kamienicy 6B, zwieńczona profilowanym gzymsem. Na parterze prostokątne otwory okienne, bez obramień, stolarka dzielona wyokrąglonymi, słupkami na 4 pola, w każdym polu czterokwaterowy ramiak. Trzy większe, prostokątne otwory okienne I piętra ujęte są profilowanymi obramieniami ciągnionymi w tynku. Stolarka jak poniżej, z tym, że okna wyższe, dzielone na 6 pól. Okna II p. dwuskrzydłowe, z dwudzielnym nadświetleniem, skrzydła dwukwaterowe. Na osi w dachu prostokątna lukarna, zadaszona jednospadowo. Elewacja frontowa 6B również trójosiowa, symetryczna, rozczłonkowana jest pasem ciągnionym w tynku, zwieńczona profilowanym gzymsem. Prostokątne otwory okienne parteru i I p. oraz otwór wejściowy do sieni - ujęte ciągnioną w tynku opaską. Okna parteru i I p. dzielone słupkami na 4 pola, z których każde jest sześciokwaterowe. Gzymsy podokienne na I p. Nad oknami II p. wałek ciągniony w tynku. Okna II p. jak w 6a. W dachu od tej strony 2 trójkątne otwory poddasza. Od strony ul. Archidiakońskiej – elewacja wschodnia kamienicy wraz z d. oficyną jest pięcioosiowa, zwieńczona profilowanym gzymsem, na szerokość czterech północnych osi posiada oplaszczowanie ciągle na całej wysokości. Południowa część elewacji wschodniej nieopłaszczowana i w parterze nieotynkowana, z widocznym wątkiem ceglanym. Otwory w dwóch osiach od południa na parterze i I p. posiadają stolarkę jak w elewacji frontowej 6B i opaski ciągnione w tynku. Pozostałe otwory o stolarce ościeżnicowej, dwuskrzydłowej, skrzydła trójkwaterowe. Na I i II p. : gzymsy podokienne. W dachu 3 lukarny w części północnej. Elewacja tylna 6B jest dwuczłonowa: składa się na nią jednoosiowa elewacja aneksu (otwory okienne z gzymsami podokiennymi), zwieńczonego profilowanym gzymsem, ujednoliconego z resztą d. oficyny oraz jej cofnięta pozostała część zwieńczona trójkątnym szczytem, z dwoma osiami otworów, z których jedną wyznaczają balkony z drewnianą, tralkową balustradą; u styku z aneksem prostokątny otwór drzwiowy bez obramienia, prowadzący do sieni przelotowej. Elewacja zachodnia 6B jest czteroosiowa.

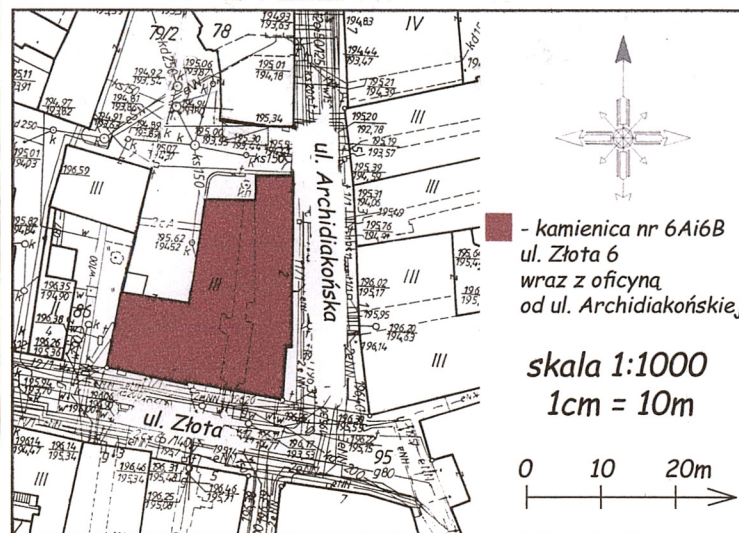
skala 1:1000
1cm = 10m

Sytuacja: Kamienica położona na Starym Mieście, na narożu ulic: Złotej i Archidiakońskiej, zajmuje 2 działki staropolskie, granicząc od płn. z nieruchomością przy Archidiakońskiej 6, a od zachodu Złota 4. Scalone kamienice Złota 6A i B tworzą rzut litery L, krótszym ramieniem (fasada) zwróconej ku ul. Złotej.

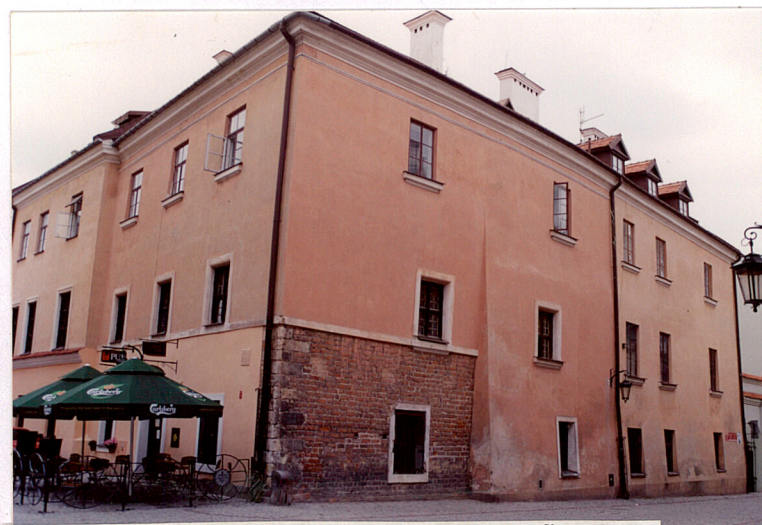
Wschodnia elewacja kamienicy 6B wraz z oficyną.

W trzeciej (licząc od północy) osi pomiędzy kondygnacjami otwory doświetlające klatkę schodową oraz w przyziemiu otwór wejściowy. W dachu 2 lukarny. Stolarka w oficynie w przewadze dwuskrzydłowa, z dwudzielnym nadświetleniem, o dwukwaterowych skrzydłach.

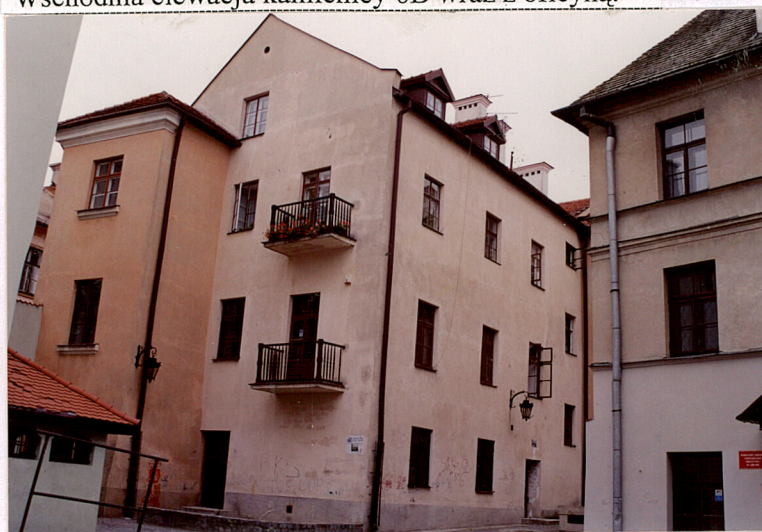
Elewacja północna i zachodnia oficyny.

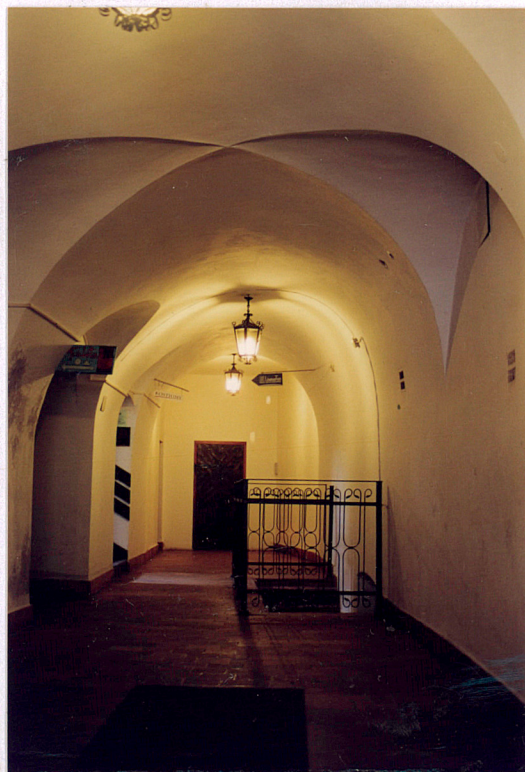
Wnętrze sklepionej sieni 6B.

Materiał i konstrukcja: Kamienica i oficyna z kamienia i cegły, obustronnie tynkowana. W piwnicach I kondygnacji sklepienia kolebkowe z lunetami, podobnie w sieni 6B i w części jej parteru; powyżej stropy ogniotrwałe, więźba dachowa nowsza, drewniana, stolcowa, pokrycie dachówką. Klatka schodowa dostępna z przelotowej sieni murowana, stopnie schodów z okładziną kamienną, balustrada z giętego płaskownika, pochwyty drewniane, profilowane; druga klatka schodowa również murowana, stopnie schodów oparkietowane, balustrada drewniana. Okna różnego typu: m.in. od frontu na parterze i I p. oraz na parterze elewacji tylnej kamienicy 6A okna stylizowane na stolarkę renesansową, poza tym nowsze okna ościeżnicowe, dwuskrzydłowe, skrzydła trójkwaterowe lub dwuskrzydłowe, o dwukwaterowych skrzydłach, z nadświetleniem. Drzwi wejściowe nabijane rombowo, wewnętrzne jednoskrzydłowe, płycinowe i płytowe. Podłogi białe i lastriko, w sieni posadzka z cegły klinkierowej.

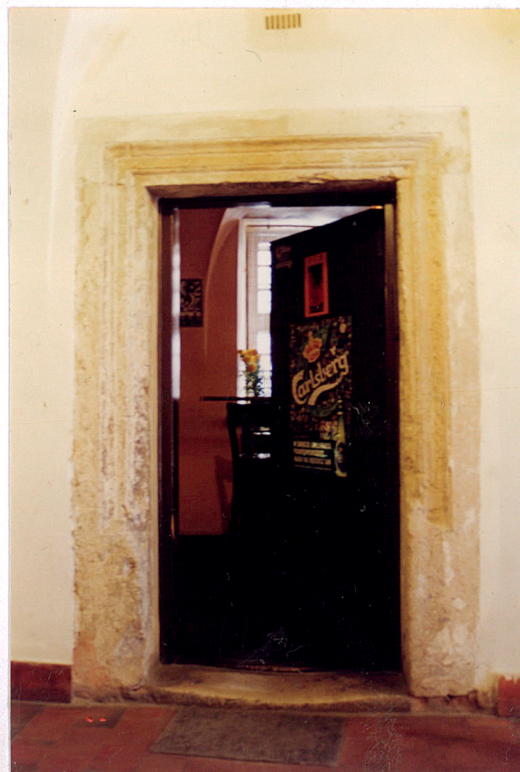
Portal w sieni 6B.

Wyposażenie i wystrój: W części Złota 6B portal renesansowy, kamienny, profilowany: prowadzący na prawo z sieni do pomieszczenia na parterze. Na I p. półkoliste arkady wejściowe z klatki schodowej na korytarz, na II p. podobne, zamknięte odcinkowo.

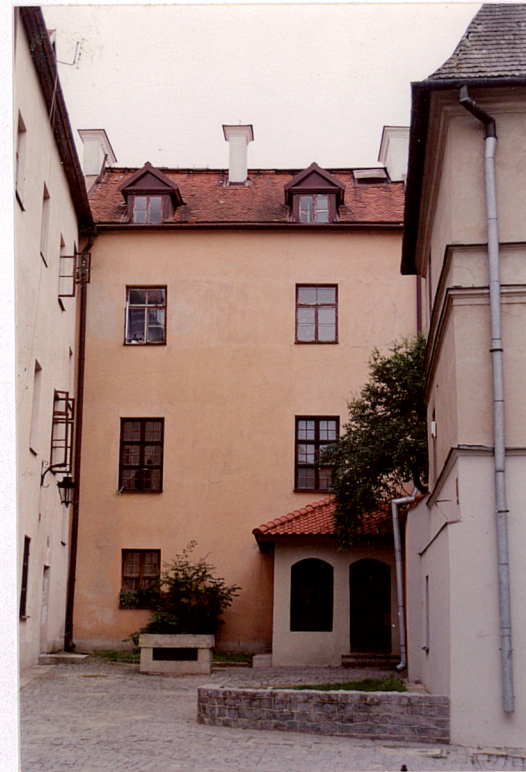
Elewacja północna kamienicy Złota 6A.
