1. Obiekt

BUDYNEK MIESZKALNY W ZESPOLE CUKROWNIA LUBLIN

L U B L I N

ul. Krochmalna 7

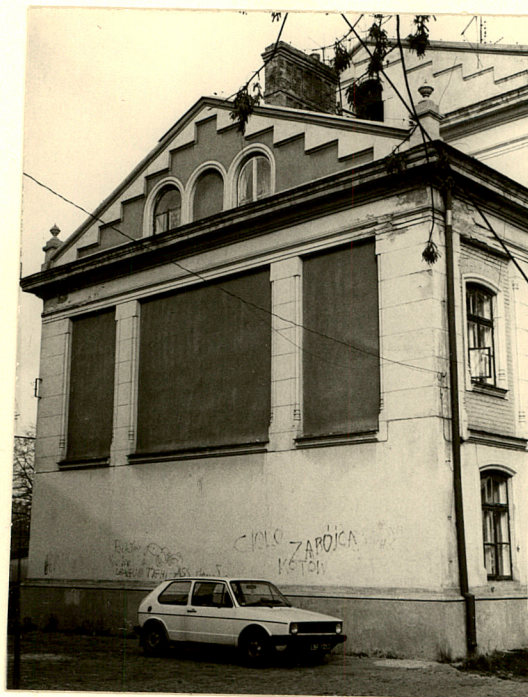
fot.2 Elewacja boczna/pd.-zach./

Elewacje boczne trójosiowe, bez otworów, z dużymi prostokątnymi płycinami w kondygnacji wyższej. Szczyty trójkątne ze schodkowymi wnękami i trzema półkoliście zamkniętymi oknami na osiach środkowych.

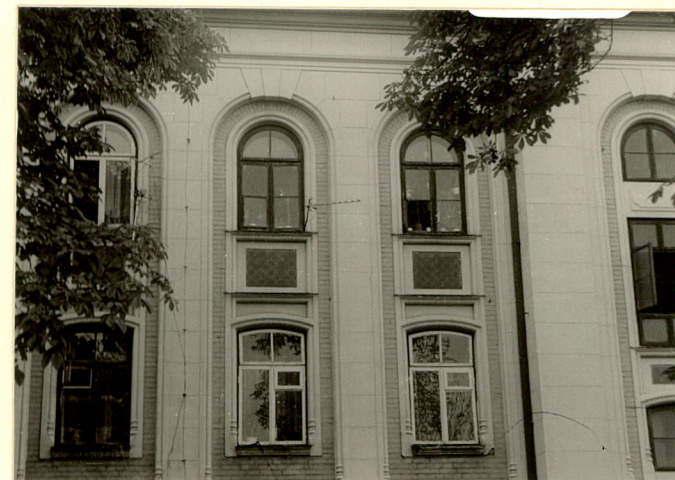
fot.3 Środkowy fragment fasady

Elewacje: Na wysokim cokole, zwieńczone bogato profilowanym gzymsem. Elewacje dłuższe analogicznie opracowane, dziesięcioosiowe, symetryczne. Część środkowa sześćoosiowa, trójkondygnacyjna, z ryzalitami na osiach skrajnych: w nich główne wejścia do budynku. Naroża ryzalitów ujęte lizenami. Płaszczyzna ścian pokryte bohiowaniem lekko zaznaczonym w tynku. Okna parteru zamknięte odcinkiem łuku, w obramieniach. Płaszczyzny ścian II i III kondygnacji plastyczne, w części środkowej z wysokimi wnękami akardowymi zamkniętymi półkoliście; w częściach bocznych z prostokątnymi płycinami. Okna w profilowanych opaskach wydobytych w tynku na tle surowej ceglanej ściany. W nadprożach wnęk protrójne zwrotniki. Szczyty ponad ryzalitami wysmukłe, zbliżone do trójkątnych, bogato profilowane po bokach i od góry, ujęte sterczynami z wazonami.

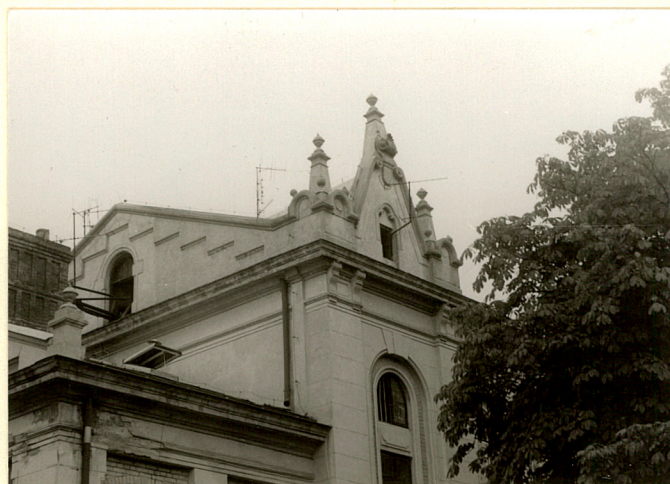
fot.5 Dekoracyjny szczyt od frontu

Bryła: Budynek złożony z trójkondygnacyjnego korpusu środkowego i niższych części bocznych. Dach dwuspadowy, nad ryzalitami strzeliste szczyty.

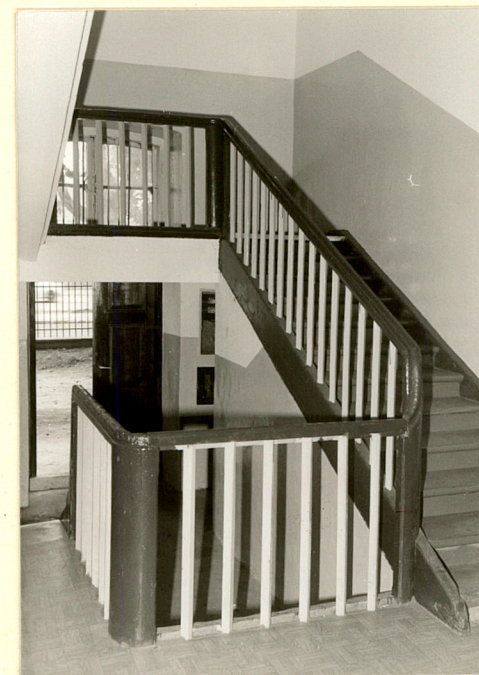
fot.6 Główna klatka schodowa

Wnętrze: W układzie dwutraktowym, symetrycznym. W traktach przednich ryzalitów klatki schodowe. W mieszkach wtórne podziały dla wyodrębnienia sanitariatów.
