1. Obiekt

Kamienica "Brama Rybna"

2. Czas powstania
pierwotna wg. tra-
dycji wybud. w
1448 r.

LUBLIN

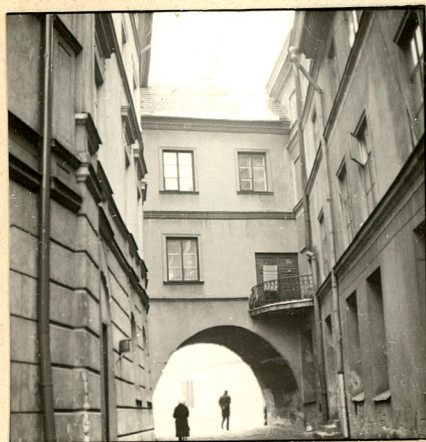
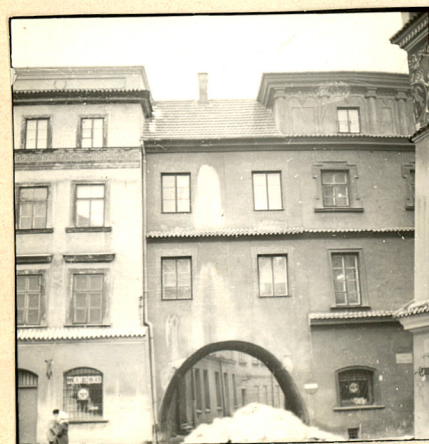
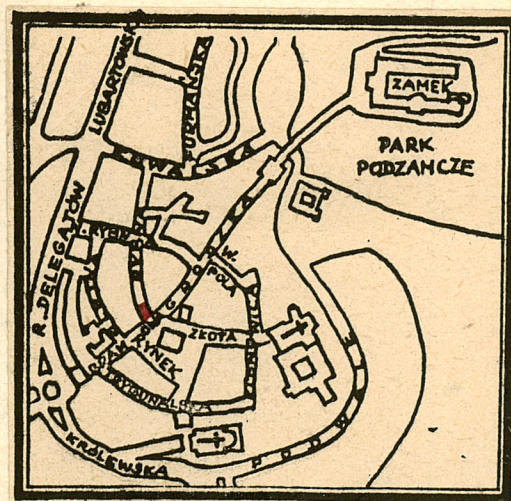
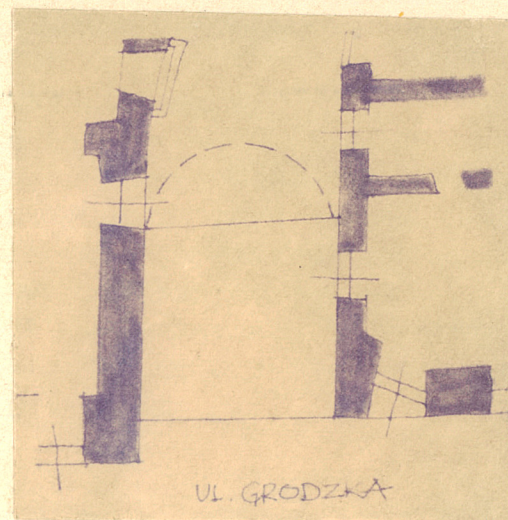
11. Zdjęcia, plan sytuacyjny, rzuty

Kamienica - brama przerzucona nad ul. Rybną, pomiędzy kamienicami Grodzka 2, a Rynek 5, dwupiętrowa z półkolistym przejazdem w parterze. /Rekonstruowana w 1954 r./.

Na piętrach nowsze pomieszczenia w układzie jednotraktowym, dwudzielnym dostępne korytarzykiem z klatki schodowej Rynek 5. Elewacja od strony Rynku dwuosiowa z podziałami jak na Grodzkiej 2. Okna bez obramień. Elewacja zachodnia bez podziałów. W narożu przy Rynku 5 na I-szym piętrze półkolisty balkon z ozdobną giętą balustradą.
