KAMIENICA, ul. Krakowskie Przedmieście 41

ok. 1890

LUBLIN

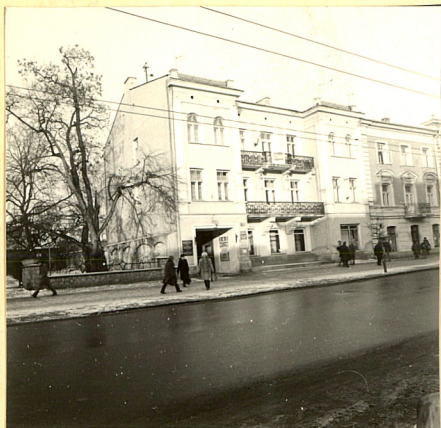
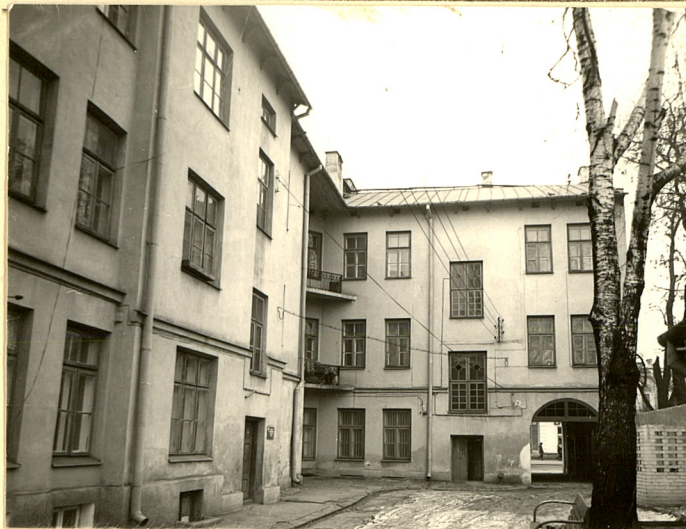
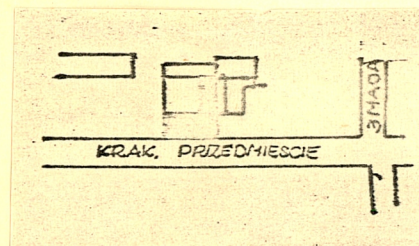
11. Zdjęcia, plan sytuacyjny, rzuty

Kamienica 2-piętrowa usytuowana w pierzei pn. Krakowskiego Przedmieścia. Od wsch. w zabudowie zwartej, od zach. posesja ograniczona murem od placu wolnego od zabudowy.

Murowana z cegły, stropy drewniane i ceglane, więźba dachowa drewniana, dach blaszany, dwuspadowy. Biegi i spoczniki schodów z cegły, stopnie drewniane.

Prostokątny w planie budynek frontowy połączony konstrukcyjnie z oficyną przylegającą do niego prostopadle wzdłuż granicy wsch. posesji. W elewacji od ulicy występują dwa głębokie ryzality

Wnętrze budynku frontowego 2-traktowe z bramą przejazdową w osi zach. Z bramy wejście do klatki schodowej. Oficyna jedno-traktowa, z klatką schodową w nieznacznym ryzalicie.

Elewacja frontowa 7-osiowa podzielona poziomo gzymsami między kondygnacjami i pionowo pilastrami wielkoporządkowymi w narożnikach ryzalitów. W przyziemiu niski cokół. Przestrzeń między ryzalitami wypełniona w przyziemiu rodzajem niskiego tarasu. Otwór bramy prostokątny, ujęty w opaskę w tynku, pozostałe otwory w elewacji także ujęte w opaski w tynku. Wszystkie otwory prostokątne z wyjątkiem okien w ryzalitach w trzeciej kondygnacji zamkniętych łukiem półkolistym. Trzy środkowe okna w parterze posiadają zworniki z dekoracją roślinną. Po bokach środkowej osi w parterze dwie duże konsole, które podtrzymywały nieistniejący obecnie balkon. Nad nimi w drugiej kondygnacji kariatydy z cegły i tynku podtrzymujące niegdyś nieistniejący obecnie balkon w 3 kondygnacji. Elewację wieńczy profilowany gzyms. W partiach ryzalitowych występuje nad nim metalowa balustrada ażurowa mocowana w 2 niskich murowanych cokołach umieszczonych nad ryzalitami.

Elewacja oficyny 12-osiowa przedzielona gzymsem nad parterem. Instalacje: elektryczna, wodociągowo-kanalizacyjna.
