OSRODEK DOKUMENTACJI
ZABYTEKOW W WARSZAWIE
KARTA EWIDENCYJNA ZABYTEKOW
ARCHITEKTURY I BUDOWNICTWA

1. Obiekt
DOM MIESZKALNY / KAMIENICA /

2. Czas powstania
1911 r.

4. Adres
ul. 3 Maja 12
nr hipoteczny [redacted]

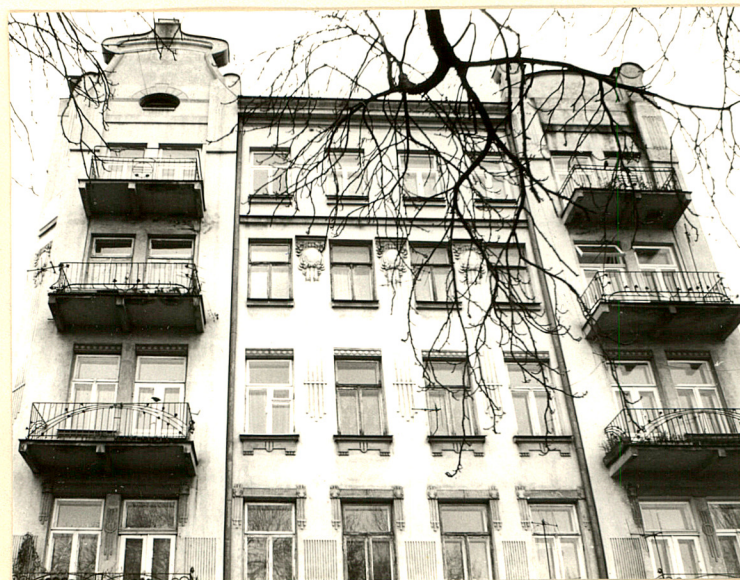
Fot.2 Fragment elewacji frontowej/wsch./

Elewacje: Kamienica narożna o dwóch reprezentacyjnych elewacjach /wsch. i pd./ opracowanych analogicznie. Pd.-wsch. naroże wyeksponowane, zaakcentowane pozornymi ryzalitami zwieńczonymi wysokimi szczytami o falistym wykroju. Pomiędzy ryzalitami ścięty narożnik w zwieńczeniu którego data "1911" w owalu, poniżej medalion z wstęgami i odwrócona półkolumnienka w przyziemiu. Osie skrajne obu elewacji również podkreślone pseudoryzalitami o skromniejszych szczytach. Elewacja frontowa /wsch./ pięciokondygnacyjowa, ośmioosiowa z dwuosiowymi ryzalitami bocznymi, w których okna balkonowe. Parter o nieco odmiennym rytmie otworów - z zamkniętym półkoliście wejściem przesuniętym ku pd. Elewacja podzielona przy pomocy gzymsów kordonowych na trzy strefy: parter z wyodrębnionym w przyziemiu cokołem i poziomym boniowaniem powyżej; reprezentacyjną partię środkową obejmującą trzy piętra, ozdobioną medalionami ze spływającymi w dół prostymi wstęgami umieszczonymi w osiach międzyokiennych drugiego i trzeciego piętra; ostatnia kondygnacja pozbawiona dekoracji, zwieńczona wielouskokowym gzymsem. Otwory okienne prostokątne, na pierwszym piętrze w obramieniach o charakterze uszaków powtarzających motyw medalionu z opadającymi wstęgami, na drugim - zwieńczone opaskami w tynku z motywem uproszczonego astragalu; pod oknami ozdobne gzymsy. W szczytach pd.-wsch. naroża niewielkie owalne świetliki. Balkony o metalowych kratkach dekorowanych motywem wici roślinnej i kwiatowej. Elewacja pd. dziesięcioosiowa z półkoliście zamkniętym otworem bramowym w skrajnej osi zach.; bez balkonów; podziały i detal architektoniczny jak w elewacji wsch. Elewacje pn. i zach. pozbawione dekoracji. W narożu od strony podwórza drewniane przeszklone galerie na całej wysokości kamienicy.

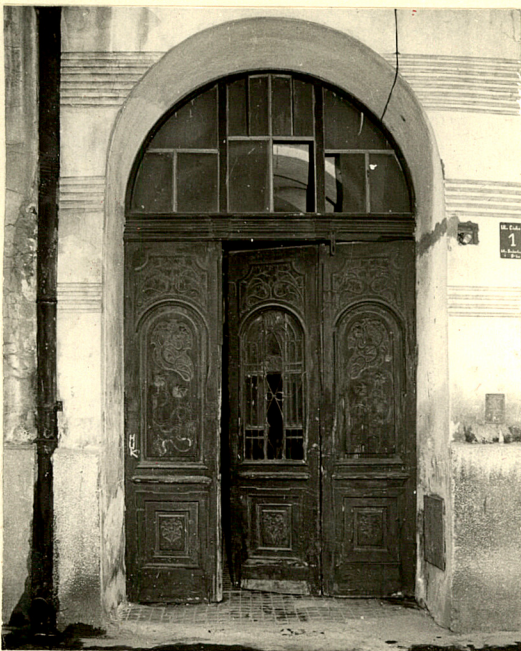
Brama wjazdowa od
ul. Cichej

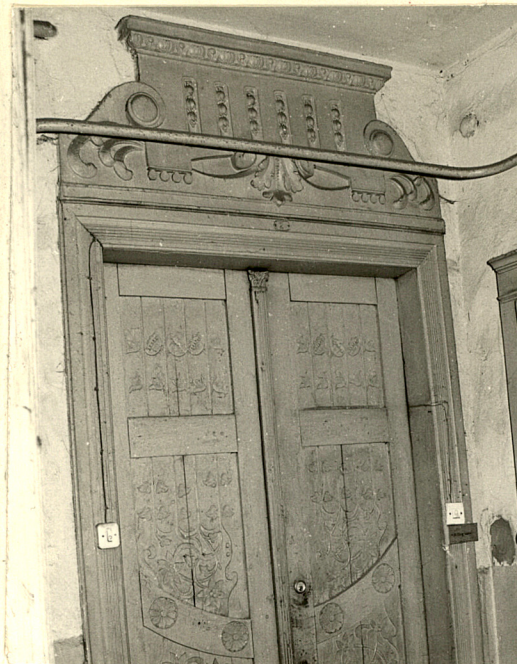
Drzwi i oddrzwia na
parterze

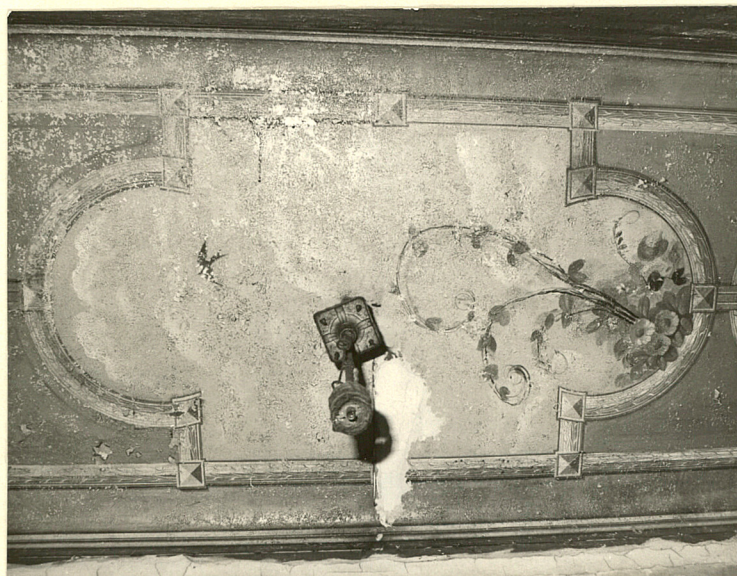
Polichromia
na suficie klatki schodowej

<p>14. Kubatura</p> <p>ok. 6800 m³</p>	<p>15. Powierzchnia użytkowa</p> <p>ok. 390 m²</p>	<p>16. Przeznaczenie pierwotne</p> <p>mieszkalne</p>	<p>17. Urzyczkowanie obecne</p> <p>mieszkalne, handlowo-usługowe</p>
<p>18. Prace budowlane i konserwatorskie, ich przebieg i dokumentacja</p> <p>por.p.12</p>		<p>19. stan zachowania (fundamenty, ściany zewnętrzne, ściany wewnętrzne, sklepienia, stropy konstrukcje dachowe, pokrycie dachu, wyposażenie i instalacje)</p> <p>Stan techniczny obiektu dobry. Zniszczone tynki od strony podwórza, częściowo zniszczone drewniane galerie, bardzo zniszczone malowidła na parterze klatki schodowej.</p> <p>20. Najpilniejsze postulaty konserwatorskie</p> <p>Niezbędna natychmiastowa konserwacja malowideł w klatce schodowej od ul. 3 Maja.</p>
