Województwo: Lubuskie zielonogórskie		KARTA CMENTARZA		Nr 7117 N
A	1. Miejscowość GROTÓW I	6. Nazwa cmentarza (ew. nazwa dawna) cmentarz przykościelny		B

WKŁADKA NR 1 DO KARTY EWIDENCYJNEJ CMENTARZA – GROTÓW I

WKŁADKA NR 2 DO KARTY EWIDENCYJNEJ CMENTARZA – GROTÓW I

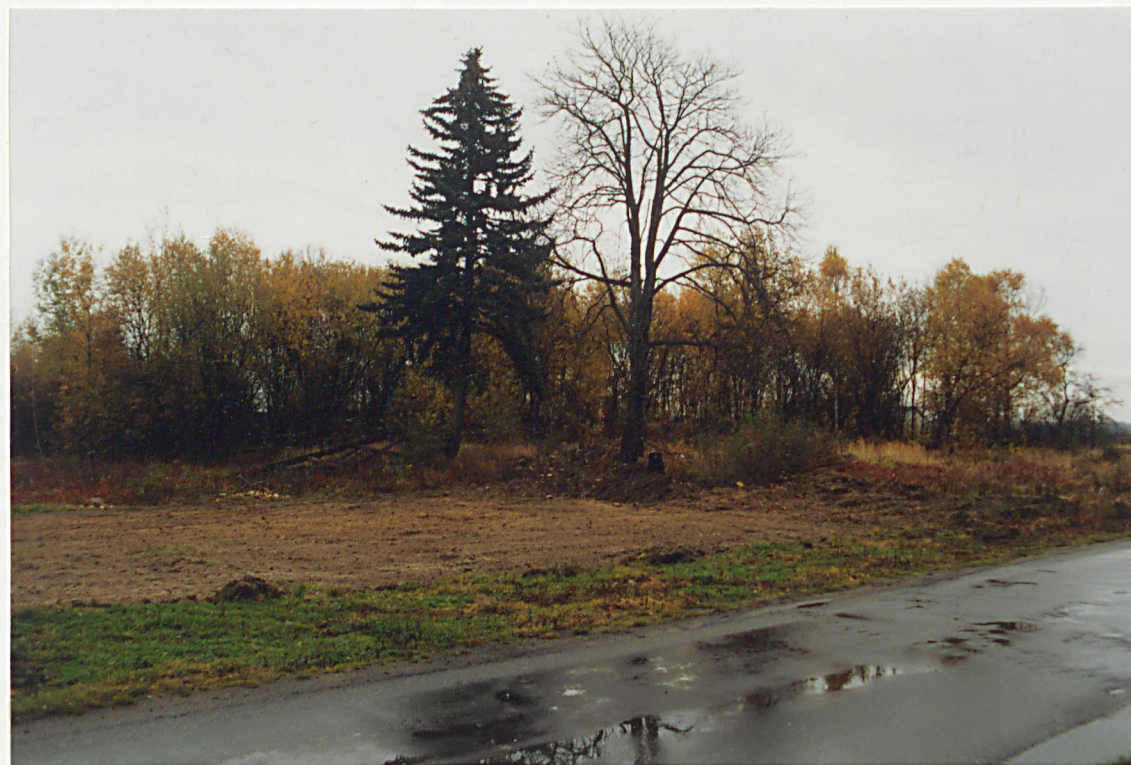
1

1. Widok ogólny na cmentarz od strony południowo-zachodniej.
2. Widok ogólny na cmentarz od strony południowo-wschodniej.
3. Widok ogólny północnej części cmentarza.
4. Pozostałość muru kamiennego.
5. Zdewastowane nagrobki.
6. Widok ogólny na wschodnią granicę cmentarza.
7. Zdewastowany nagrobek

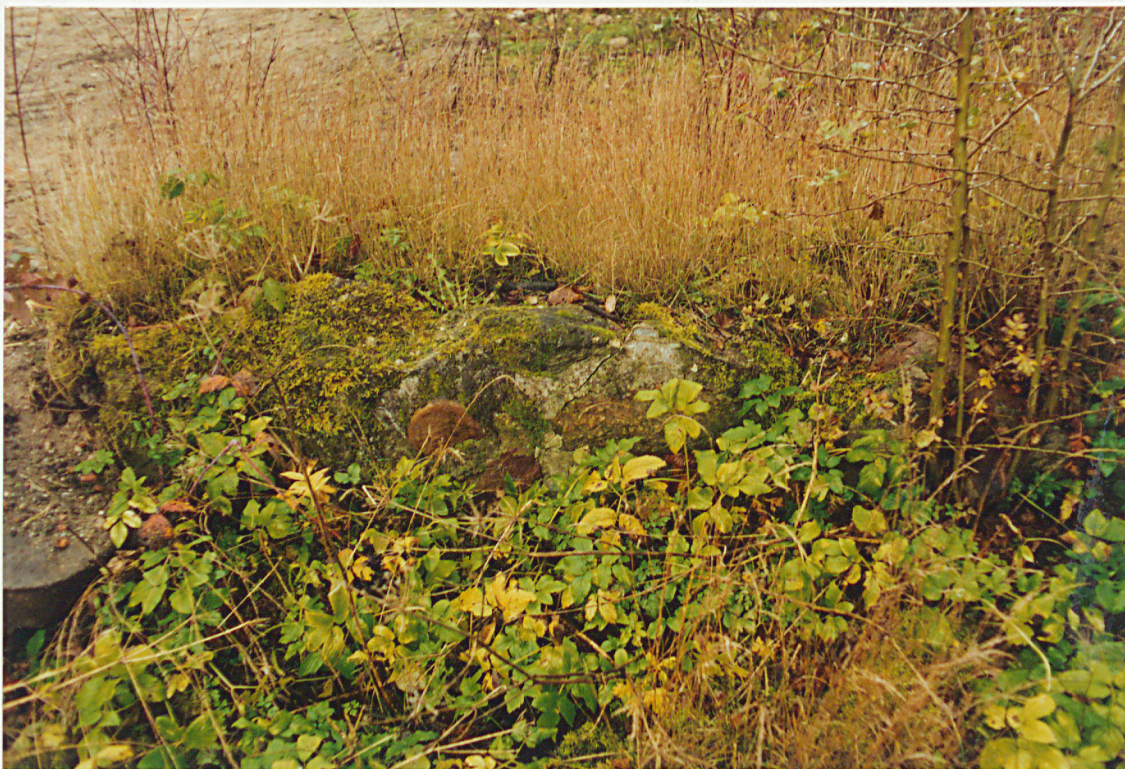
4

Pierwotnie cmentarz otoczony był murem kamiennym zbudowanym z kamienia polnego nie obrabianego łączonego zaprawą wapienno-piaskową; obecnie reliktów jego zachowały się przede wszystkim w jego północnej partii, fragmentarycznie na niewielkim odcinku również w części wschodniej i zachodniej; sądząc ze szczątkowo zachowanego starodrzewia, drzewa na terenie cmentarza sadzone były przy murze, nie znamy dokładnej lokalizacji kościoła na terenie cmentarza; obecnie północna część cmentarza gęsto porośnięta jest samosiejkami: klonu, lipy, jesionu, brzozy, południową zaś porasta trawa oraz krzewy dzikiej róży, głogu i jeżyny; fragmenty zdewastowanych nagrobków zostały złożone w południowo-zachodniej partii cmentarza; obecnie teren cmentarza pełni rolę dzikiego wysypiska śmieci.
