Województwo <b>Lubuskie</b> zielonogórskie		<b>KARTA CMENTARZA</b>		Nr <b>7114</b>

<b>A</b>	1. Miejscowość GRABKÓW	6. Nazwa cmentarza (ew. nazwa dawna) cmentarz parafialny		<b>B</b>	13. Najstarszy istniejący nagrobek (data) -	15. Groby o znaczeniu historycznym lub osób szczególnie zasłużonych -

## WKŁADKA NR 1 KARTY EWIDENCYJNEJ CMENTARZA - GRABKÓW

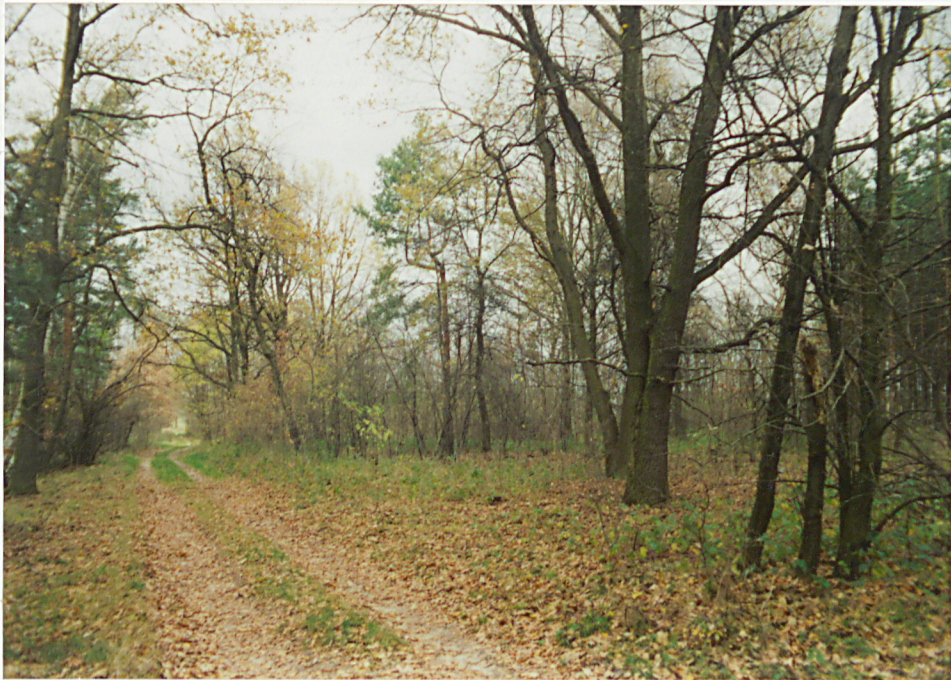
1. Widok ogólny na wschodnią granicę cmentarza.
2. Zdewastowany nagrobek.
3. Nagrobek w formie pnia dębu.

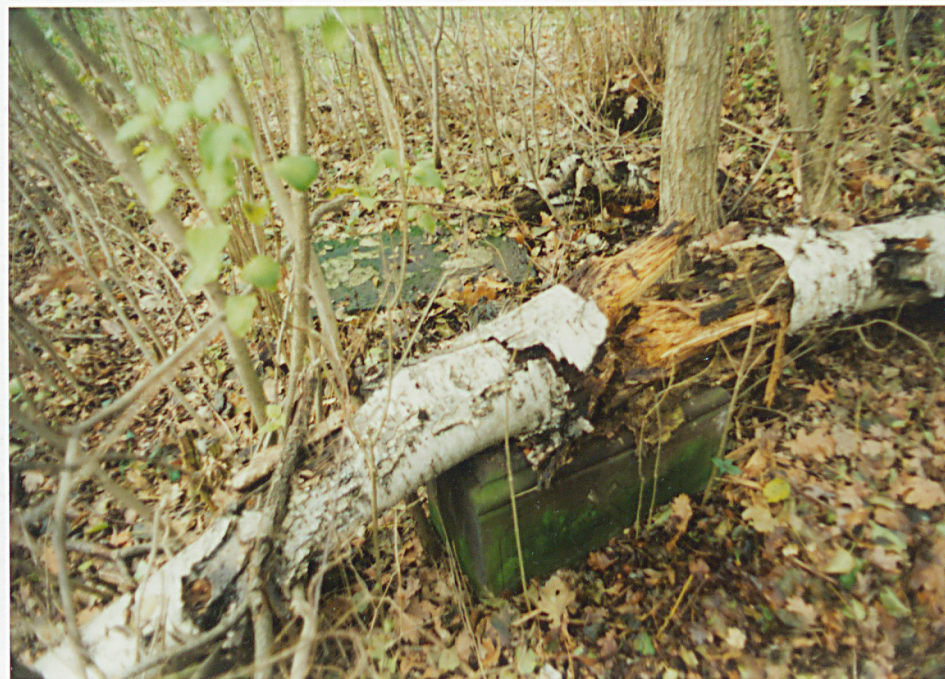
19. Które elementy wpisane są do rejestru zabytków:  -								26. Istniejące zagrożenia  dalsza dewastacja nagrobków, dzika wycinka starodrzewia, rozrastające się wysypisko śmieci

20. STARODRZEW		ilość	Ø pnia w cm	Stan zdrowotny				27. Wnioski w zakresie prac:  - porządkowych uporządkowanie zdewastowanych nagrobków, wycięcie samosiejek - remontowych zlikwidowanie dzikiego wysypiska śmieci - konserwatorskich
lipa		nie	występuje					
kasztanowiec		nie	występuje					
jesion		nie	występuje					
tuja (żywołnik)		2	obw. 0,8-2,6 m.	dobry				
dąb		12	obw. 1,0-3,9 m.	dobry				
brzoza		3	obw. 1,4-1,8 m	dobry

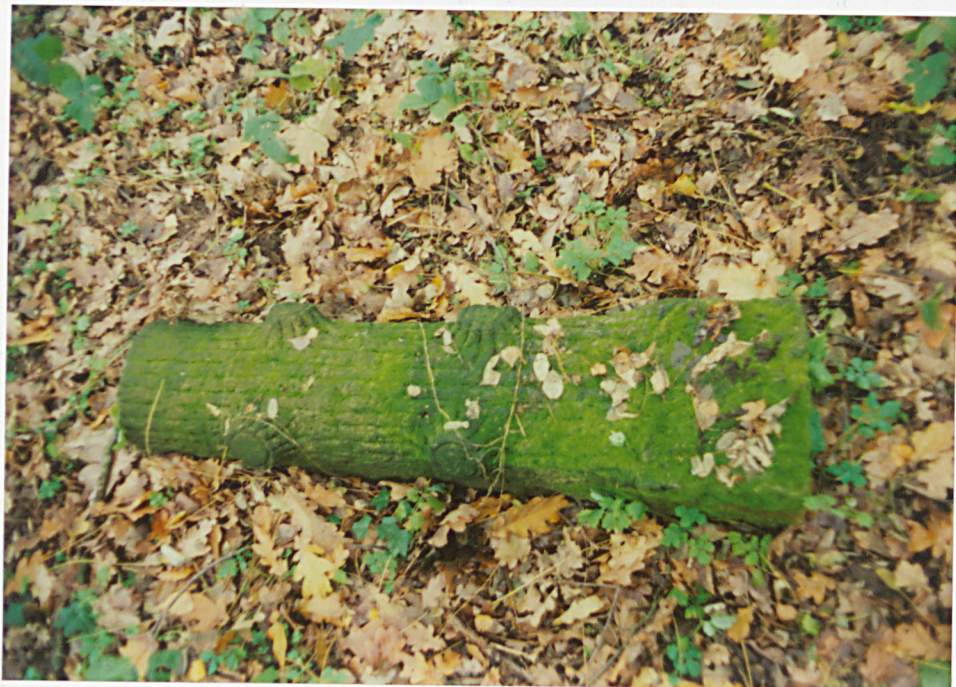
3

północ-południe, z niewielkim odchyleniem w kierunku wschodnim; pierwotnie ogrodzony, po ogrodzeniu zostały dwa słupki granitowe; poza ogrodzeniem granice wyznaczały także szpalery drzew, głównie: dębów, w mniejszym stopniu robinii i brzoź, w chwili obecnej zachowane w stanie szczątkowym; granica północna jest nieczytelna; cały teren cmentarza zasypana jest śmieciami (dzikie wysypisko śmieci dla wsi Grabków – obecnie używane sporadycznie); jedyne zachowane nagrobki znajdują się w południowo-wschodniej partii cmentarza, na ich podstawie możemy stwierdzić, że zmarłych chowano wzdłuż osi wschód-zachód; niedaleko centralnej części wschodniej granicy leży nagrobek w formie pnia dębu; część nagrobków została rozwleczona daleko poza obszar cmentarza.
