12/3 STAJNIA OB.MAGAZYN, NR 2

IV ćw.XIX w.

STARY DWOREK

STAJNIA OB.MAGAZYN, NR 2

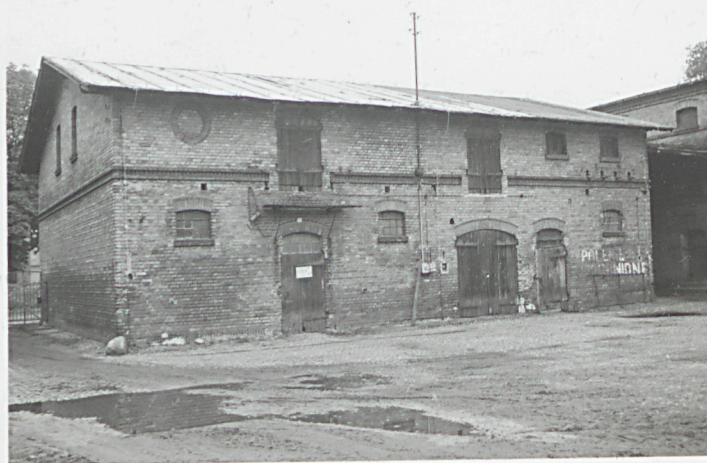
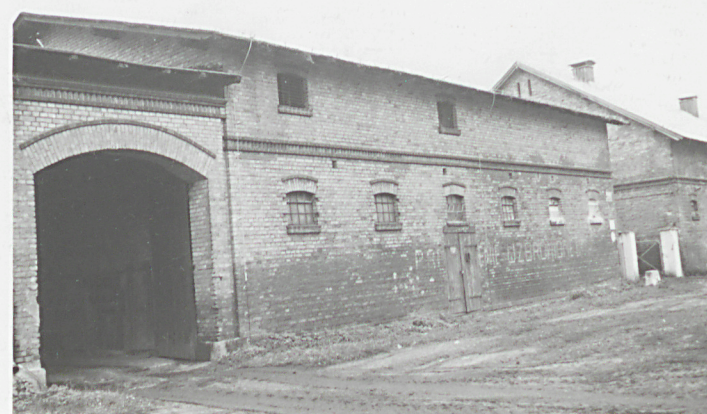
1 2

- 1.2.widok ogólny
- 3.elewacja frontowa W
- 4.elewacja tylna E
- 5.elewacja boczna S

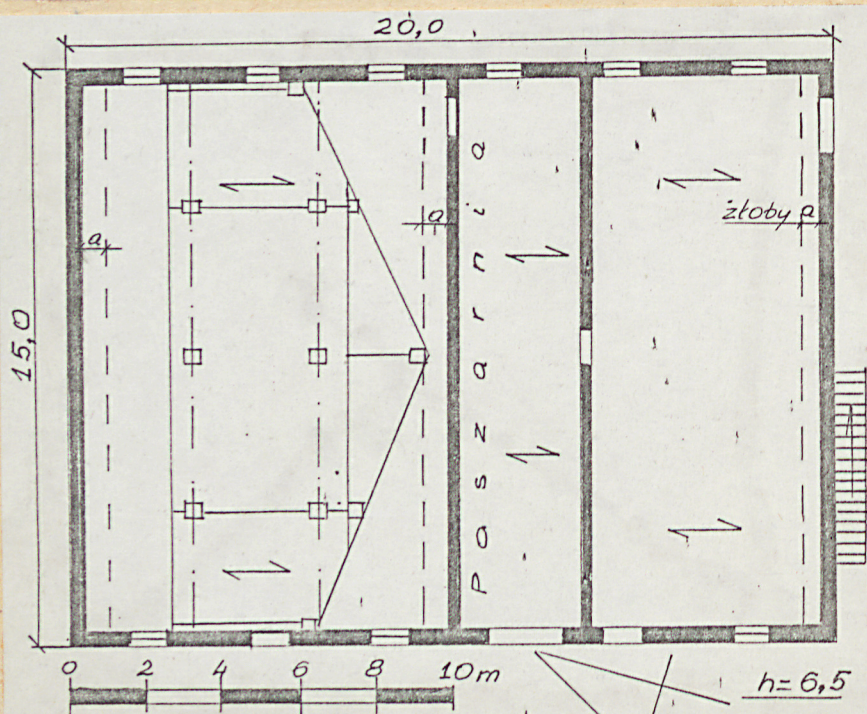
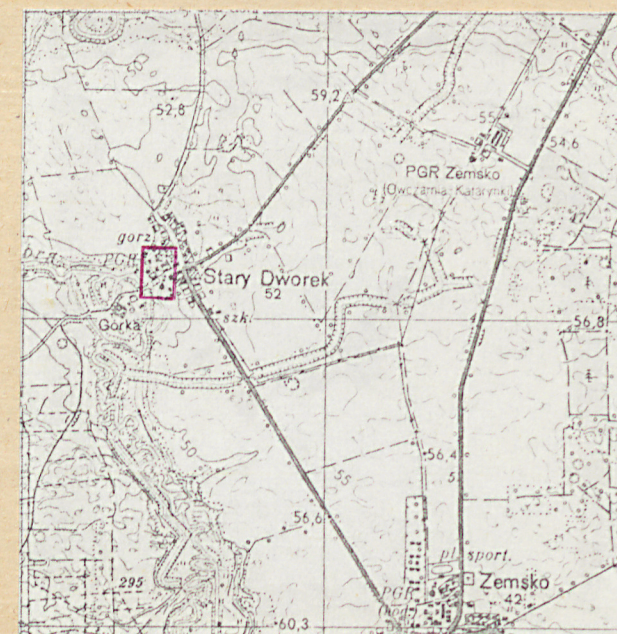
Opisywany obiekt stajnia z paszarnią usytuowany został tuż przy bramie wjazdowej do obejścia, we wschodniej jego części. Stajnia gdzie trzymano konie robocze i wyjazdowe była niezbędną w gospodarstwie typu wielkoobszarowego.

Ściany: posadowiony na podmurówce z kamieni, ściany wykonane z cegły w układzie krzyżowym, wewnątrz tynkowane, bielone.

Stropy: drewniane belki stropowe odeskowane, wsparte drewnianymi podciągami leżącymi na słupach oraz na ścianach.

Wieżba dachowa: krokwie związane kleszczami leżą na kalenicy, płatwiach wspartych ścianami stolców pionowych i na ścianie kolankowej.

Pokrycie dachu: papą przybitą do desek.

Bryła: jednokondygnacyjny, dach dwuspadowy z poddaszem użytkowym; zewnętrzne schody na poddasze przy ścianie szczytowej-południowej.

Elewacja zachodnia: nieregularna, 6 osiowa. Na czwartej osi-licząc od lewej strony-duże wrota do paszarni, na osi 2 oraz 5 wejścia do stajni, a na osi 1, 3, oraz 6 otwory okienne. Wszystkie otwory zamknięte odcinkowo z gzymsami /częściowo uszkodzonymi/, okna z podokiennikami. Gzyms działowy przerwany przez dwa odcinkowe otwory załadunkowe poddasza, usytuowane na wysokości 2 i 4 osi. Poza tym w partii poddasza po prawej /południowej/ stronie dwa odcinkowo zamknięte otwory świetlne / w skrajny obecnie wstawiono okno/ z gzymsami i podokiennikami, a po lewej /północnej/ na 1 osi zblendowany okrągły otwór w ceglany obramieniu typu "wół oko". Poniżej i powyżej gzymsu działowego małe otworki o funkcji wentylacyjnej.

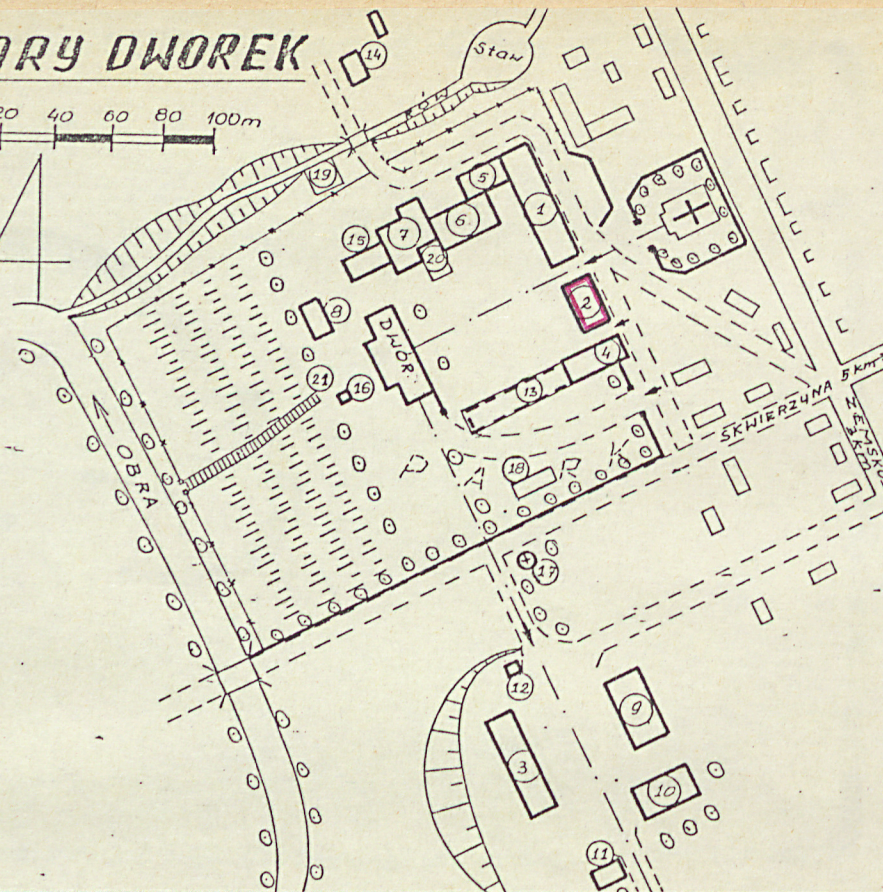
- 1.obora ob.mag.zboża
- 2.stajnia ob.magazyn
- 3.obora
- 4.spichlerz z powozownią
- 5.cieletnik
- 6.stodoła ob.magazyn
- 7.gorzelnia
- 8.kuźnia
- 9.stodoła
- 10.stodoła
- 11.szopa
- 12.transformator
- 13.wiata
- 14.dom mieszkalny
- 15.dom mieszkalny
- 16.studnia
- 17.kapliczka
- 18.nowa wiata
- 19.oczyszczalnia ścieków
- 20.nowa kotłownia
- 21.schody

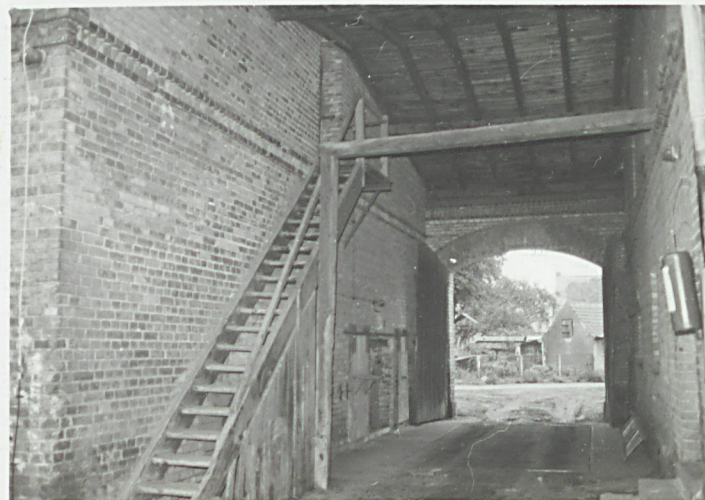
5

Elewacja południowa: po prawej stronie elewacji /wschodniej/ pomieszczenie wagi z drzwiami przesuwными na szynach. Drewniane schody dostawione do lica ściany prowadzą do odcinkowego otworu wejściowego poddasza. Gzyms działowy. Na połowie kondygnacji wysokości kondygnacji poddasza wyprowadzony na belkowaniu drewnianym dwuspadowy dach, łączący stajnię ze spichlerzem /obiekt nr 4/ i stanowiący zadaszenie bramy przejazdowej do obejścia.

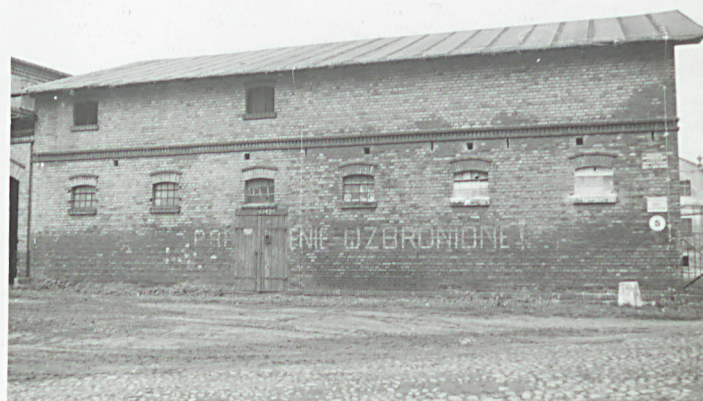
4

Elewacja wschodnia: 6 osiowa. Wszystkie otwory okienne odcinkowo zamknięte z gzymsami i podokiennikami. Poniżej okna na 3 osi licząc od lewej strony otwór wejściowy, prostokątny. Poniżej gzymsu działowego małe otworki o funkcji wentylacyjnej. W partii poddasza na wysokości 1 i 3 osi - licząc od lewej strony - dwa odcinkowe otwory świetlne z gzymsami i podokiennikami. Pomiedzy obiektami: opisywanej stajni i spichlerza /nr 4/ odcinkowo zamknięty szeroki otwór bramy przejazdowej z dwuskrzydłowymi wrotami. Nad łukiem bramy gzyms ceglany.
