1. Obiekt

MŁYN WODNY

1826 r.

B O G D A N I E C

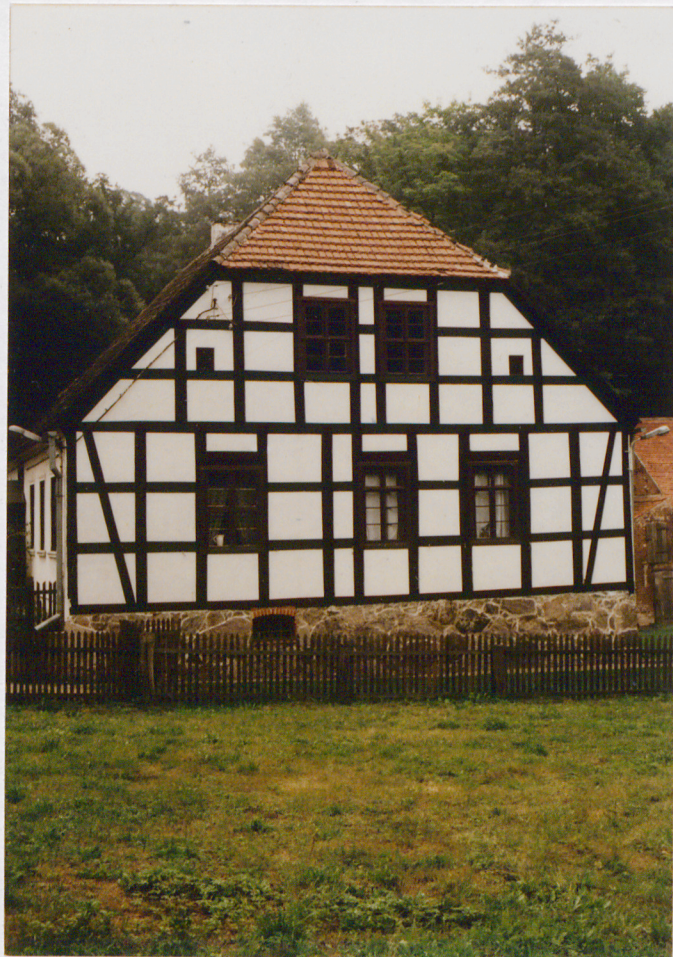
3

1. Elewacja frontowa (północna)
2. Elewacja południowa (podwórzowa)
3. Elewacja szczytowa zachodnia, z odsłoniętą konstrukcją ryglową
4. Elewacja wschodnia z budynkiem pędni
5. Dwuskrzydłowe drzwi frontowe do części mieszkalnej
6. Czteroskrzydłowe okno ościeżnicowo-krosnowe w elewacji północnej
7. Czteroskrzydłowe okno ościeżnicowo-krosnowe w elewacji zachodniej
8. Czteroskrzydłowe okno ościeżnicowe w elewacji zachodniej
9. Wnętrze hali młyńskiej z mlewnikami walcowymi
10. Fragment więźby dachowej - widok na wiązar dachowy

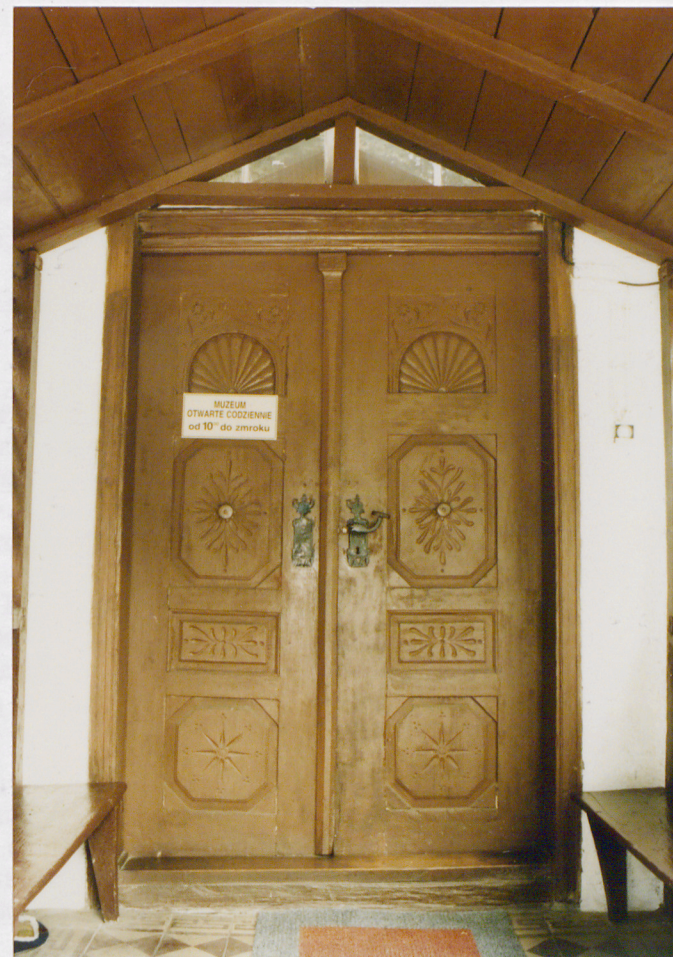
5

**Stolarka drzwiowa:** historyczna, typologicznie zróżnicowana. Drzwi zewnętrzne do części mieszkalnej (fot. 5) i młyńskiej jednorodne - dwuskrzydłowe, ramowo-płycinowe, z 2-półowymi nadświetlami, zawieszone na hakowych (tarczowych) zawiasach, zaopatrzone w zamek puszkowy i pionową zasuwę; każde skrzydło posiada cztery, ozdobnie opracowane płyciny (motywy geometryczne i roślinne); w/opisane drzwi pochodzą z czasów budowy obiektu.

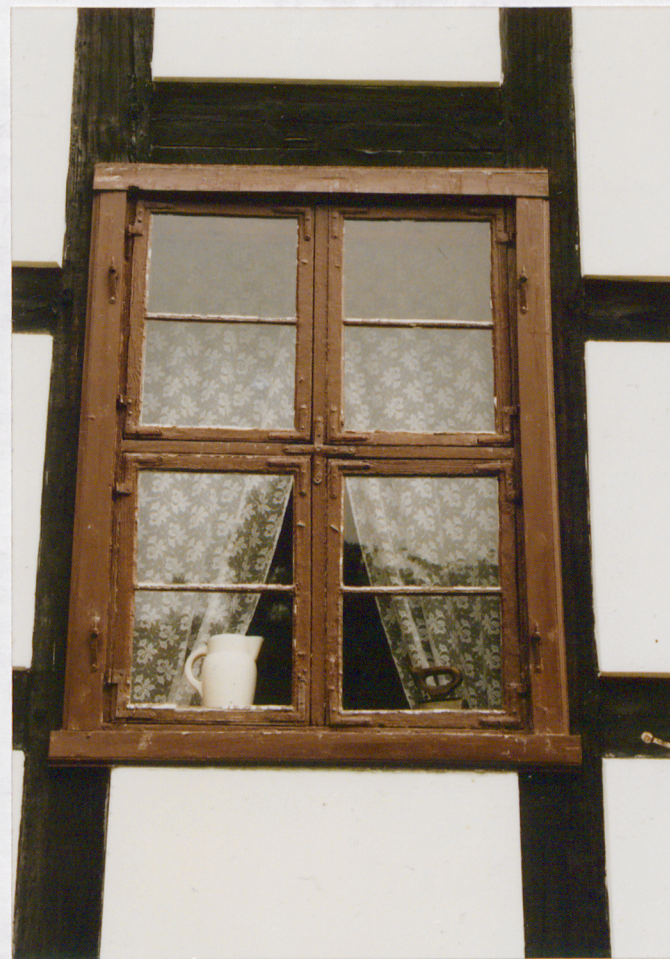
8

**Stolarka okienna:** typologicznie i chronologicznie zróżnicowana, przy czym całość pochodzi sprzed 1945 r. Najstarsze okna występują w ścianie zachodniej (na parterze i strychu), które pochodzą z czasów budowy obiektu. Są to okna (fot. 8) pojedyncze, ościeżnicowe, czteroskrzydłowe, otwierane na zewnątrz, dzielone krzyżem równoramiennym; skrzydła posiadają poziomą szczeblinę; okna na poddaszu mają konstrukcję ościeżnicowo-krosnową i otwierają się do środka. Drugą grupę stanowią okna ościeżnicowo-krosnowe, 4-skrzydłowe, dzielone asymetrycznym (półwałkowatym) krzyżem okiennym, ze szczeblinami w dolnych skrzydłach, zamykane na zakrętki okienne - fot. 7; okna te występują w szczycie zachodnim i częściowo w ścianie północnej. Pozostałe okna o konstrukcji ościeżnicowo-krosnowej, 4-skrzydłowe, dzielone asymetrycznymi krzyżami, które posiadają profilowane ślęmienia i pseudokolumnkowe słupki (fot. 6). Pierwotnie większość okien parteru posiadała dwuskrzydłowe okiennice deskowe; obecnie zachowane tylko pośrodku obu ścian długich.

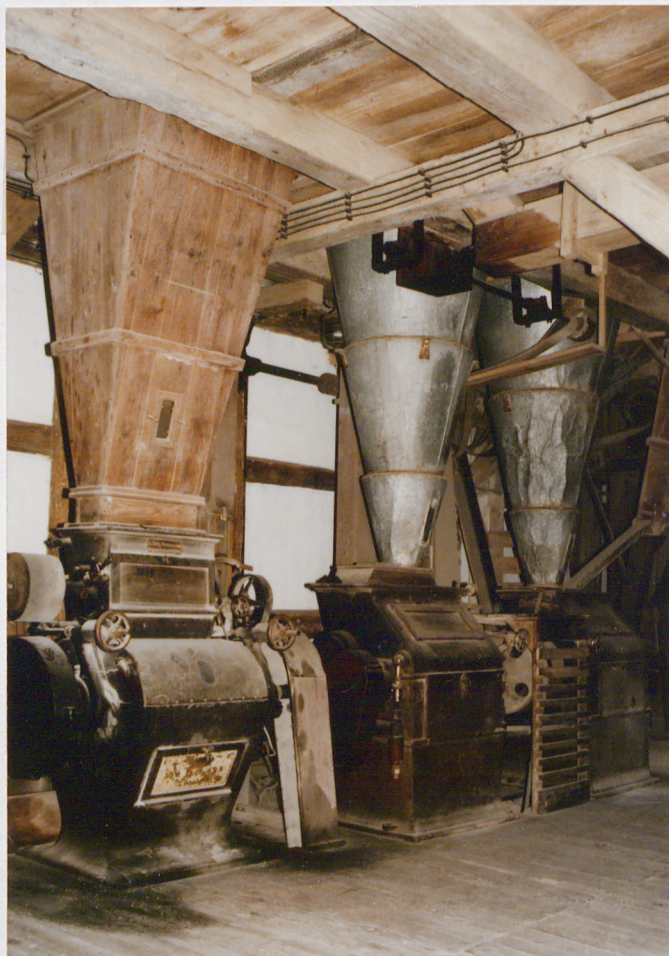
W młynie zachowało się wiele elementów historycznego wyposażenia, choć praktycznie brak urządzeń z czasów budowy obiektu. Na szczególną uwagę zasługują maszyny robocze oraz urządzenia transportowe, które reprezentują stosunkowo wysoki poziom techniczny, umożliwiający zastosowanie złożonej technologii przemiału.

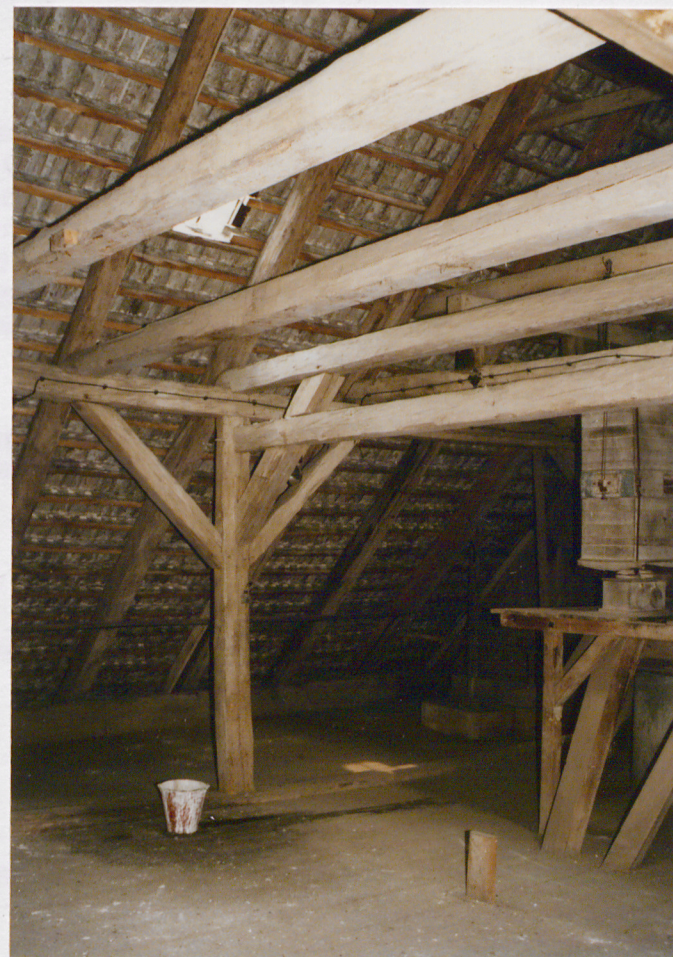
**Wieżba dachowa** - pierwotna, oryginalna. Jest to konstrukcja (fot. 10) krokwiowo-jętkowa z obustronnymi podporami stolcowymi i płatwiami pośrednimi. Stopy krokwi osadzone w belkach stropowych, zaś dolne końce wsparte dodatkowo na płatwiach stopowych. Poszczególne wiązary usztywnione są mieczami i rozporami. Elementy wieżby dachowej o ręcznej obróbce budulca ("od topora"), w formie kanciaków o zróżnicowanych przekrojach: krokwie 18 x 20 cm, stolce i płatwie pośrednie 20 x 22 cm. Naczółki ukształtowane z półkrokwi, wspartych górną na pełnym wiązarze krokwiowym, a dołem na oczepie ściany ryglowej szczytu. Daszki ganków frontowych oraz południowej klatki schodowej o konstrukcji krokwiowo-płatwiowej.
