EWANGELICKI, ob. murem - kam.
KOŚCIÓŁ PARAF. P.W. WSZYSTKICH ŚWIĘTYCH

2. Czas powstania
 XVII W., 1725 r

3. Miejscowość **BRODY**

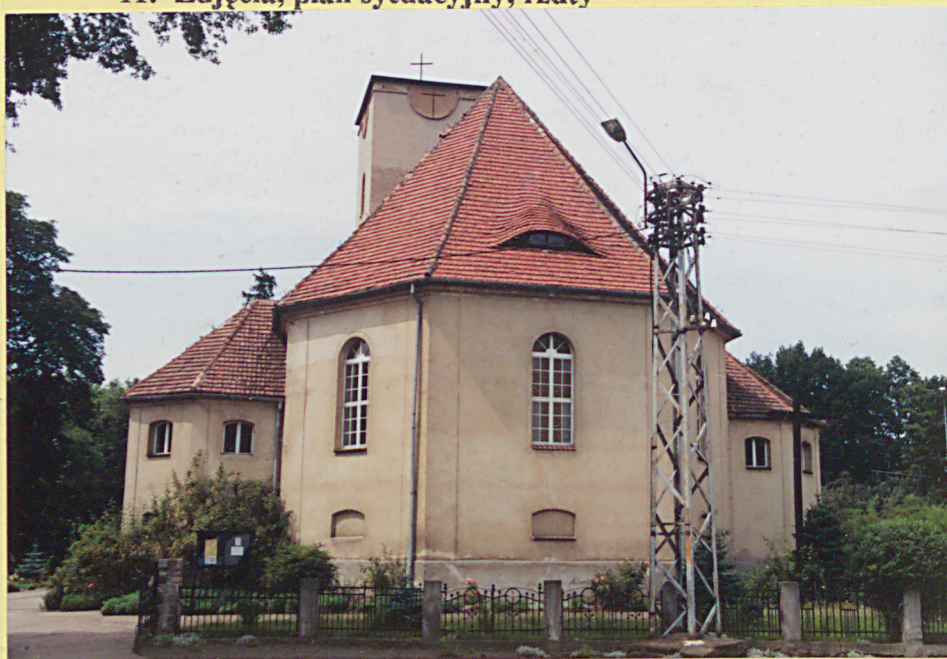
1. widok od wsch.
2. rys. - przekrój więzby
3. plan sytuacyjny
4. widok od strony pd.-zach.
5. widok od strony pn.-wsch.
6. rzut przyziemia
7. wnętrze kościoła - widok na ołtarz gł., empory i
 łóżę kolatorską
8. plan orientacyjny
