1. Obiekt
KOŚCIÓŁ PAR. P.W. ŚW. ANDRZEJA

3. Miejscowość Jabłonów

11. Zdjęcia, plan sytuacyjny, rzuty

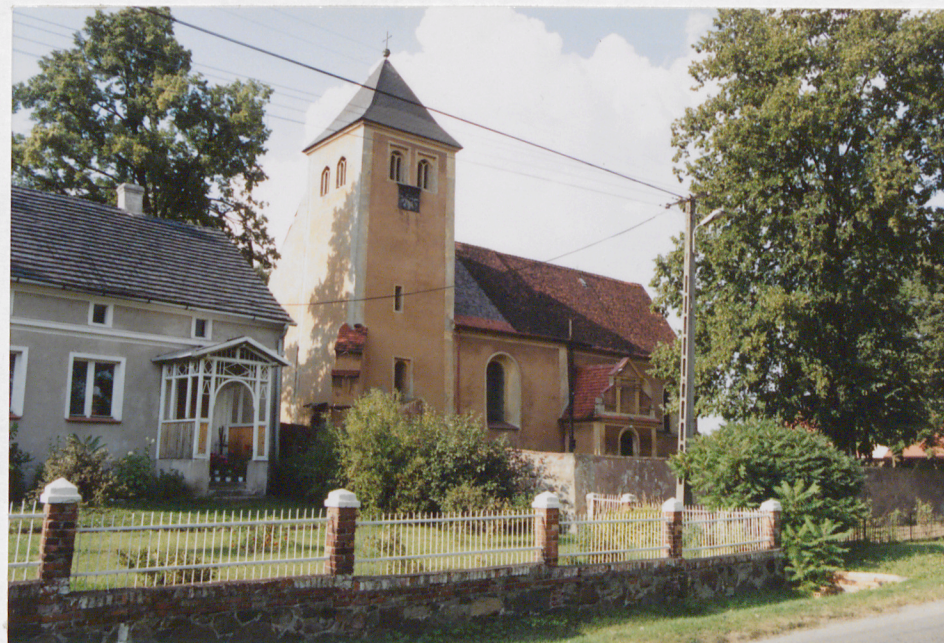
1. plan orientacyjny
2. widok od pd.-zach.
3. plan sytuacyjny
4. rzut przyziemia
5. widok od pn.-zach.
6. widok wieży
7. widok elewacji nawy od pd.-zach.
8. wejście na wieżę
9. brama w okalającym murze
10. portal
