BUDYNEK MIESZKALNY – KAMIENICA

BYTOM ODRZAŃSKI

ul. Rynek 22-23-24
67 – 115 Bytom Odrzański

1. Miejscowość BYTOM ODRZAŃSKI	2. Obiekt (nazwa jak na karcie) BUDYNEK MIESZKALNY– KAMIENICA	3. Zawartość wkładki (nazwa obiektu lub materiału uzupełniającego) cd. historii i opisu, spis materiału fotograficznego, plan orientacyjny
--	---	--

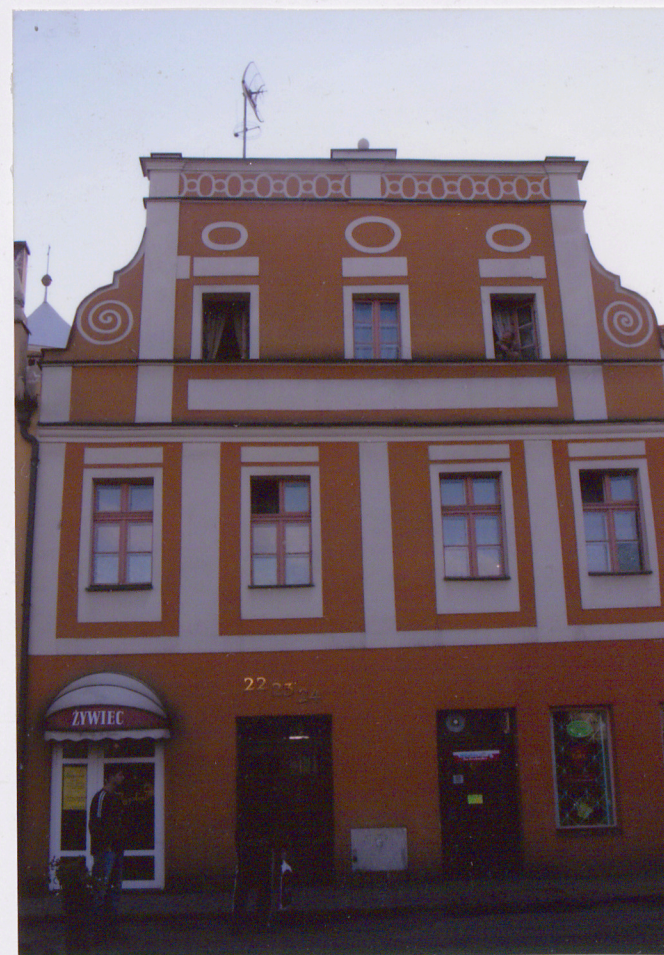
Elewacja pn. – fasada dwukondygnacyjna, zwieńczona prostokątnym, kotarowym szczytem ujętym w spływy wolutowe. Ściana pomalowana na kolor pomarańczowy, dekorowana szerokim płaskim detałem architektonicznym i linearnym detałem dekoracyjnym, wypracowanym w tynku. Gładkie przyziemie budynku przeprute jest trzema, zróżnicowanymi w szerokościach, otworami drzwi i dwoma wąskimi, prostokątnymi oknami – w części zach. Kondygnacja, za pomocą szerokich lizen połączonych u nasady pasem gładkiego tynku i z zwieńczeniu – wyładowanym, profilowanym gzymsem koronującym, podzielona na cztery kwatery. W każdej – prostokątne okno w szerokiej, płaskiej opasce, z poziomą, płaską płyciną – w zwieńczeniu. Dolna część szczytu, wydzielona wyładowanym gzymsem – w

1. Widok budynku od pn.zach.
2. Fasada – elewacja pn.
3. Elewacja pd.
4. Drzwi w elewacji pd.
5. Stolarka okna w elewacji pd.
6. Środkowa część przyziemia budynku – widok od pn.
7. Szeroki korytarz w pn. części budynku – widok od pd.
8. Korytarz pd. – widok od pn.
9. Klatka schodowa – widok z kondygnacji poddasza
10. Dekoracyjna podłoga sieni – fragment
11. Dekoracyjna podłoga sieni – fragment
12. Sklepienie piwnic w części wsch.

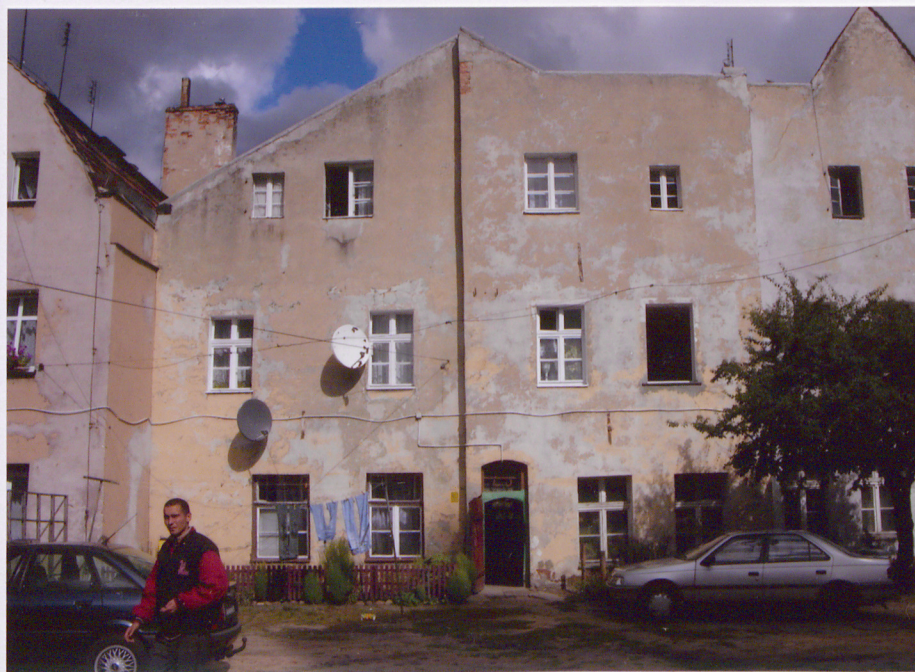
3.

Elewacja pd. – pozbawiona cech stylowych, w części zach. dwukondygnacyjna, dwuosiowa, zwieńczona trójkątnym półszczytem. Część wsch. - wysunięta ryzalitowo, trójkondygnacyjna, z trójkątnym wzniesieniem muru – na granicy budynków; w górnych kondygnacjach – dwuosiowa, w przyziemiu przeparta parą okien (poza osiami otworów górnych) i wąskim otworem drzwi wykrojonym w łuk odcinkowy, z węższą nadświetlnią, również wykrojoną w łuk odcinkowy. Okna prostokątne, zróżnicowane w rozmiarach.

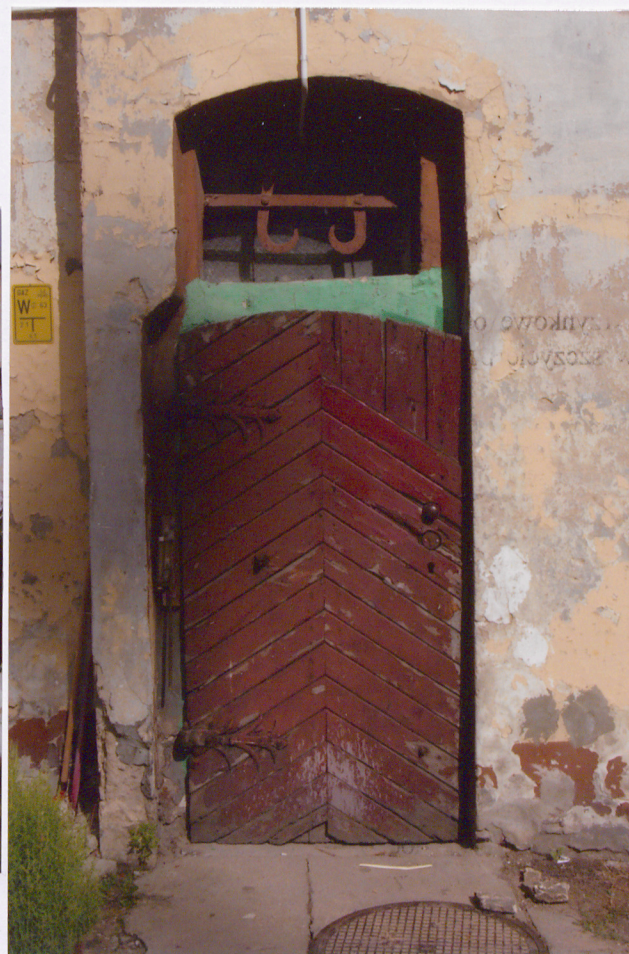
4.

Drzwi zewnętrzne W fasadzie szerokie drzwi jednoskrzydłowe, z prostokątnym, wąskim jednodzielnym krosnowym nadświetlem; skrzydło płycinowo – ramowe, w górnych kwaterach szklone - pierwotnie w sześciu, obecnie w dwóch górnych. Drzwi w elewacji pd. – wykrojone w łuk odcinkowy, deskowo – listwowe, opierane w jodełkę, na zawiasach pasowych; z węższą, jednopodziałową, krosno-

wą nadświetlnią, wykrojoną w łuk odcinkowy. Ponadto współczesne drzwi plastikowe, półtoraskrzydłowe i drewniane, jednoskrzydłowe.

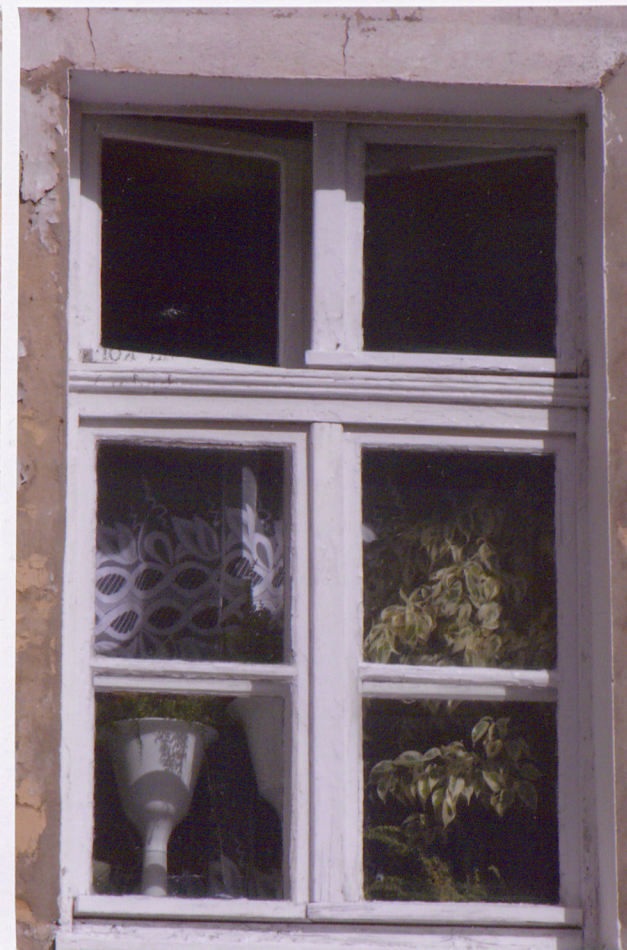
5.

Otwory. *Otwory okienne.* Wszystkie otwory okienne w kształcie stojącego prostokąta nieco zróżnicowane w proporcjach; w fasadzie najwyższe i smukłe okna znajdują się w przyziemiu, najmniejsze - w dolnej kondygnacji szczytu; w elewacji pd. – większe zróżnicowanie proporcji. W przyziemiu fasady jednodzielnne okna krosnowe; na piętrze: skrzynkowe, dwudzielne czteropodziałowe, z dwudzielnym nadślemieniem; krzyż pozorny z profilowanym ślemieniem przechodzącym. (analogiczna konstrukcja w przyziemiu i na piętrze elewacji pd.). Na poddaszu – skrzynkowe okna dwudzielne, sześciopodziałowe (analogiczna konstrukcja w szczycie pd.zach. i trzeciej kondygnacji wsch. członu budynku.).

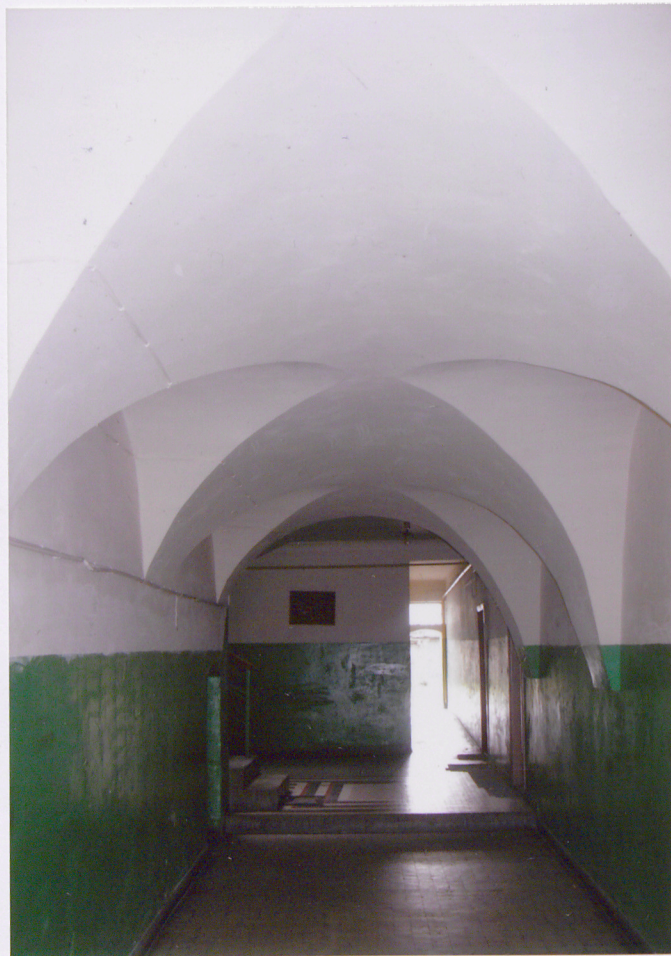
6

WNĘTRZE w przyziemiu czytelny pierwotny układ obydwu połączonych budynków. W pn.zach. części – jednotraktowe wnętrze sklepu, za nim mieszkanie, w części pn. podzielone na szereg mniejszych pomieszczeń. Pośrodku części pn. – szeroki korytarz nakryty kolebką z czterema przesłami symetrycznych lunet, przechodzący w prostokątny hol z nadwieszoną, otwartą klatką schodową z prostokątną duszą. W pd. części budynku – wąski, długi, płasko nakryty korytarz i niewielkie mieszkanie.

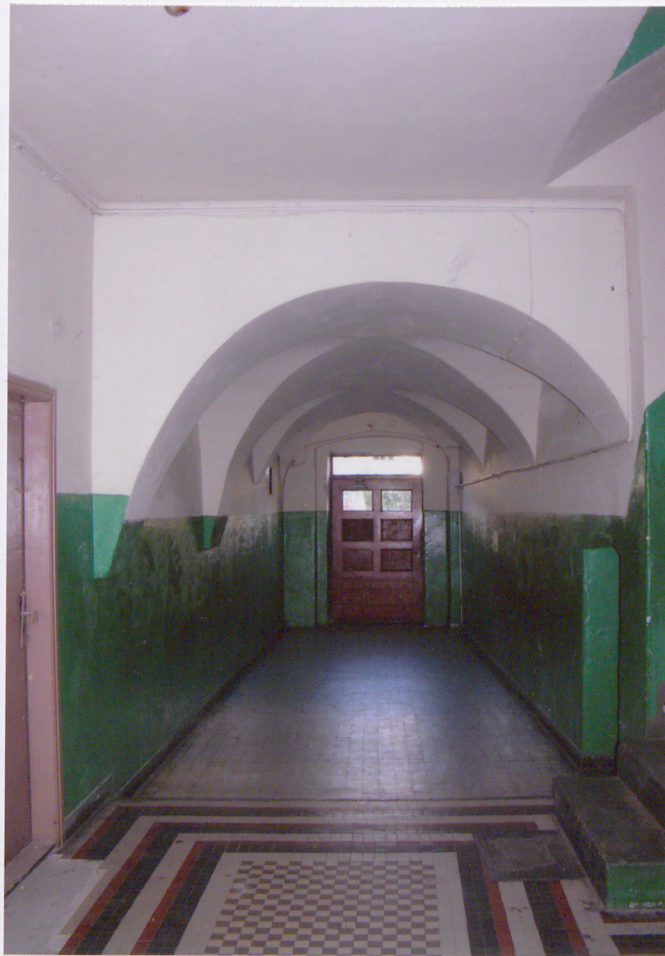
7.

Sklepienia i stropy. W kondygnacji piwnic sklepienia kolebkowe: odcinkowe i pełne. W korytarzu przyziemia - sklepienie kolebkowe z czterema przesłami symetrycznych lunet. Pozostałe stropy - betonowe, otynkowane.

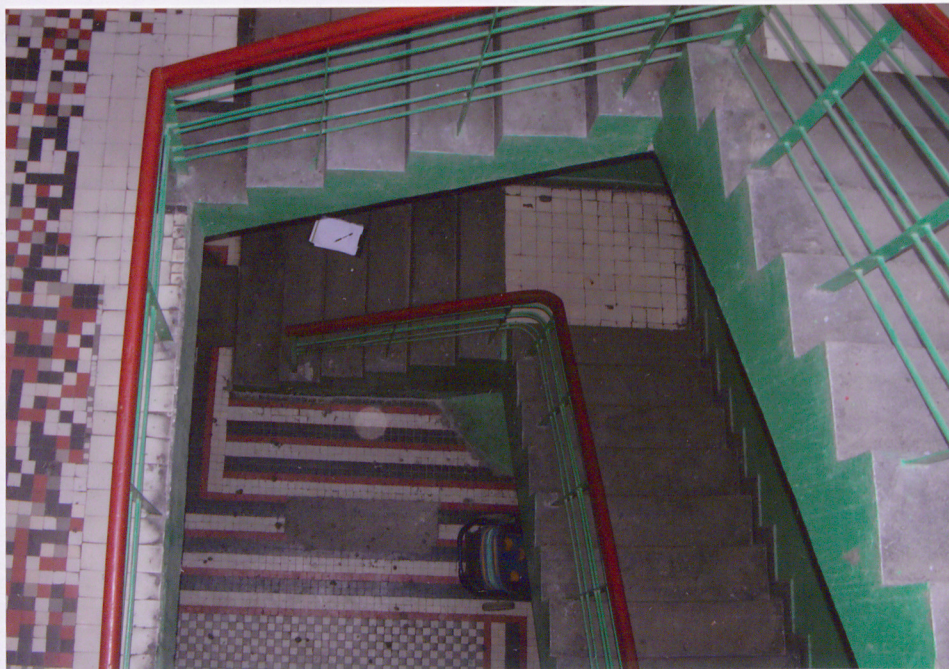
9.

Schody wewnętrzne. Do piwnic ceglane schody dwubiegowe, łamane. W klatce schodowej współczesne schody trójbiegowe, rozdzielone kwadratowymi spocznikami, żelbetowe, podwieszane; balustrada metalowa z poziomych prętów mocowanych do pionowych słupków.

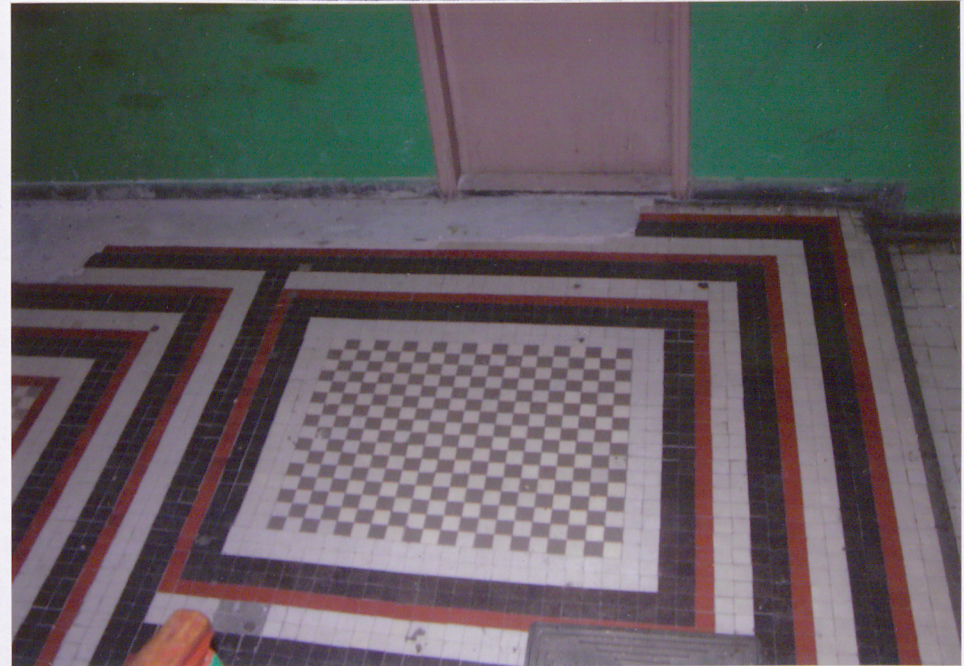
10.

Posadzki i podłogi. W piwnicach - podłóża ziemne (w dużym stopniu zbita posadzka ceglana). W kondygnacjach - posadzki betonowe wyłożone płytkami ceramicznymi i płytkami lastrico; w mieszkaniach podłogi z desek z indywidualnym wykończeniem; w sanitariatach i kuchniach - płytki ceramiczne lub wykładzina typu PCW. W korytarzu przyziemia dekoracyjna posadzka z niewielkich kwadratowych płytek zestawionych we zwór kwadratowych i prostokątnych kwater; kolory płytek: czarny, biały, brązowy i szary. W wąskim korytarzu pd. - posadzka ceramiczna z kwadratowych, szarych kostek. Posadzki piętér klatki schodowej: dowolne zestawienia małych kwadratowych kostek: czarnych, białych, brązowych i szarych w szerokiej bordiurze z większych płytek białych lub - posadzka z małych kwadratowych płytek białych oraz małych kwadratowych kostek białych i szarych w układzie szachownicowym.
