1. Obiekt  
CHLEWNIA /1/  
w zespole folwarcznym

2. Czas powstania  
1852 r.

3. Miejscowość  
P O D L E S I E C

1. Miejscowość	2. Obiekt (nazwa jak w karcie)	3. Zawartość wkładki (nazwa obiektu lub materiału uzupełniającego)
P O D L E S I E C	CHLEWNIA w zespole folwarcznym	tekst, przekrój, sytuacja, orientacja

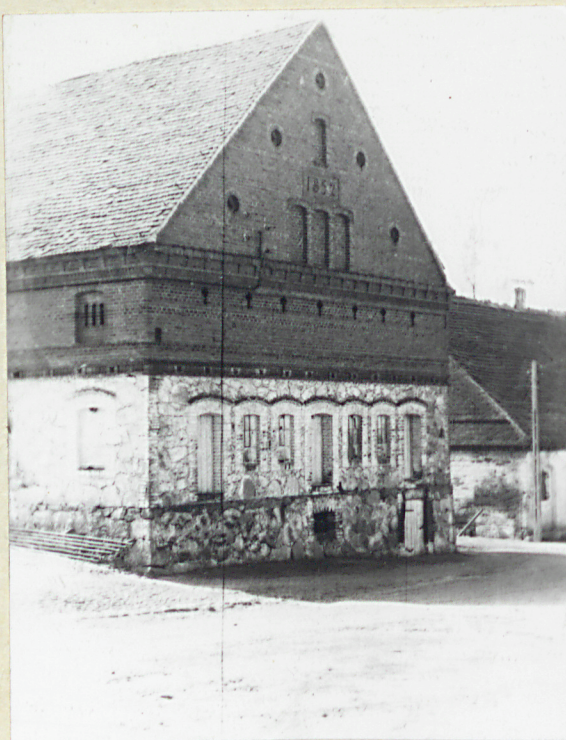
foto.1

c.d. rubr. nr 13 - dachu umieszczone trójdzielne, arkadowe blendy; ponad nimi w prostokątnym polu data budowy obiektu /1852/. Znajdują się tu również otwory wentylacyjne w formie równoramiennych krzyży, umieszczone w kołistych wnękach, rozmieszczonych na planie trójkąta. Rozmieszczenie otworów okiennych na pierwszej i drugiej kondygnacji nie jest powtarzalne w osiach pionowych; w obrębie elewacji południowo-zachodniej występują one w drugiej kondygnacji w rytmie dwukrotnie rzadszym niż w części parterowej. W ścianie frontowej, na drugiej kondygnacji otwory okienne rozmieszczone nierytmicznie i niesymetrycznie w odniesieniu do otworów parteru. Instalacja elektryczna 220 i 380 V, odgromnik.

fot. 1 - Podlesiec. Chlewnia, 1852 r, elewacja północno-zachodnia.

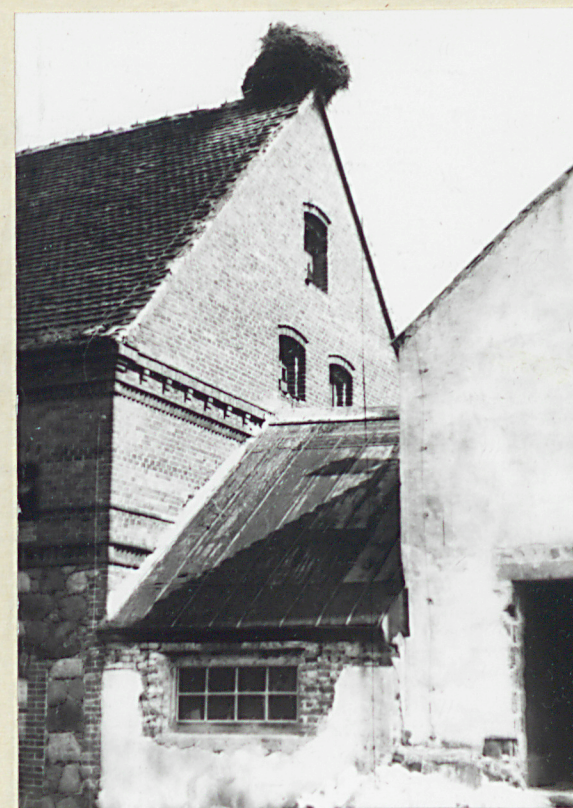
foto.3

fot. 3 - Podlesiec. Chlewnia, 1852 r, elewacja południowo-wschodnia.
