1. Obiekt

SPICHLERZ

CHOMĘTOWO

12. Autorzy, historia obiektu, określenie stylu

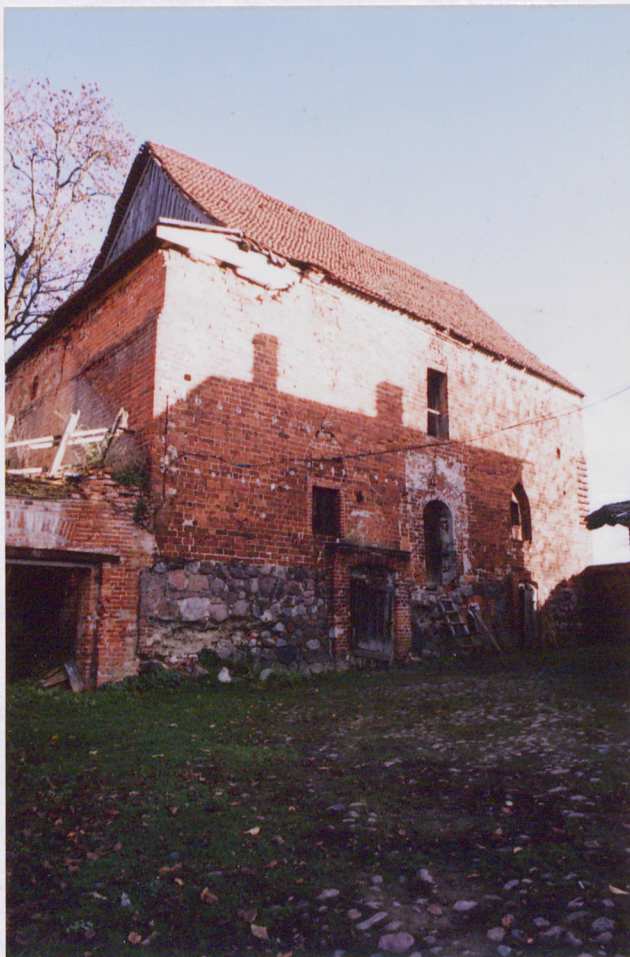
1

1. Spichlerz, elewacja frontowa, widok od strony północno-wschodniej.
2. Spichlerz, elewacja tylna, widok od strony północno-wschodniej.
3. Spichlerz, elewacja szczytowa, widok od strony zachodniej.
4. Spichlerz, pierwsza kondygnacja, widok w kierunku północno-wschodnim.
5. Spichlerz, druga kondygnacja, widok w kierunku wschodnim.
6. Spichlerz, widok na więźbę dachową z drugiej kondygnacji.

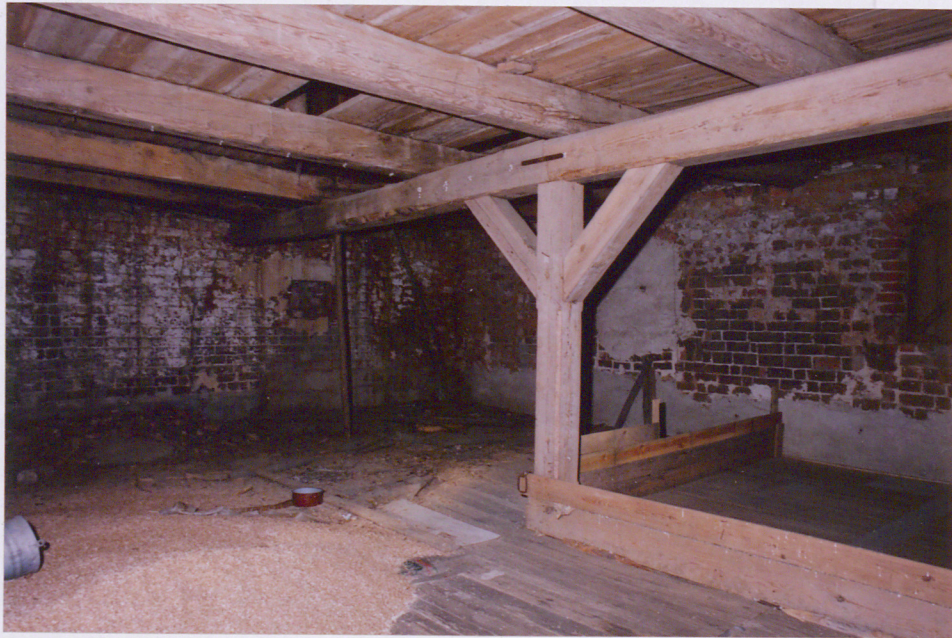
4

W pierwszej kondygnacji posadzka cementowa, w drugiej kondygnacji podłoga deskowa, założona na belkach stropowych, osadzonych w murze, w piwnicy posadzka ceramiczna, ceglana.
